## Lilla Ulfåsa

Kvinnliga medborgarskolan i Fogelstad  
Renovering av tak och veranda mm 2021-2023  
Ettapp 1 och 2

Rapport 2022:4

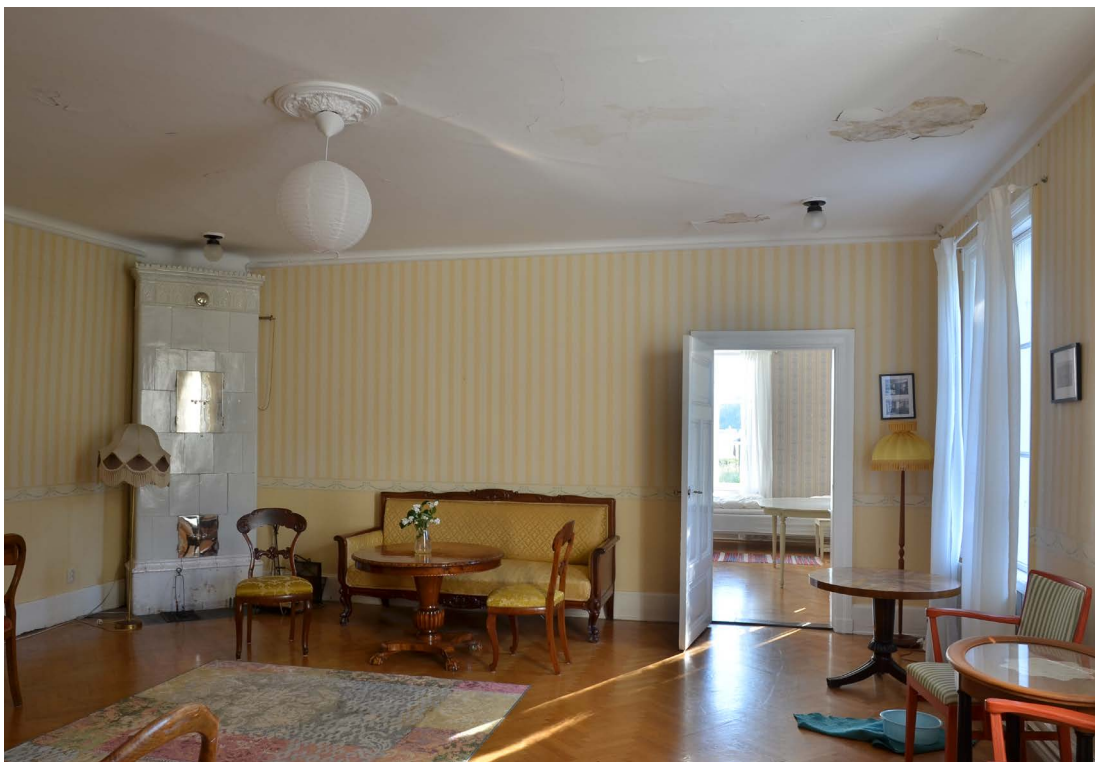
Bild 12. Salen, rum 1:15, på bottenvåningen vid husets nordvästra del. Innertakets puts och målning har skador från takläckaget. (SLM D2022-0859).

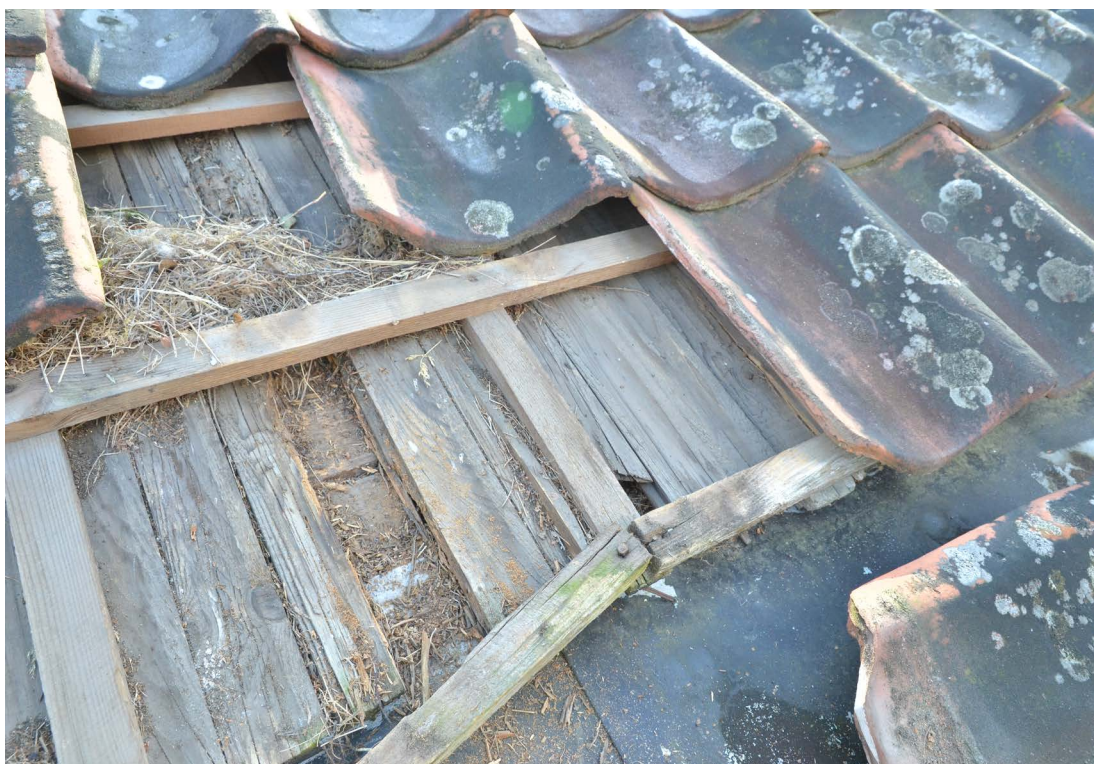
*Bild 16. Detalj av norra takfallets nedre del. Bara en liten del av fotrännans plåt var "uppdagna" under det senare underlagstaket. Teglet låg på strö- och bärläkt. Före renovering. (SLM D2022-0863).*

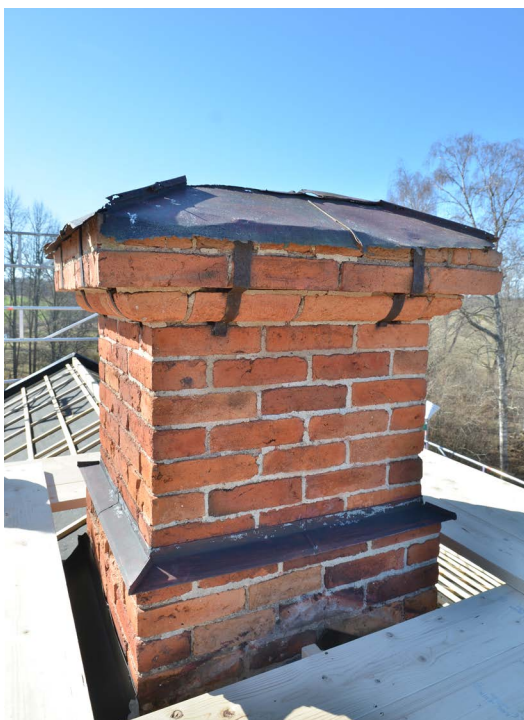
Skorstenarna var i behov av lagning och/eller ommurning. Flera tegelstenar var frostskadade. Skadorna såg delvis ut att bero på att det nya teglet hade murats med murbruk som var starkare än teglet. Teglet var mer vittrat i gränsytan mellan nytt och gammalt tegel. Skorstenarnas plåttäckningar var delvis rostiga. Murteglet var ca 300x140x75mm.

*Bild 17. Västra skorstenen som var i bäst skick. Krönet murades nu om. (SLM D2022-0864).*

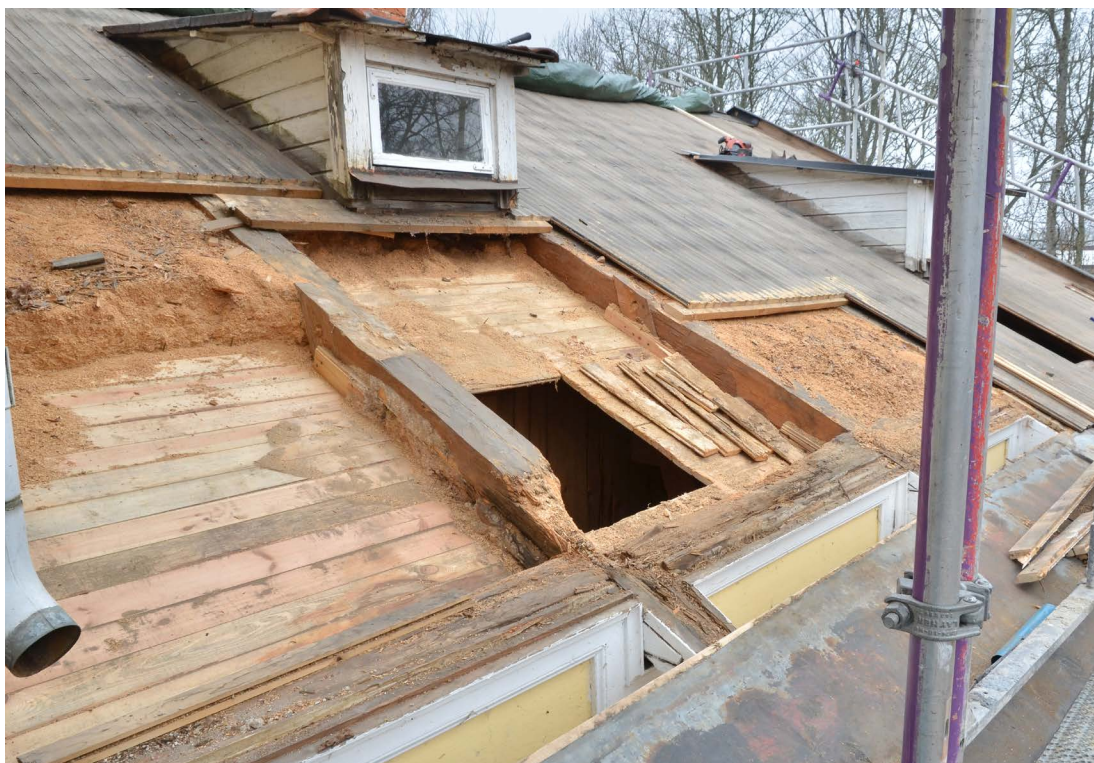
*Bild 19. Del av södra takfallet, östra delen, innan lagning av rötskador. Taket var isolerat med sågspån. (SLM D2022-0866).*

På fuktskadade ställen togs äldre isolering av sågspån bort. Här kompletterades med ny träfiberisolering.

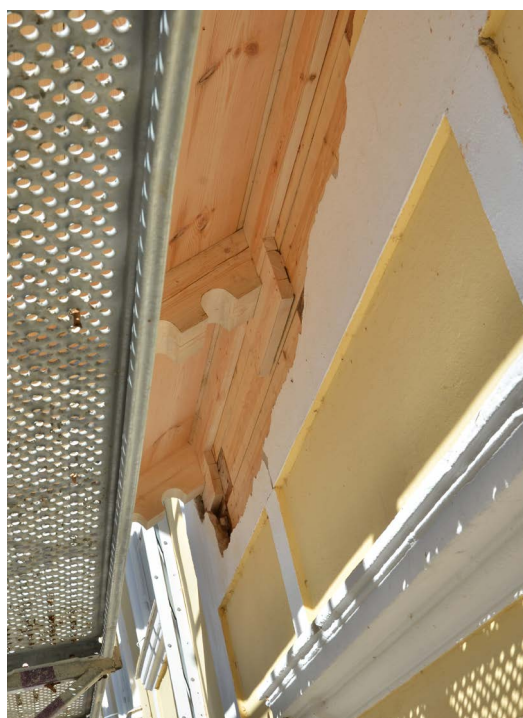
Bild 22. Efter reparation av takstolstassar och delar av ytterväggens timmer. Södra fasadens östra del. (SLM D2022-0869).

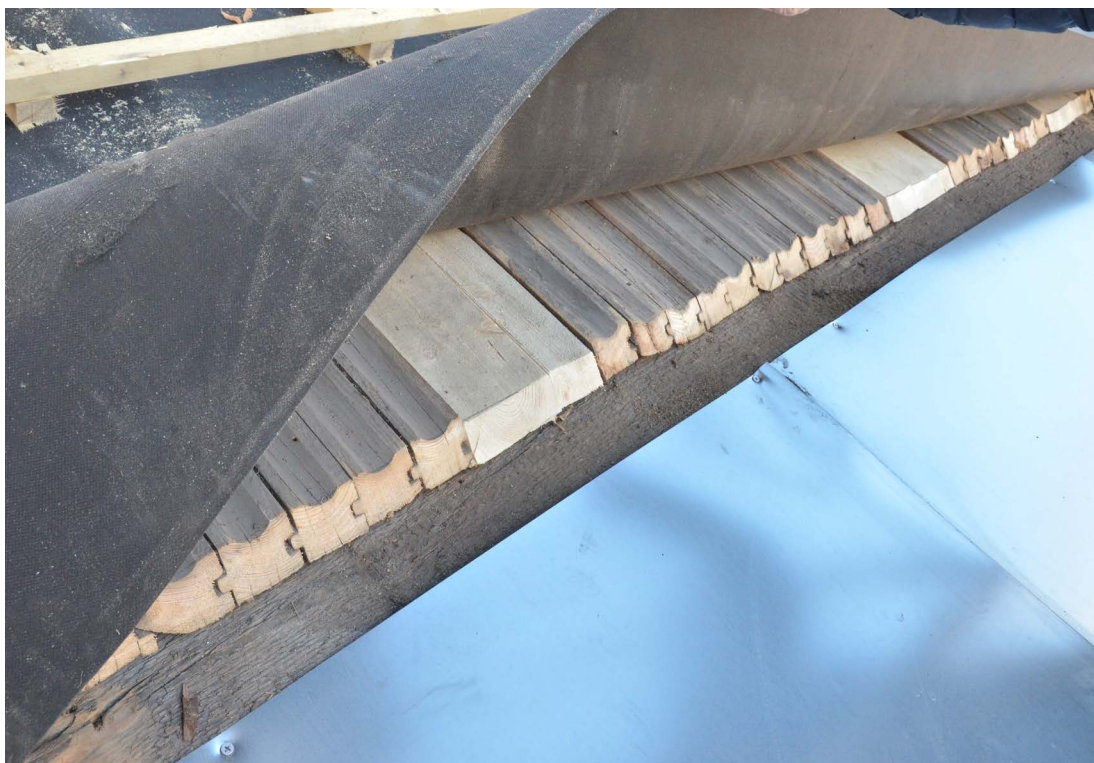
Bild 23. För att kunna montera fotrännans takplåt högre upp, så fasades underlagstaketets nedre del. Ytterligare en plåt lades sedan över underlagstaket och plåten, med underlagsduken ovanpå. (SLM D2022-0870)

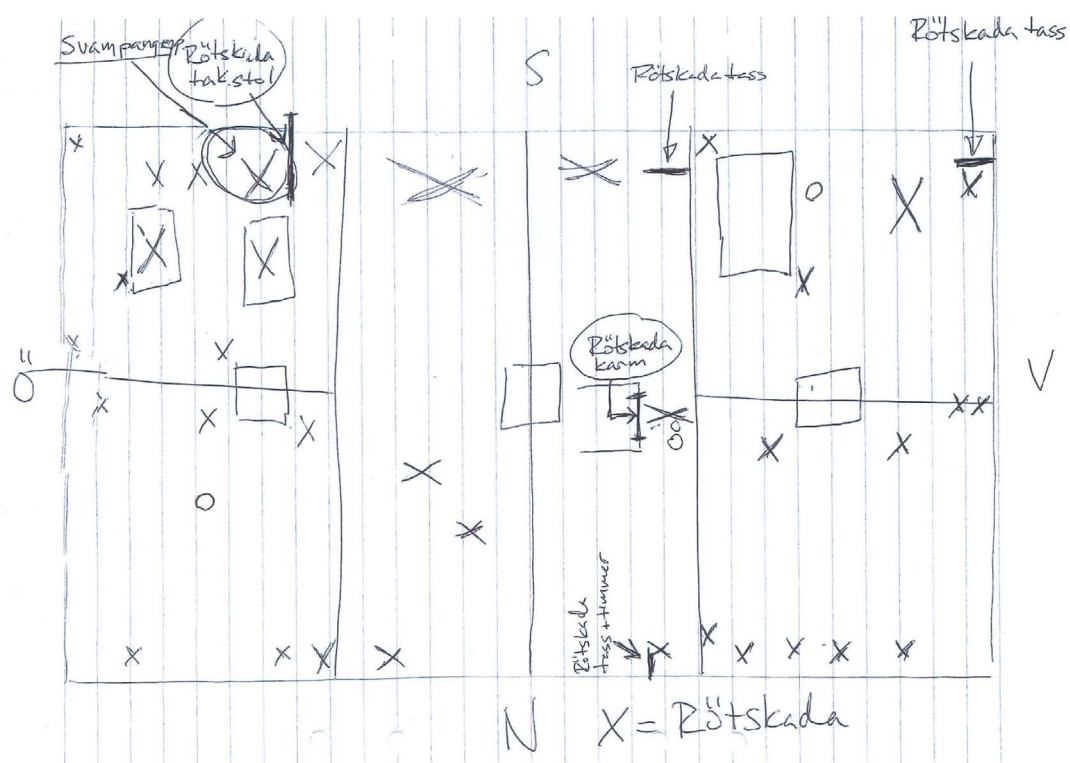
Rötskador i underlagstak, takfotstassar, vattbrädor och vindskivor har lagats. De gamla underlagsbrädorna var kupade för vattenavrinning. Se entreprenörens dokumentation, bild 24, för lagningar av underlagstaket. Nu lagades underlagstaket med brädor som hade samma tjocklek som de äldre, men som var raka utan kupning. Detta gjordes för att hålla nere kostnaderna, men också för att det inte var lika motiverat då en underlagsduk nu lades som tätskikt. Enligt arbetsbeskrivningen skulle underlagsduken Haloten Steel väljas, men entreprenören valde att lägga Icopal Flexisteel YEP1800, vilket godkändes på byggmöte.

Bild 24. Entreprenörens dokumentation av rötskador som lagades. "X" markerar lagningar. Söder är uppåt i bild. Flest lagningar gjordes på södra takfallets östra del, där två takkupor finns.

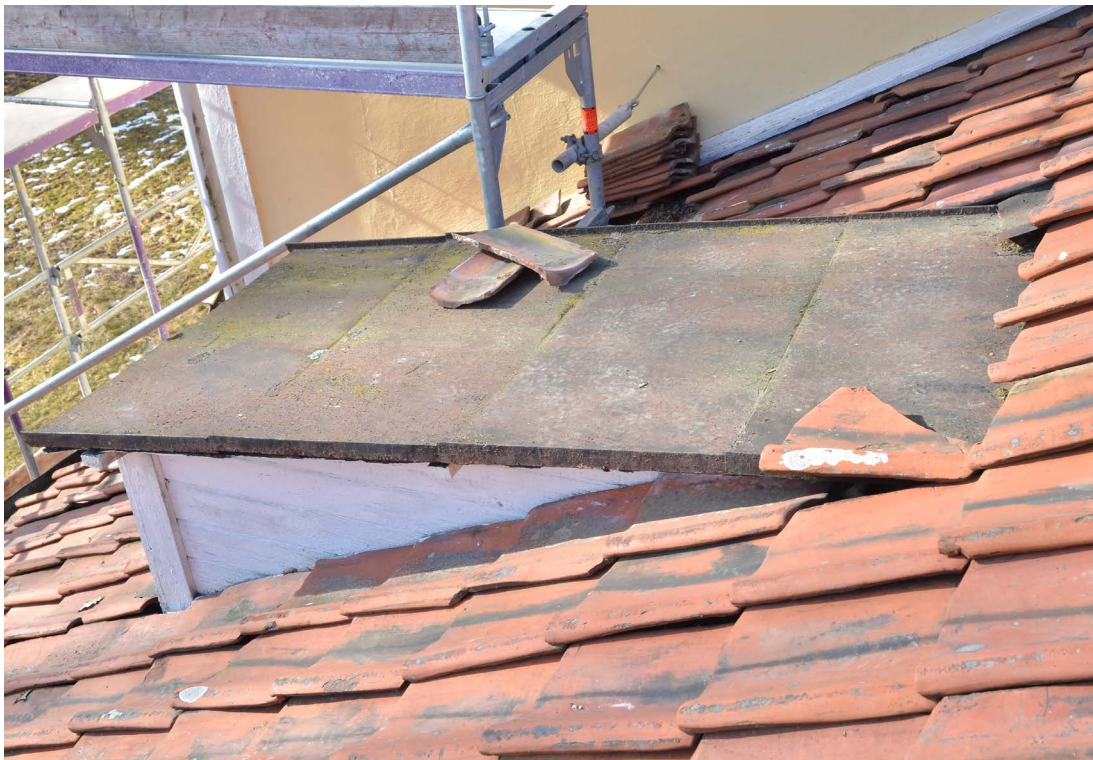
Bild 25. Den äldre takkupan på södra takfallet var täckt med äldre järnplåt. (SLM D2022-0871).

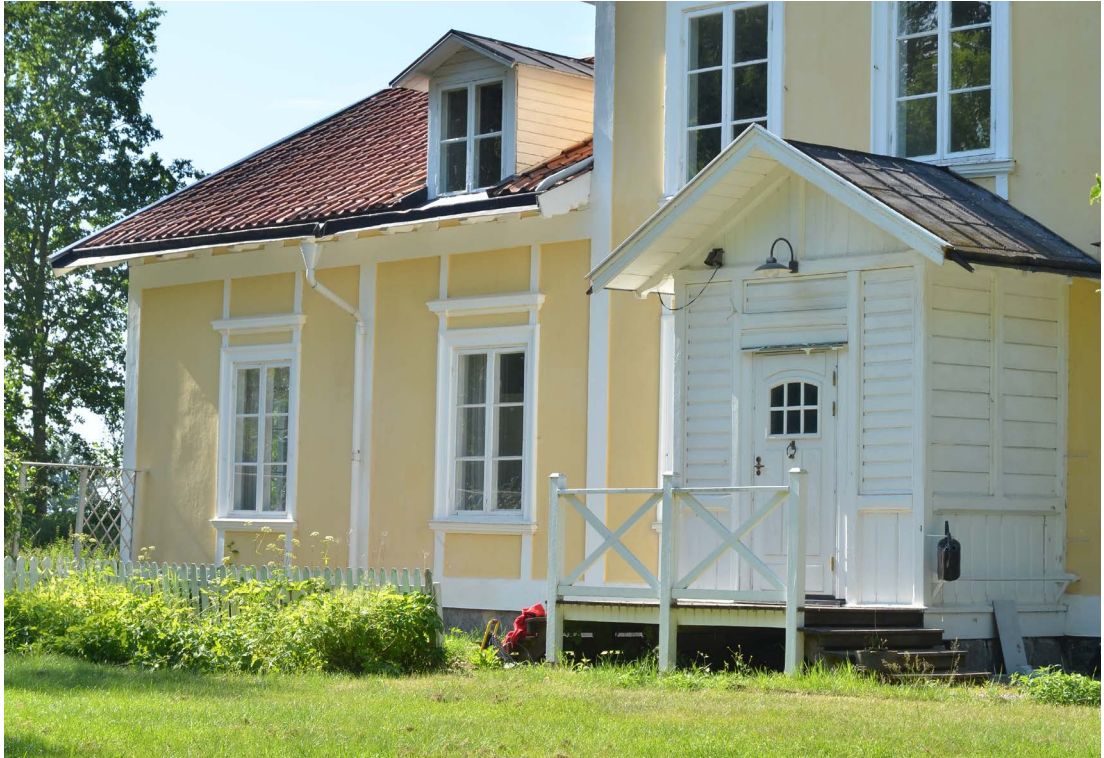
*Bild 29. Södra verandan före renoveringen. Verandan har delvis moderniserats i senare tid. Verandan har isolerats på insidan och ytterdörren har bytts ut och fönsterbågar har tagits bort (SLM D2022-0875).*

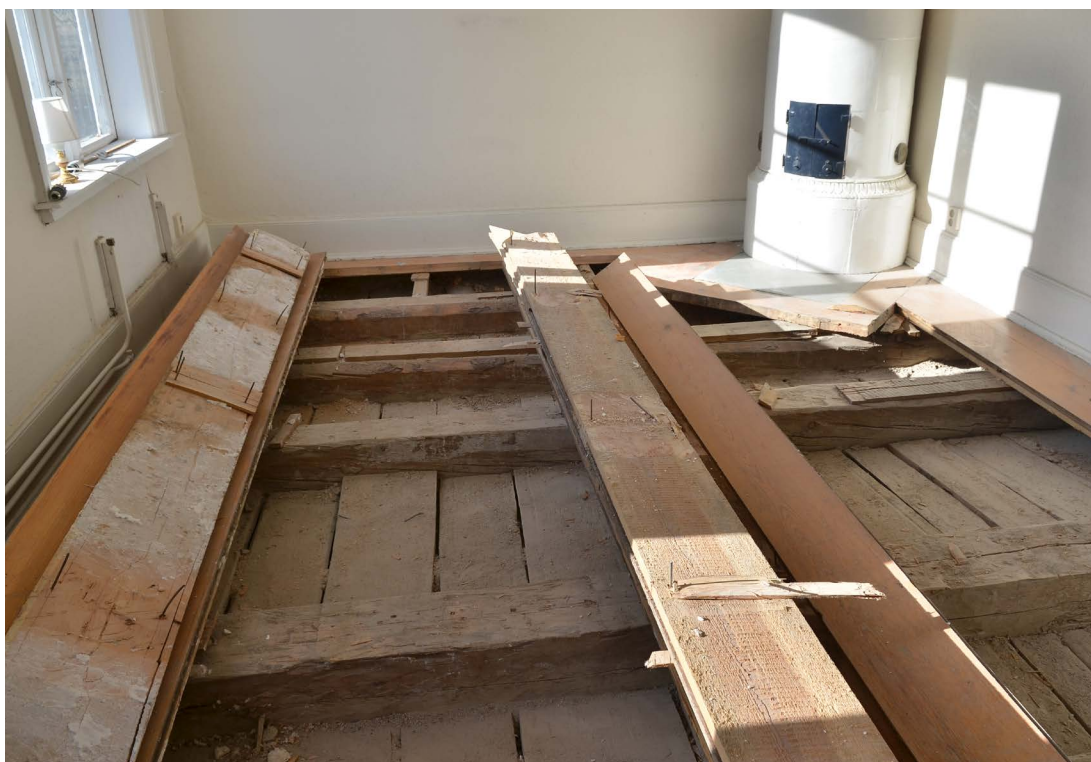
*Bild 35. Bjälklaget i sovrummet 2:6, i söder på övre våningen, efter det att fuktig isolering i bjälklaget tagits bort i samband med vattenläckan. Isoleringen ersattes med lösullsisolering av stenull. (SLM D2022-0879).*

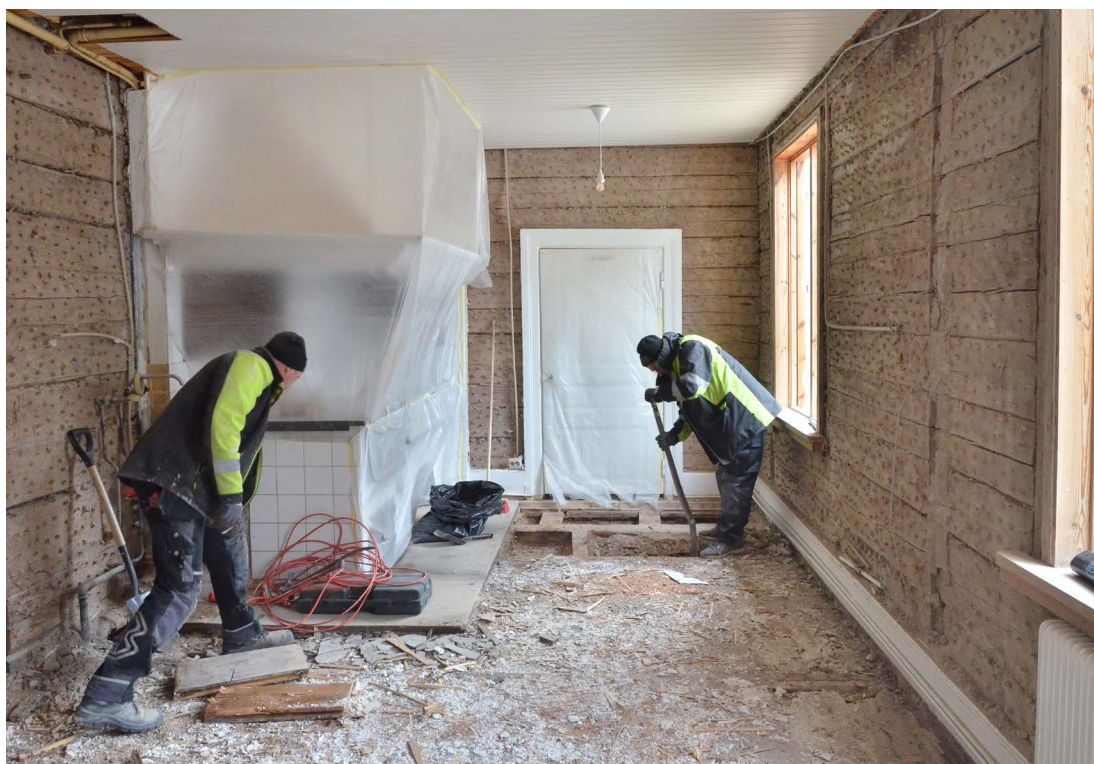
*Bild 36. Köket, rum 1:6, efter läckan då fuktigt byggmaterial togs bort. Sett mot öster och den murade spisen. Alla puts på väggarna hackades ned och all isolering i bjälklaget togs bort. (SLM D2022-0880).*

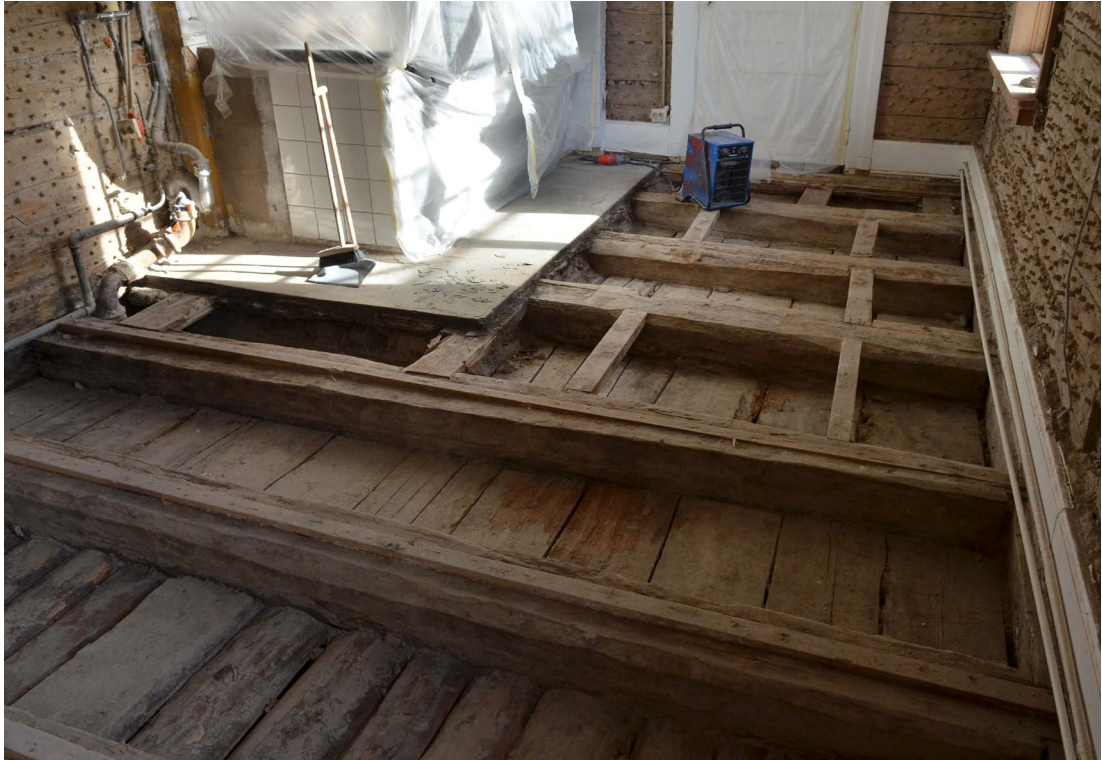
Bild 39. Bjälklaget i köket (rum 1:6) efter det att fuktig isolering i bjälklaget tagits bort efter vattenläckan. På blindbotten lades ny lösullsisolering av stenull. (SLM D2022-0883)

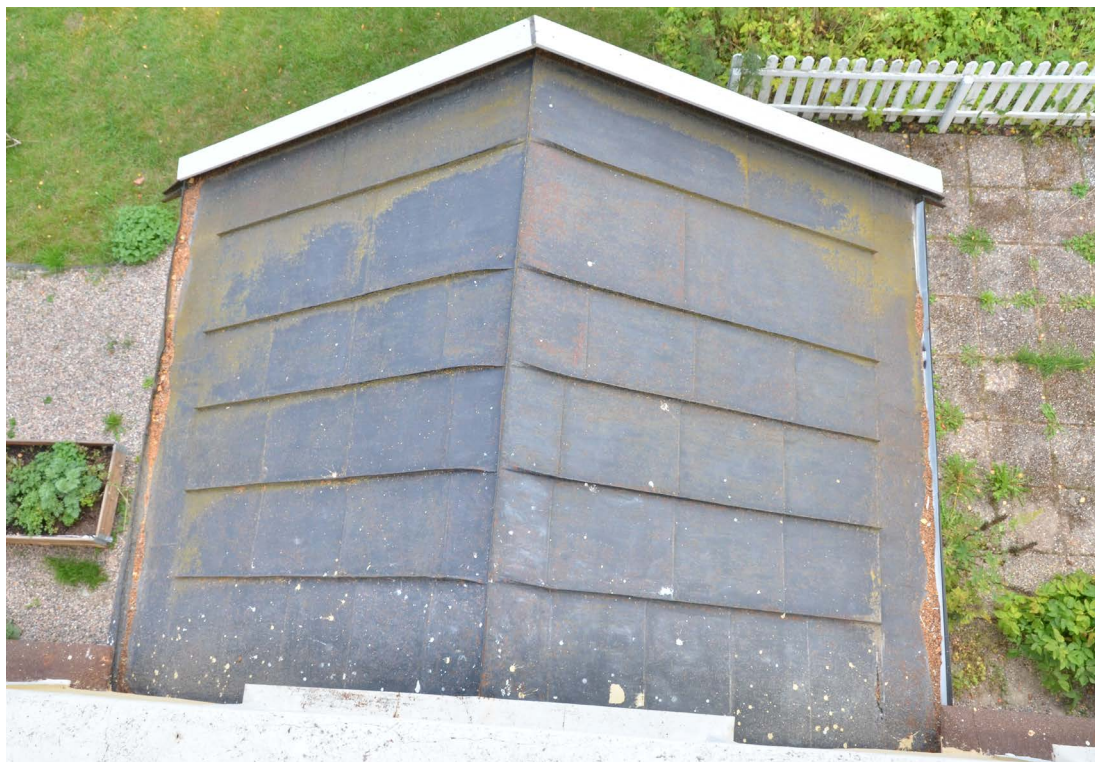
Den södra verandans plåttak bedömdes av plåtslagaren vara i dåligt skick. All plåt byttes därför till ny plåt. Plåten valdes till Lindab Magestic, samma kvalitet som den nya takplåten. En del anslutande trävirke hade rötskador och byttes. Ny takplåt skulle enligt förfrågningsunderlaget målas med EoC linoljefärg. Ytorna skulle strykas tre gånger med oförtunnad färg. På byggmöte 6 beslutades att den nylagada Magesticplåten skulle grundas med rostskyddsfärgen Isoguard Pansar, och sedan strykas två gånger med EoC linoljefärg. Detta gjordes på södra verandans tak, grundning och två gånger strykning med EoC svart linoljefärg, järnoxidsvart, kulör RAÄ 1A-318. Före målningen så tvättades all plåt med högtryckstvätt, 70 grader varmt vatten med trycket 750 bar. Tvättningen gjordes "ned till fast yta" (muntlig uppgift från Jacobsons plåtmålning AB).

*Bild 45. Södra verandans yttertak av äldre järnplåt sett uppifrån, före det att plåten byttes ut. Notera utkastarna i de yttre hörnen. (SLM D2022-0889).*

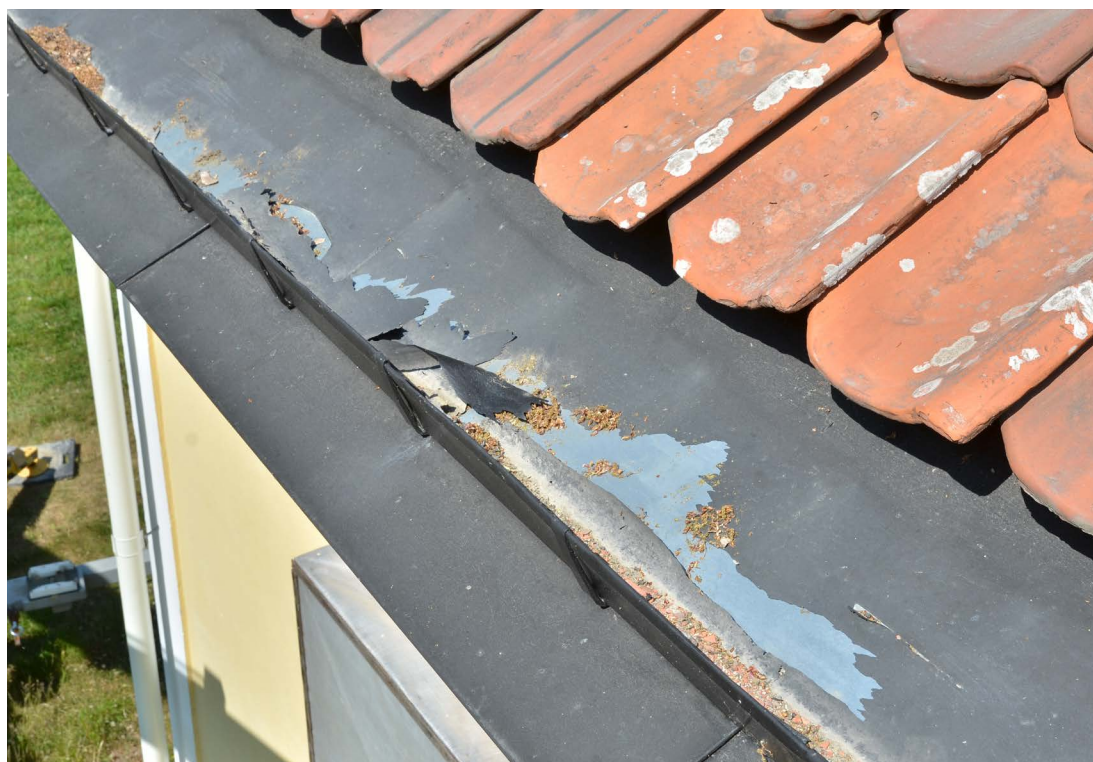
*Bild 47. Vid den femte efterbesiktningen den 6 juni, hade redan fotrännans målarfärg släppt i stora sjok. Arbeten gjordes om, då lös färg togs bort och ytorna målades om. (SLM D2023-0555).*

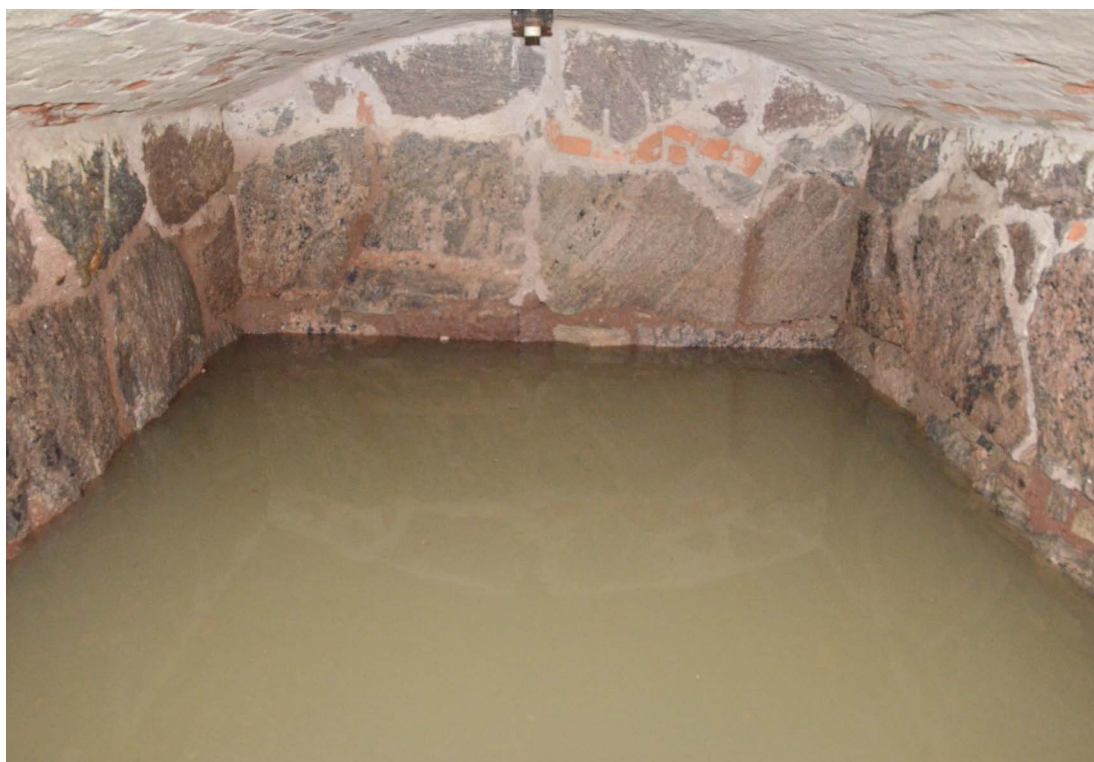
Byggnaden har sannolikt ingen fungerande dränering. En jordkällare som finns under köket har enligt uppgift varit blöt. Vid sensommarens skyfall i början på september 2023, var den full med vatten, se bild 49. Vattnet bör pumpas ut. Dräneringsbehovet bör utredas och sannolikt projekteras.

*Bild 49. Bild av kökets underliggande jordkällare, som nås via en lucka i golvet, intill köket. Den 4 september 2023. (SLM D2023-0556).*
