Frustuna kyrka

Frustuna socken, Gnesta kommun,
Strängnäs stift, Södermanlands län

Antikvarisk medverkan
Iståndsättande av terrassmur

Kalle Anderberg

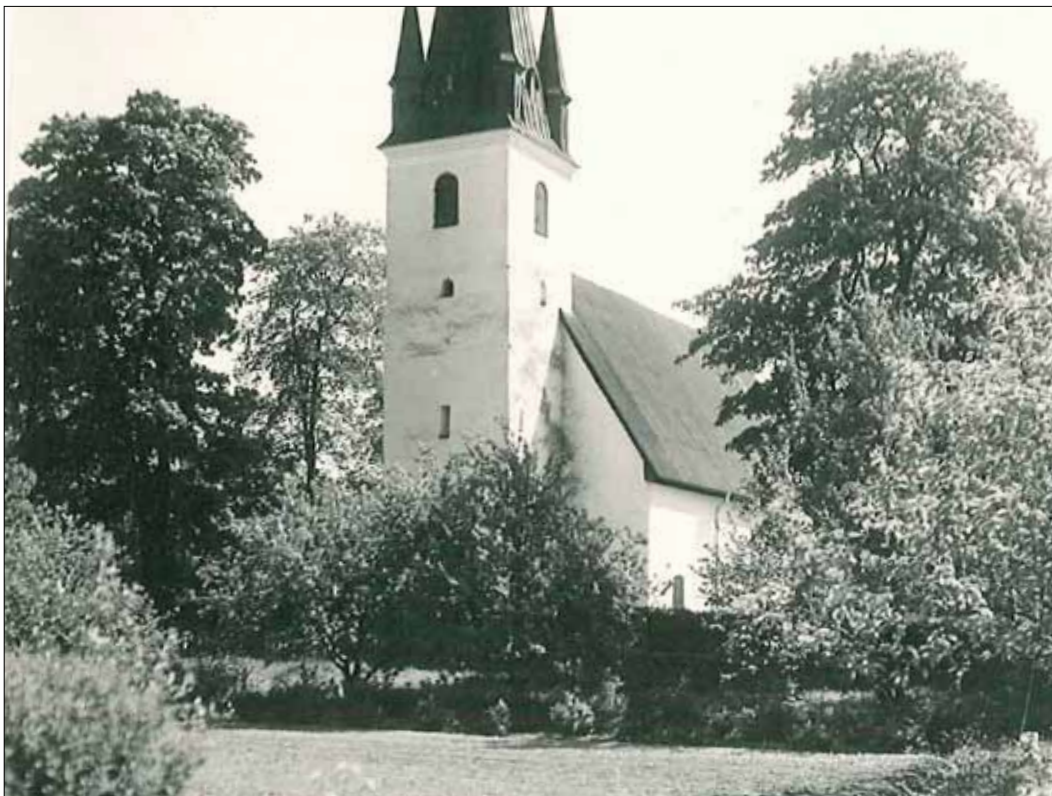
2 På denna bild, tagen 1925 kan man skönja en ganska hög, häckbevuxen terrassmur ungefär framför långhusets sydvästra gavel. Foto: Dan Samuelsson (Slm 11-705)

Kyrkobyggnadens tak lades om i samband med restaureringen 1939-40. Då bekläddes såväl tornspira som långhustak med kopparplåt. Genom att jämföra en bild från 1925 med en senare bild där byggnaden har fått sitt koppertak kan man få en fingervisning om hur muren har skadats. På 1925 års bild ser man ett parti av en intakt mur med en häck som växer på den övre nivån. På den senare bilden, som alltså måste vara minst 15 år yngre är häcken borta, troligtvis står gravstenar lutade mot muren, men det går också att se att muren är skadad. Möjligen har muren initialt blivit skadad av häckplantering som med sina rötter pressat murstenarna ur läge.

1925 års bild indikerar emellertid att det har funnits en terrassmur och det är detta utseende som man med den senaste restaureringen har återskapat. Dock kommer inga planteringar i form av häckar att anläggas utmed muren.

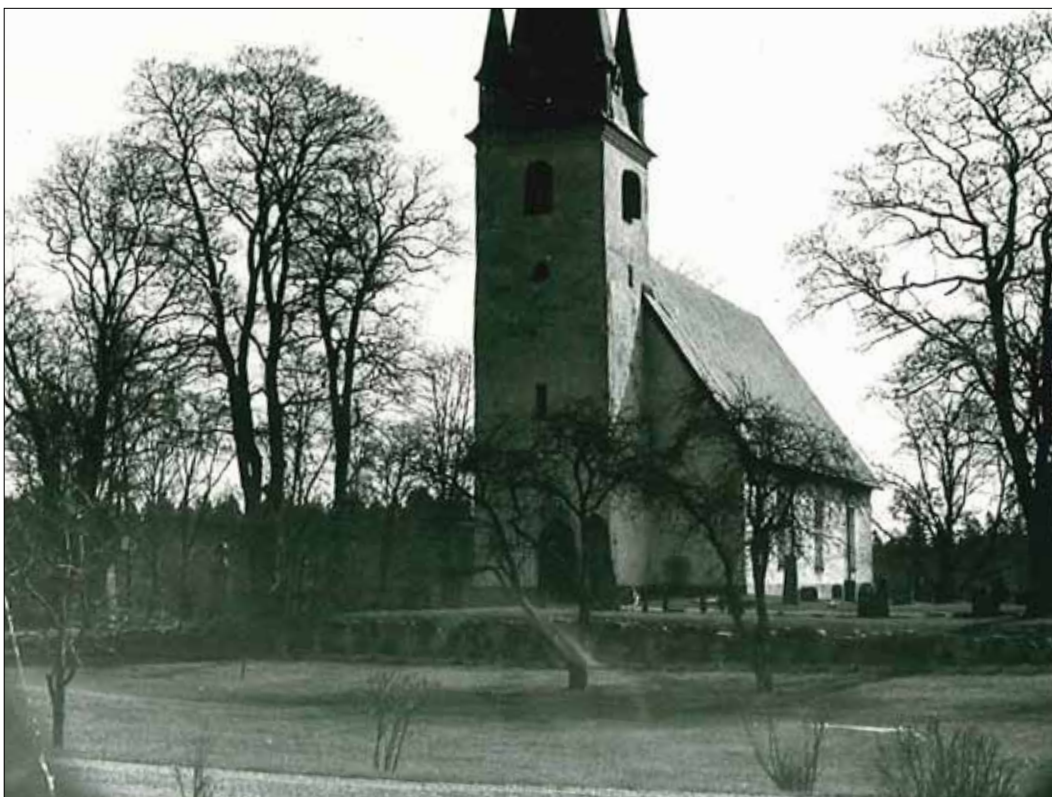
3 Denna bild är tagen efter 1940 då kyrkan fick nytt koppertak. Häcken är här borta och muren förefaller vara skadad. Foto: Okänd (Slm 11-706)

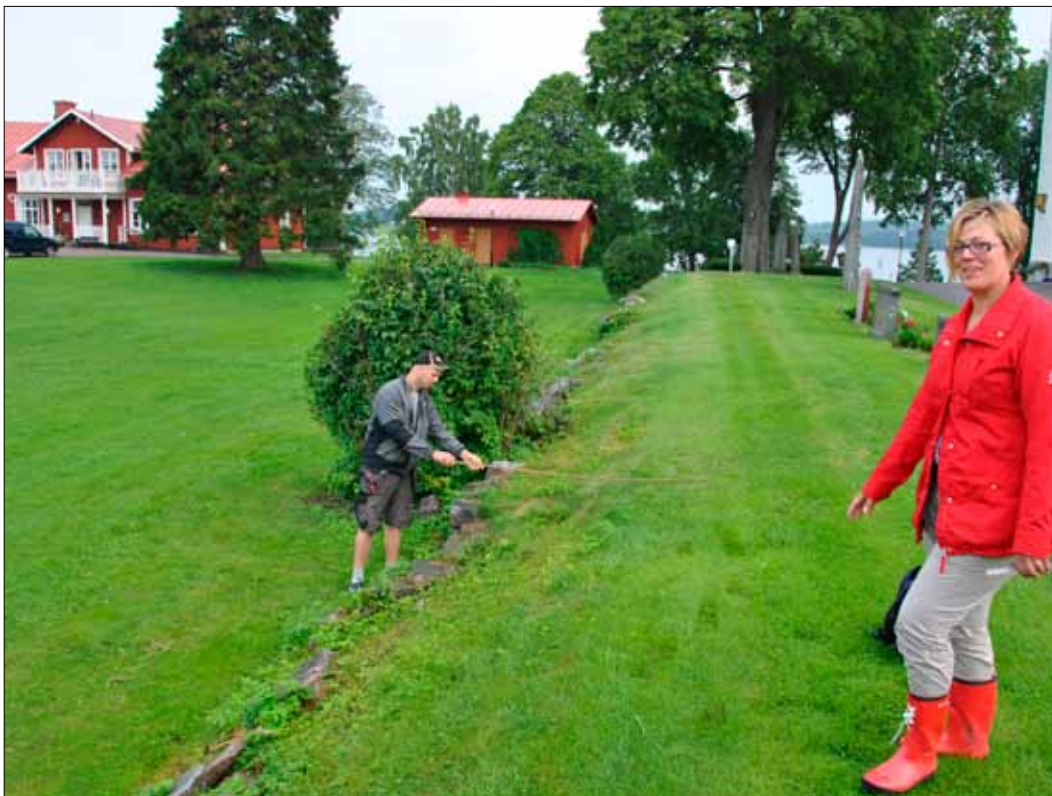
4 Den raserade terrassmuren före påbörjade arbeten. I bild: Magnus Jonsson, Bergs gård mark och bygg AB och Ulrika Wiksten, Frustuna församling. Foto Kalle Anderberg, Sörmlands museum (Slm D11-707).

Raserade partier av muren har grävts bort med tillvaratagande av befintliga stenar. En ny grundläggning med dränering har utförts. Vid detta arbete kunde utloppet från en dagvattenledning som betjänat kyrkobyggnadens södra takfall hittas vid muren. Det uttrinnande vattnet har sannolikt varit bidragande till skadeförloppet. Vid arbetet med dräneringen hittades flera stenar i marken. Dessa, och stenar som hittades på den norra slutningen utanför kyrkogården har använts till att rekonstruera muren. Nuvarande dränering kommer att leda vattnet till en stenkista som ska anläggas på gräsplanen framför muren.

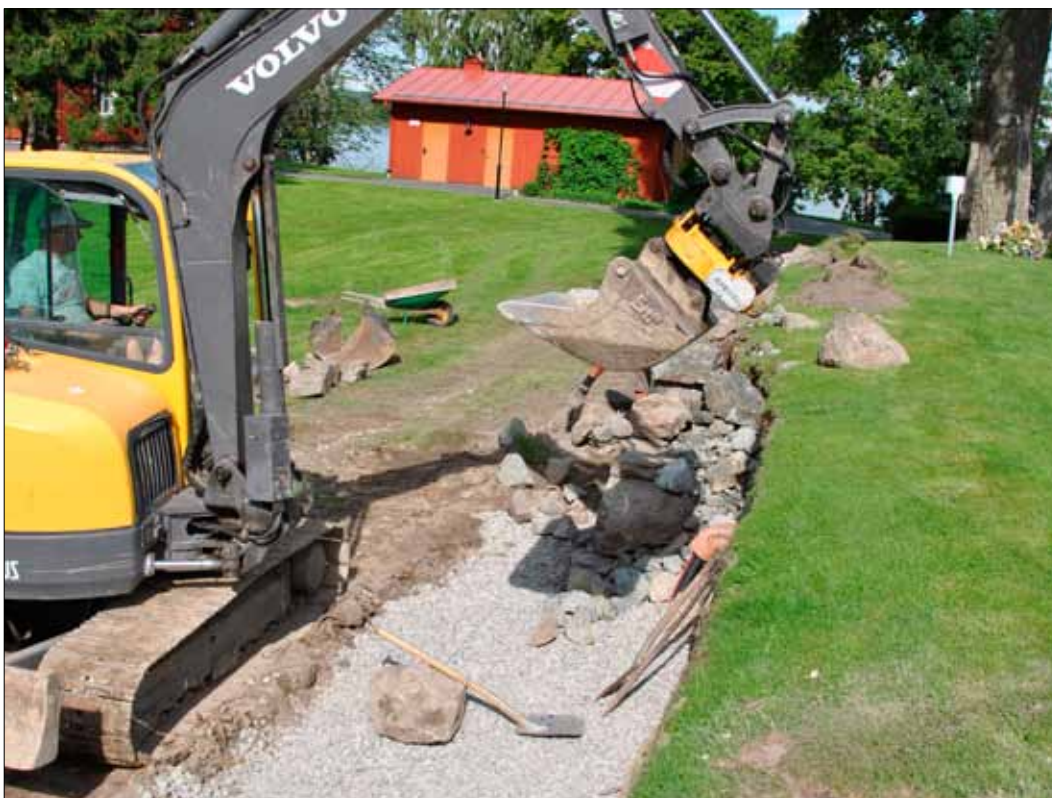
5 Grundläggning av helt raserade partier av muren, notera dagvattenledningen vars utlopp tidigare var placerat i muren (Slm D11-708).

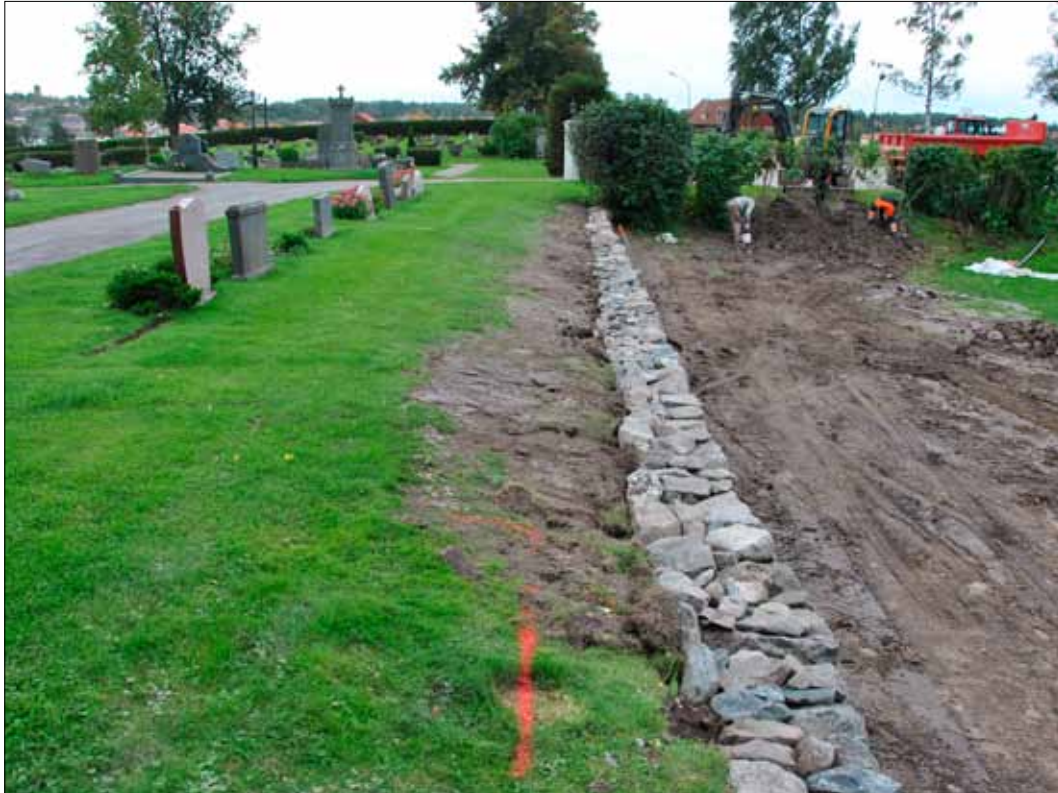
Arbetena har omfattat istandsättningsåtgärder på den västra terrassmuren till Frustuna kyrkogård. Sörmlands museum kan intyga att arbetena, med undantag av vad som sagts ovan, har skett enlighet med Länsstyrelsens beslut, daterat den 26 augusti 2010. Murens siluett följer den ovanliggande marknivån och planar ut mot söder. Det går att skilja den befintliga muren från den rekonstruerade, nysatta muren. Samtidigt har den nya muren en hög konstnärlig kvalitet och förhåller sig harmoniskt till den befintliga delen. Man har inte behövt använda nyare sprängsten, utan har kunnat ta tillvara befintlig sten. Murens krön är i sitt nuvarande utförande inte täckt av jord och gräs.

6 Terrassmuren efter åtgärd. Den ovanliggande marknivån har planats ut något (Slm D11-709).

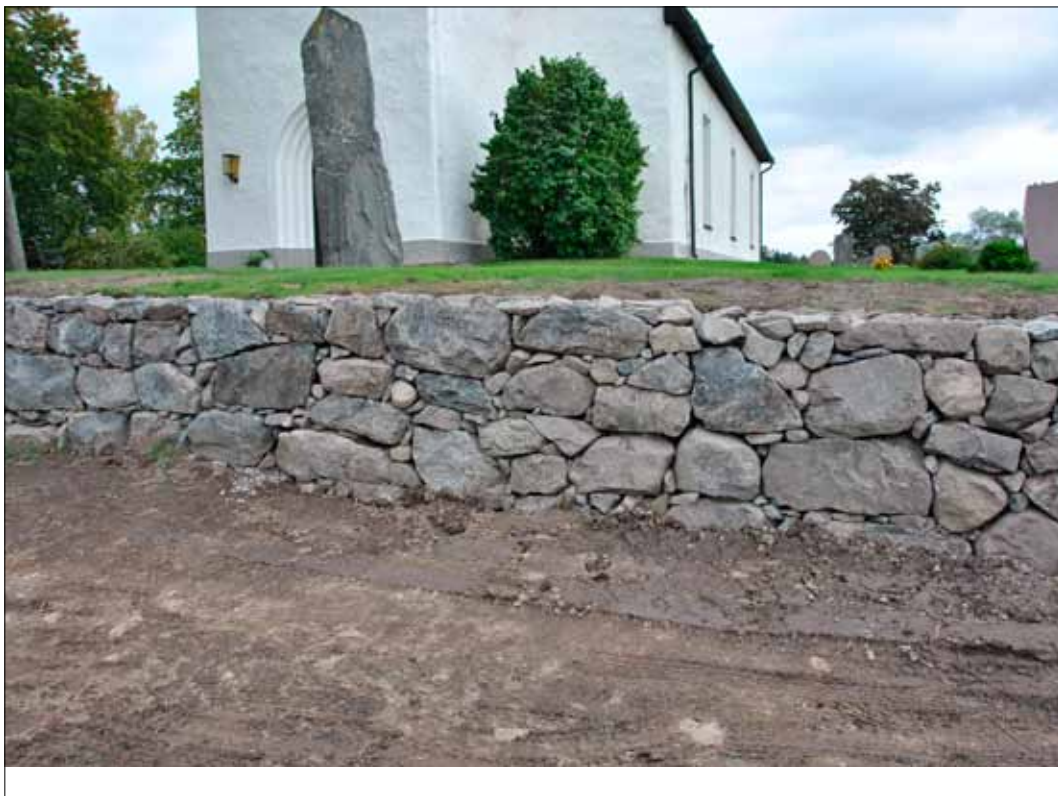
Muren ter sig ganska hög i jämförelse med hur det såg ut tidigare. Ett ofrånkomligt faktum är att delar av muren har byggts till ett utseende som det inte helt kan garanteras att den tidigare haft. Dock följer den nya delen av muren den linje som den stående delen av muren bildar. Sådillvida tar rekonstruerade delar sin utgångspunkt i utseendet för stående partier.

7 Den nya nya muren förhåller sig harmoniskt men ändå avläsbart till den befintliga (Slm D11-710).
