## Dunkers kyrka

Dunkers kyrka 1:1, Dunkers socken, Flens kommun,  
Strängnäs stift, Södermanlands län

Antikvarisk medverkan  
Utvändig restaurering, schaktövervakning samt  
invändiga arbeten

Dag Forssblad

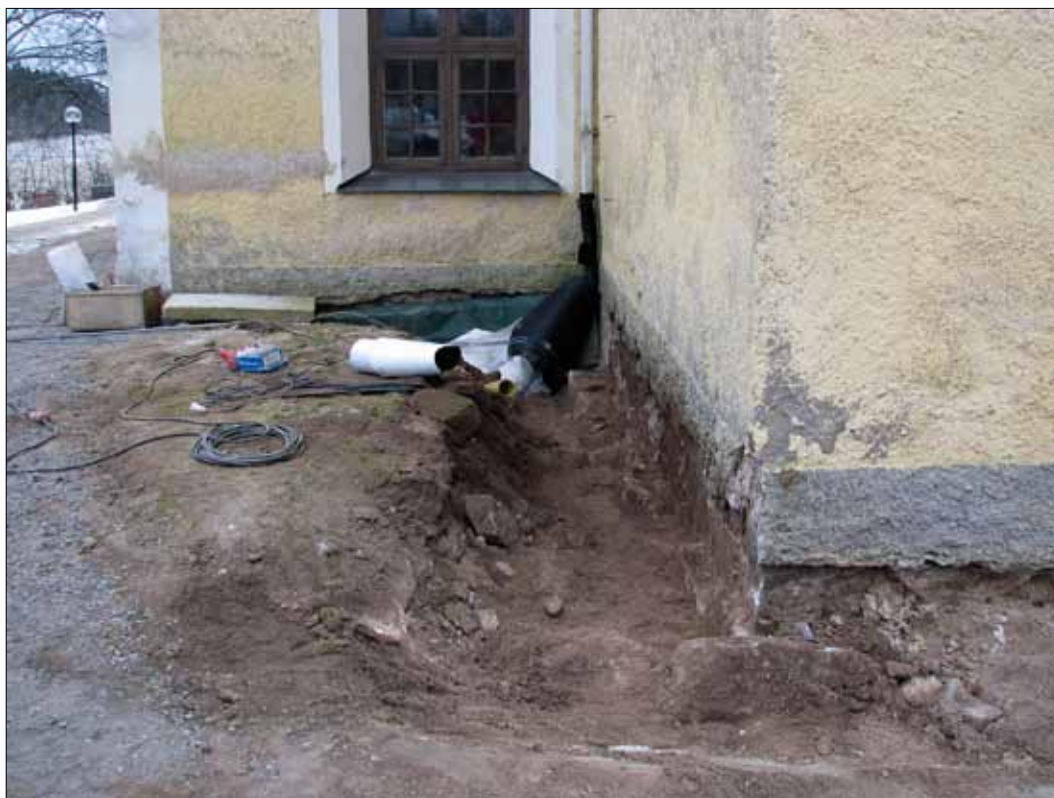
11 Schaktet utmed tornets norra fasad med utskjutande grundstenar synliga vid hörnet mot långhuset (Slm D11-180).

Schaktet utmed tornets norra fasad var ca 1,0 m brett och 0,5-0,7 m djupt. Fasaden uppvisade en likadan slät stenmur som på södra sidan, till ca 0,5-0,6 m under dagens marknivå. På denna sida fanns bevarade putsrester på den släta muren. Detta skulle kunna tolkas som om den iakttagna släta muren vid något tillfälle har varit en putsad dagermur.

Denna tolkning förstärktes av att den släta muren vilade på en utskjutande grundmur på den norra sidan. Grundmuren sköt ut ca 0,2-0,3 m från fasadliv och var lagd av relativt stora stenar, ca 0,6 x 0,4 x 0,3 m (l x b x h) som störst. Hela schaktbotten täcktes av stora stenar som troligen utgjorde del av en grundläggning/markförstärkning.

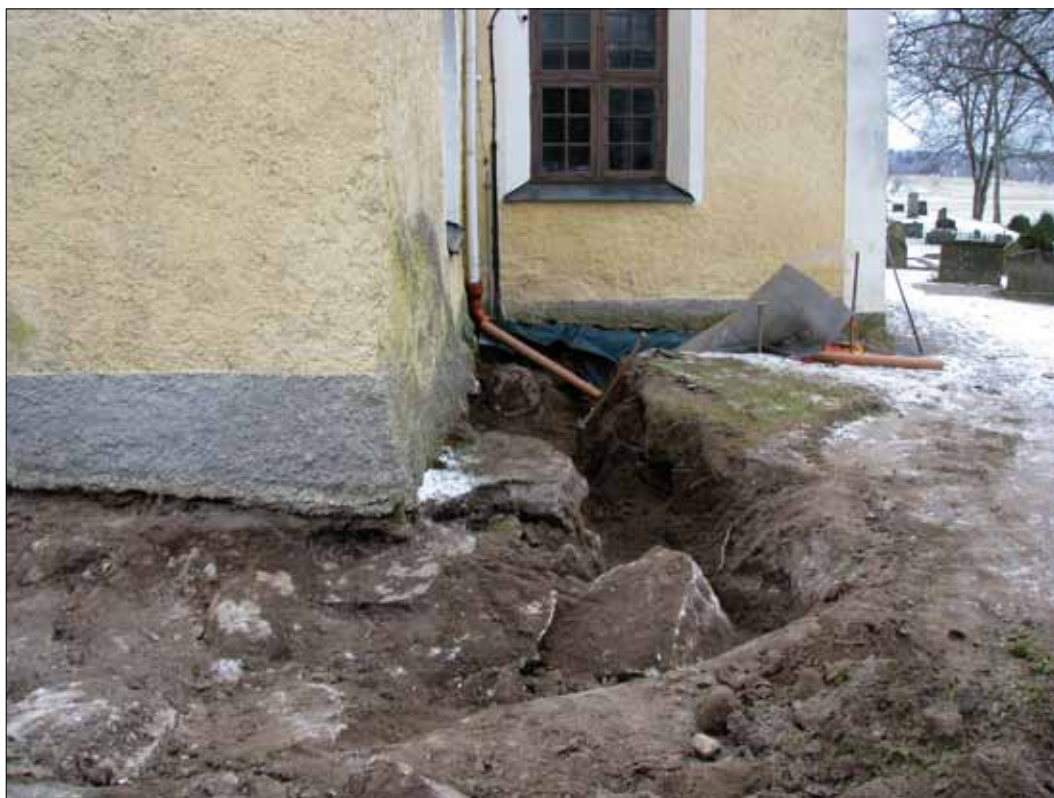
12 Schakt i anslutning till tornets sydvästra hörn i februari 2009. Stenpackningarna vid tornets sydvästra hörn samt längs med västra fasaden tolkades som hörande till tornets grundläggning (Slm D11-181).

I anslutning till tornets sydvästra hörn påträffades en kraftig stenpackning som var utförd av stora kallmurade naturstenar, ca 1,1 x 1,0 x 0,4 m (l x b x h) som störst. En motsvarande stenpackning iakttoogs vid tornets nordvästra hörn.

Längs med tornets västra fasad påträffades en kompakt stenläggning omedelbart under mark, svagt sluttande åt väster. Ett sökschakt visade att stenläggningen sträckte sig mer än 2,2 m ut från tornets fasad.

Såväl stenpackning som stenläggning bedömdes höra till tornets grundläggning och/eller förstärkning av marken närmast tornet. Efter kontakt med arkitekt Björn Norman togs beslutet att avstå schaktning utmed tornets västra fasad för att inte riskera att göra åverkan på tornets grundläggning.

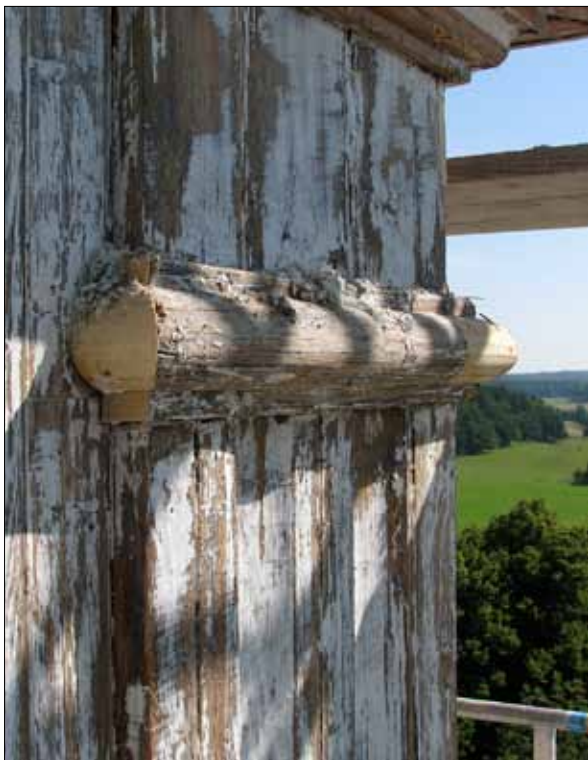
20 Kompletterande trälagningar på ett av lanterninens kapitäl. Foto: Karl Anderberg, Sörmlands museum (Slm D11-189).

Lanterninen visade sig vara i avsevärt sämre skick än vad som kunde avgöras från mark. Framförallt horisontella lister uppvisade rötskador. Listerna byttes och kompletterades efter behov. Horisontella lister kompletterades med droppbleck som anslöts till fasaden med spår. Skador i ytor lagades med trä.

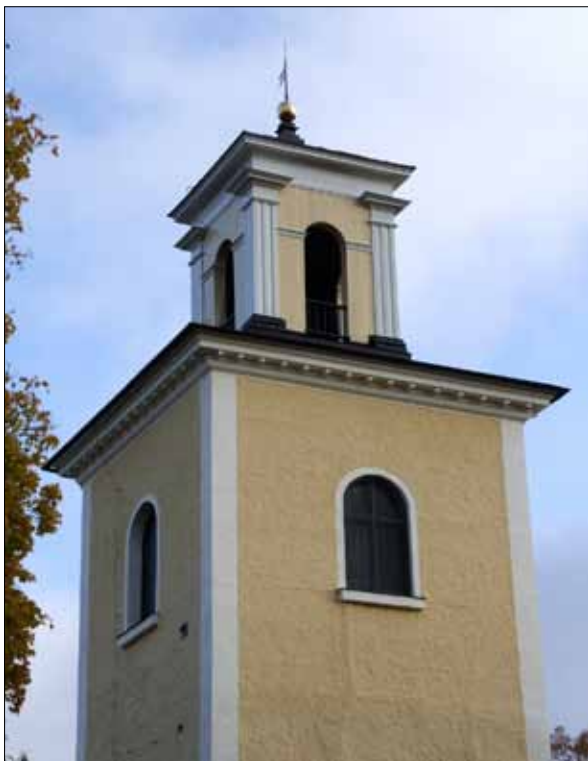
21 Lanterninens nya färgsättning framhäver dess arkitektoniska uppbyggnad (Slm D11-190).

I avsikt att lyfta fram lanterninen beslutades att pilastrar med bas och kapitäl samt balk skulle målas vita och att fyllningen fram till de rundbågiga öppningarna skulle målas gula.

Samtliga utvändiga träytor målades med linoljefärg, fabrikat Wibbo, vita partier i kulör NCS S 1002-Y och gula partier i kulör NCS S 1020-Y20R. Lanterninens insidor, väggar och tak, ommålades med en slamfärg i mörkbrun kulör.

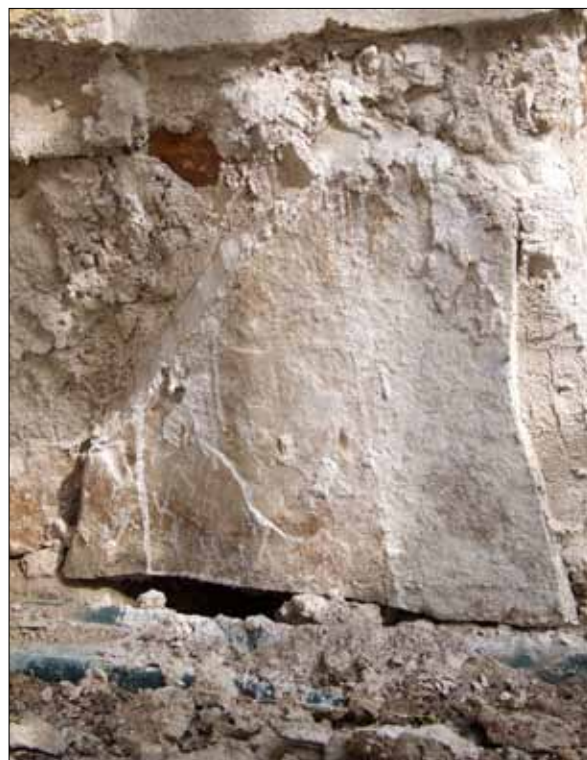
Vid långhusets sydöstra hörn påträffades i samband med nedhuggning av tidigare sockelputs en återanvänd, inmurad gravsten med följande inskription vänd in mot muren: *Anno 1733 ALS*. I samband med lagningsarbetet murades gravstenen fast i samma läge som tidigare.

22 Baksidan av den inmurade gravstenen från 1700-talet (Slm D11-191).
