## Backavallens huvudläktare

Katrineholm 6:2, Stora Malm socken, Katrineholm kommun,  
Södermanlands län

Antikvarisk förundersökning och åtgärdsplan

Rapport 2013:10

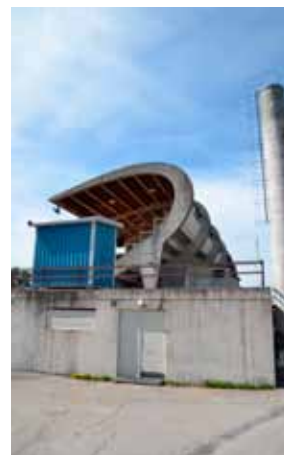
25 De blå kioskerna är inte anpassade till sin omgivning Foto: Eva Wockatz (Slm D13-493).

De blå ”kioskerna” döljer delvis konstruktionen och förtar intrycket av den spänstiga formen. Kioskerna kan möjligen placeras i markplan. Detta bör utredas ytterligare. Fasaderna bör målas in så att de stämmer med läktarens kulörer.

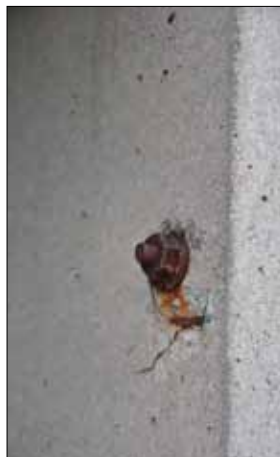
På flera ställen har bitar av betong sprängts loss och armeringen blivit synlig, vilket ger indikation på ytligt sittande armering samt att karbonatisering av betongen troligtvis har pågått under en tid. Betongskadorna är främst lokaliserade till konsolkonstruktionens gavlar. Detta märks också på läktargradängernas skruvgenomföringar som har roststat ut mot gavlarna. Även detta har orsakat sprängningar i betongen (fig.32-33).

32 *Läktargradängernas skruvgenomföringar har på många håll roststat och sprängt sönder betongen. (Slm D13-506).*

Skruvgenomföringar har orsakat betongskador. skruvarna byts därför mot nya rostfria och syrafasta skruvar.

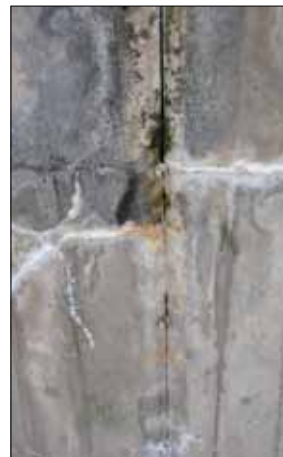
33 *Saltutfällningar i kulvertens generalskarv. (Slm D13-507).*

Elektrokemiska åtgärder kan utföras för att återställa betongens egenskaper, genom att driva ut skadliga kloridjoner ur betongen. Åtgärden skulle motverka risken för fortsatt saltinträngning och armeringskorrosion.

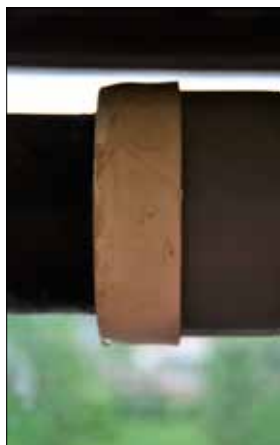
Läktarens regnvattenavledning är bristfällig och byggnaden visar tecken på äldre, samt pågående fuktskadeförlopp. Det bakre horisontella dagvattenröret placerat utmed läktarens fönsterband består av ett flertal korta plaströr som fogats samman. Konstruktionen är inte helt tät, vilket medför vattenläckage på den bakre sittbänken. Ifrån sittbänken kan en tydligt kännbar mögelodör noteras. Att röret består av många moduler, som dessutom avviker i kulör, är både riskfyllt och estetiskt störande (fig.34).

34 *Vattenläckage från hängrännan längst upp på läktaren (Slm D13-508).*

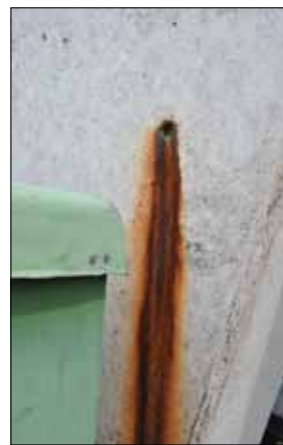
35 *Missfärgning av fasad pga rostangripen armering (Slm D13-509).*

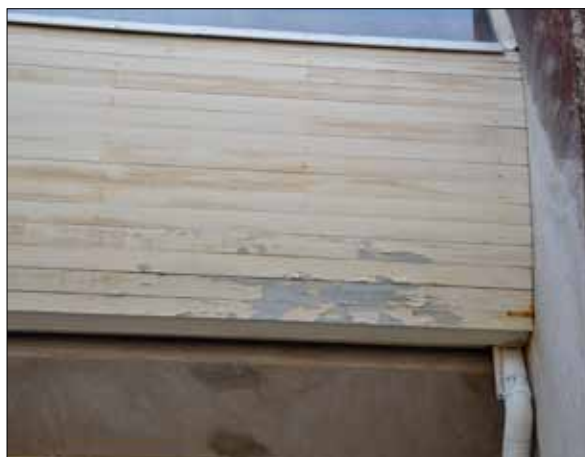
Exteriörens panelklädda ytor, under det horisontella fönsterbandet i norr, har påtagliga fukt- och rötskador. Dessa skador har troligtvis uppkommit på grund av fönsterbleckens otillräckliga utkragning, samt den bristfälliga vattenavledningen. Panelen är också målad med akrylatfärg, vilket kan förvärra processen (fig.36).

36 *Panelen är både fukt och rötskadad (Slm D13-510).*

En färgundersökning bör göras på träpanelen, då den med all säkerhet har haft en annan kulör än den vi ser idag. Tidiga fotografier indikerar att panelen varit mörkare än betongkonstruktionen. Bevarade brunbetsade/laserade panytyor syns under läktargradängerna. Mycket tyder på att den liggande fasadpanelen, samt innertak varit behandlade med en brun lasyr. En kulör som utgör ett komplement till betongen.

De utkragande förrådsbyggnaderna på läktarens baksida bör målas i samma kulör. All utvändig panel är idag målad med akrylatfärg. Panelens identifierade skador kan delvis vara orsakade av färgens oförmåga att släppa igenom fukt. På sikt bör panelen målas om med en traditionell färgtyp, som oljefärg.

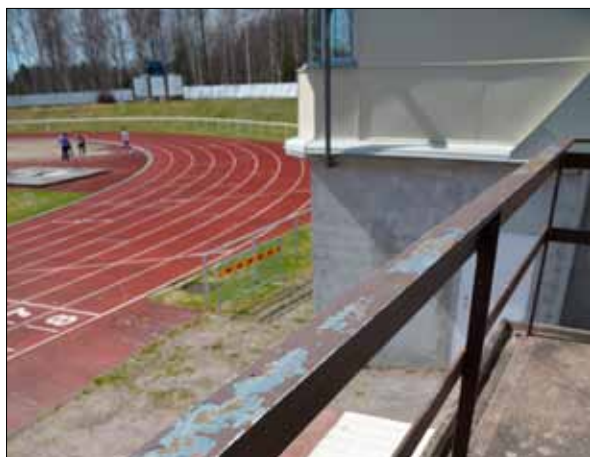
37 Järnräcke i sydväst. Foto: Eva Wockatz (Slm D13-511).

Backavallens järnräcken är enligt dagens bestämmelser för låga ur säkerhetssynpunkt. Färgen har flagnat på utsatta ställen. Räckena har även synliga rostangrepp.

Räckena bör tvättas, rengöras från rostangrepp och rostskyddsbehandlas, samt målas med oljefärg.

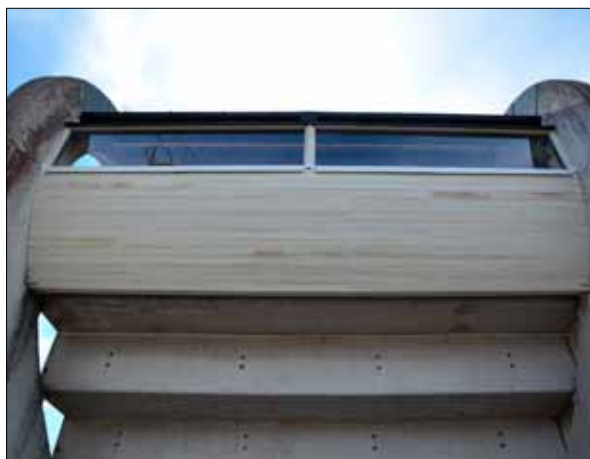
38 Plåtavtäckningen kring fönstren är oestetiskt utförd (Slm D13-512).

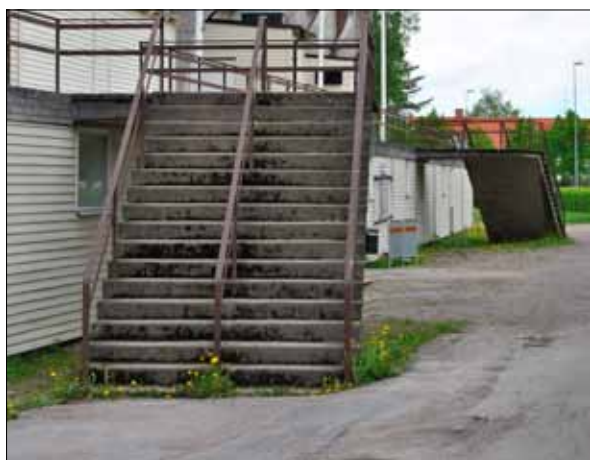
39 Vegetation på och kring grunden och trapporna håller kvar fukt som kan orsaka vittringsskador i betongen (Slm D13-5013).

Läktarbyggnaden omges på vissa delar av förhållandevis hög vegetation, kring podiet och norrsidans trappor, vilket kan bidra till att fukt och vatten blir stående kring byggnadskroppen. Det kan på sikt resultera i vittringsskador i betongen.

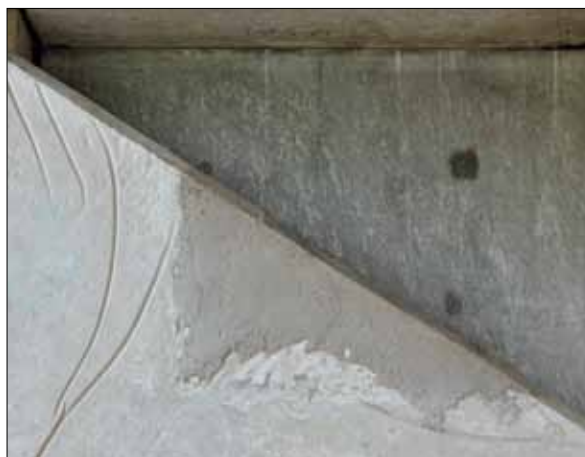
40 En tidigare ovarsam lagning av betongskada. Lagningen är varken till färg eller struktur anpassad efter befintlig betongyta. (Slm D13-514).

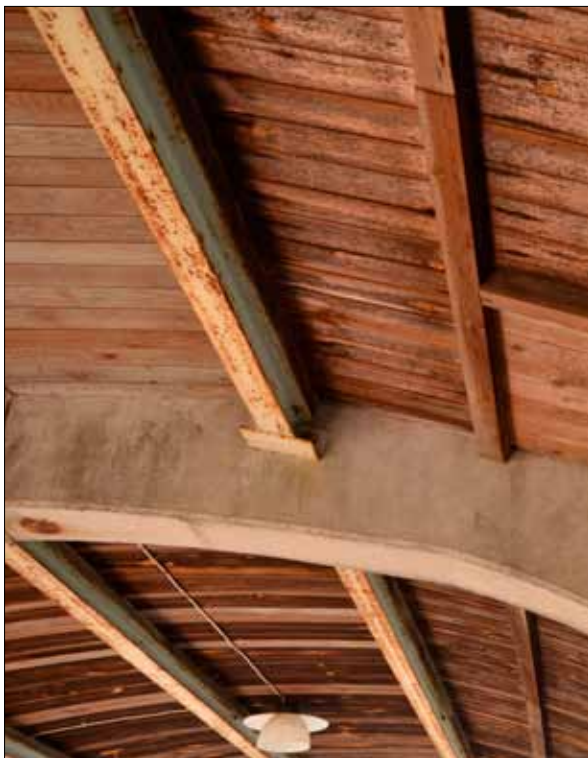
Balkarna har synliga rostangrepp.

43 Takbalkarna är rostangripna och panelen täckt med svartalger (Slm D13-517).

Balkarnas rostangrepp avlägsnas mekaniskt. Innan dess bör balkarna ha NCS-färgkodats. Balkarna rostskyddsbehandlas och målas med oljefärg. Lämpligen med en zinkbaserad penetrerande oljefärg.

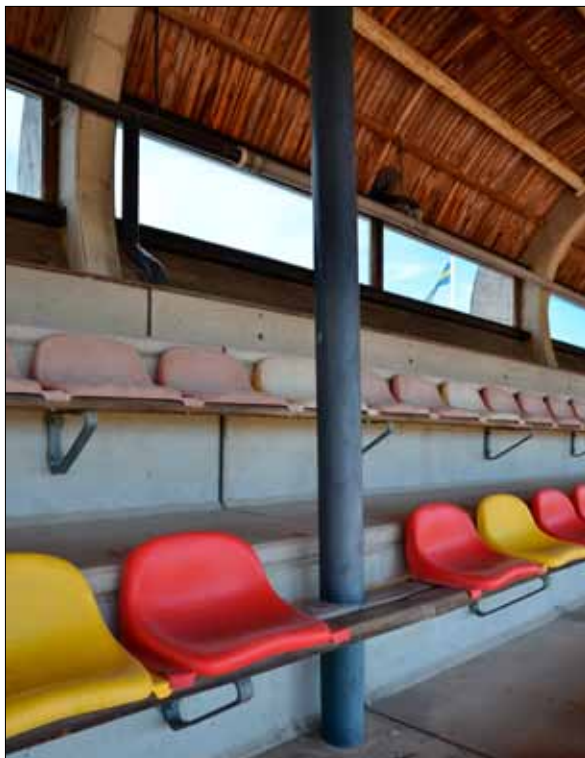
44 Somliga av sittplatsstolarna i plast har blekts eller spruckit sönder. Foto: Eva Wockatz (Slm D13-518)

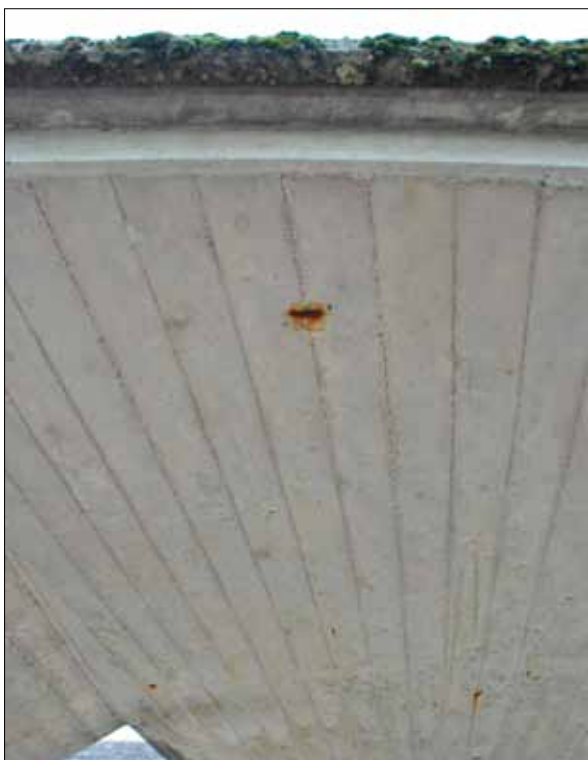
45 Trappornas betongkanter har kraftig moss- och lavpåväxt. (Slm D13-519)

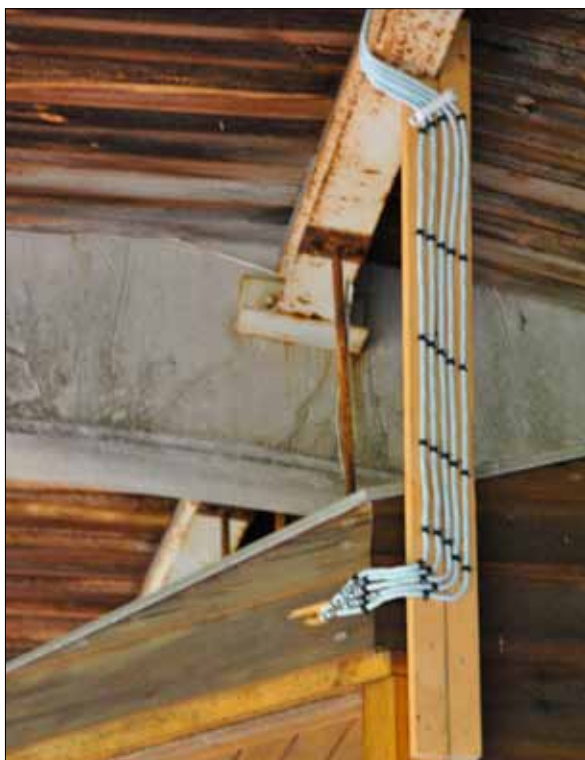
46 Ovarsam kabeldragning (Slm D13-520)

Ovarsamma kabeldragningar förvanskar byggnadens arkitektoniska uttryck. Dessa bör döljas alternativt målas in.
