## Frösängs kapell

Oxelö 7:33, Oxelösunds kommun, Strängnäs stift, Södermanlands län

Antikvarisk medverkan  
In- och utvändig renovering

Rapport 2013:05

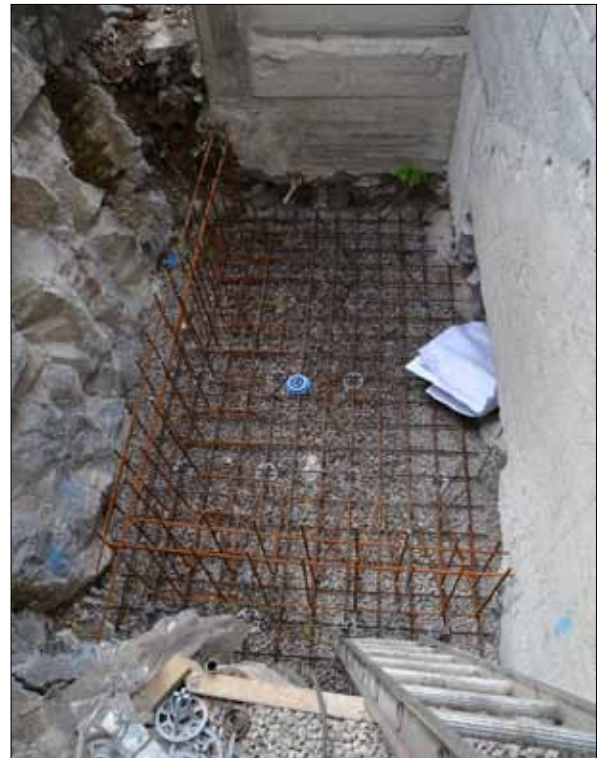
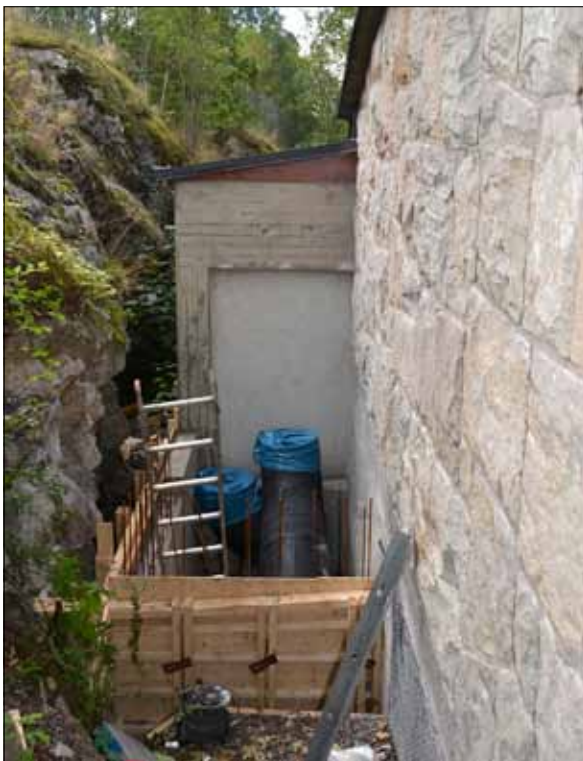
För att få plats för tillbyggnaden sprängdes delar av berget intill kapellet bort med hjälp av snigeldynamit. Sammanlagt togs 30 ton berg bort (fig. 7-8).

7 Arbeta med gjutformen för tillbyggnaden i augusti 2012 (Slm D13-0118).

8 Gjutningen av tillbyggnadens stomme i september 2012 (Slm D13-0119).

Nedre delen av tillbyggnadens stomme göts i betong till en höjd motsvarande planerad marknivå. Över marknivå murades stommen med Lecablock. Ytterväggarna putsades med en cementbaserad puts. Tillbyggnadens pulpettak täcktes med svartlackerad, trapetskorrugerad takplåt (fig. 9).

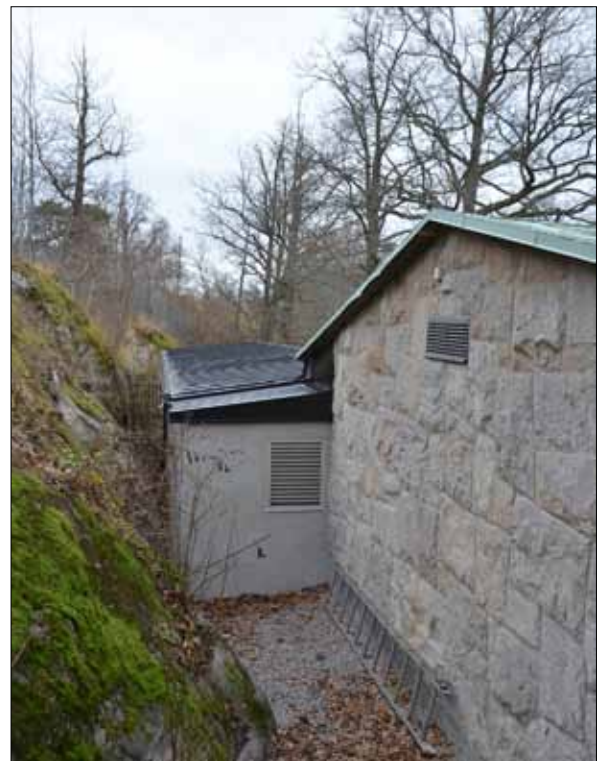
9 Fläkttillbyggnaden efter avslutat arbete i november 2012 (Slm D13-0120).

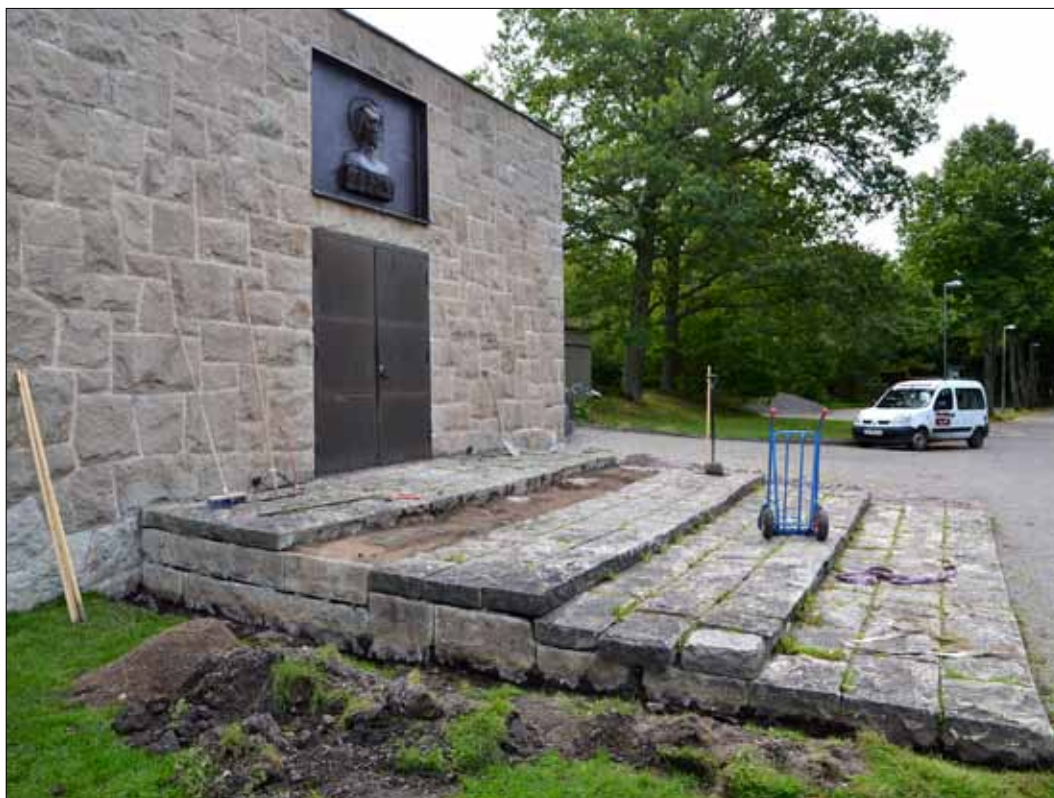
10 När stenarna i det översta trappsteget demonterades konstaterades att trappans grundläggning var i bättre skick än förväntat (Slm D13-0121).

Enstaka stenar i trappan var lösa. Det förekom även vissa problem med avrinning av regnvatten med hänsyn till trappans lutning. Vidare var statusen för trappans grundläggning okänd. Avsikten i förfrågningsunderlaget var att demontera hela trappan och att därefter göra en ny grundläggning. Befintliga stenar skulle återläggas med en lutning som skulle säkerställa vattnets avrinning från byggnaden.

Vid demontering av stenarna i trappans översta steg konstaterades att trappstenarna var satta i cementbruk. Underlaget var dessutom i gott skick. Vidare gjordes bedömningen att trappan inte heller hade satt sig i någon större utsträckning (fig. 10).

Istället för att göra en total omsättning av trappan beslutades att endast justera och fästa de stenar som var lösa eller hade skjutit ut. Fogarna rensades från jord och

växtlighet. Stenarna sattes om i cementbaserat bruk upp till stenarnas underkant. Därefter omfogades trappan med hydrauliskt kalkbruk (fig. 11).

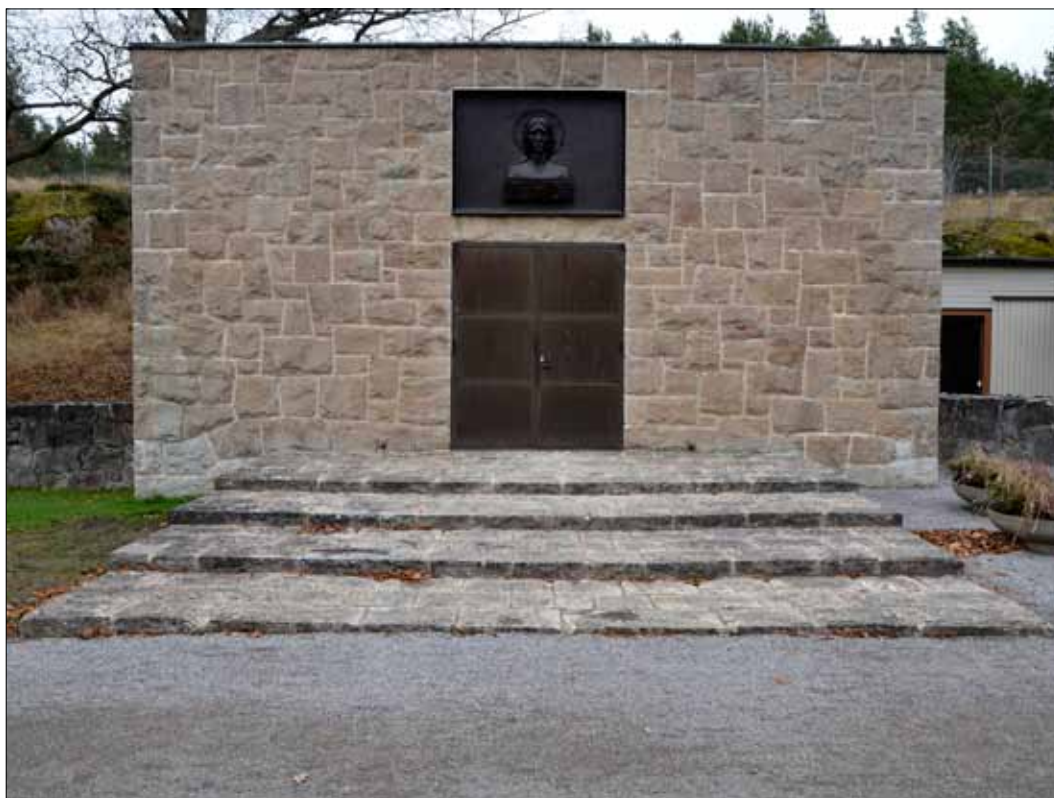
11 Entrétrappan efter avslutat arbete (Slm D13-0122).

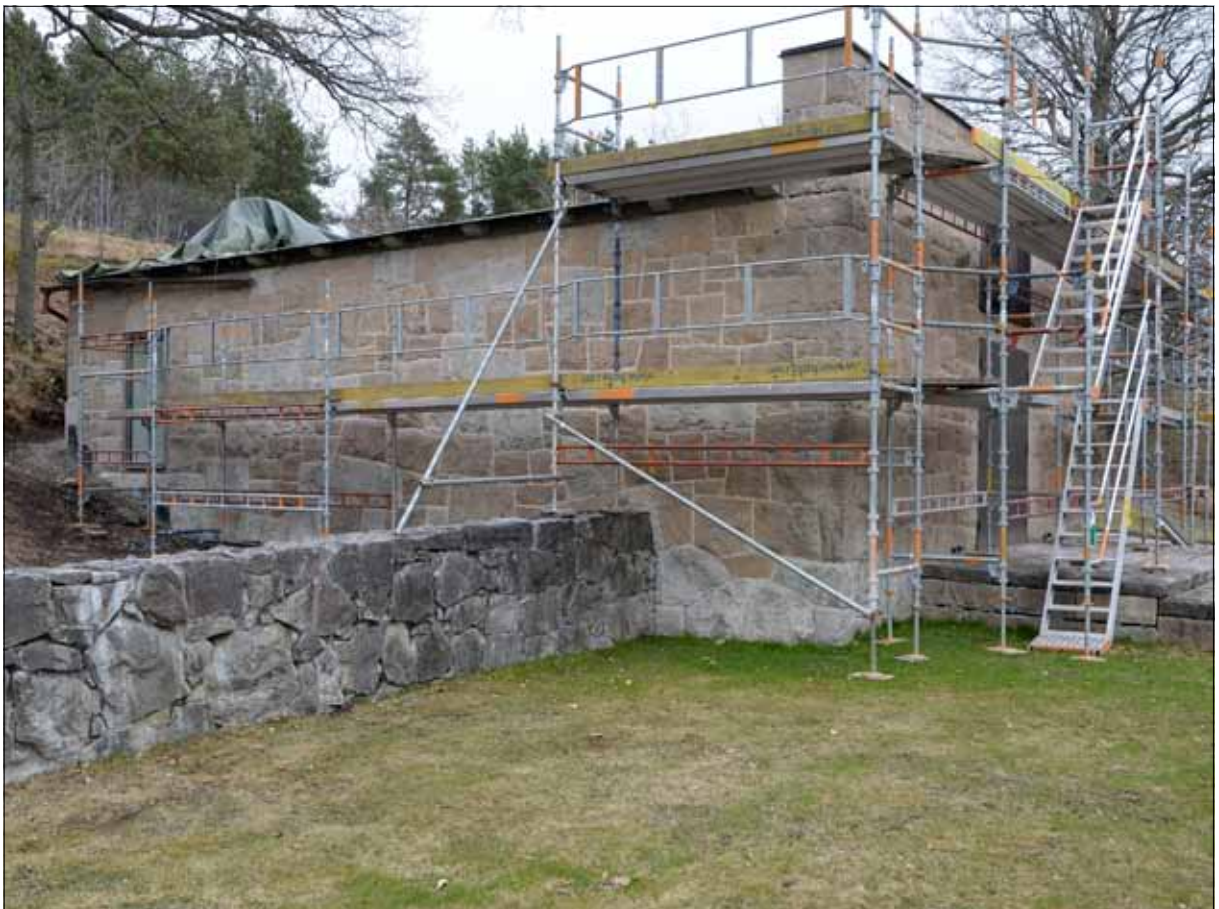
Vid en försyn inför arbetets start saknades fogar helt på vissa ställen. Huvuddelen av befintliga fogar bedömdes vara ursprungliga. Kulören på fogarna var generellt något ljusare än kalkstensbeklädningen.

12 Omfogningen av kapellets fasader utfördes i april 2012 (Slm D13-0123).

Målsättningen med arbetet var att omfogning enbart skulle ske där fog saknades och där fogar var lösa. Omfogningen utfördes med infärgat hydrauliskt kalkbruk (weber.cal 148), fabrikat Weber Saint-Gobain. Omkring 50 % av fogarna omfogades (fig. 12).

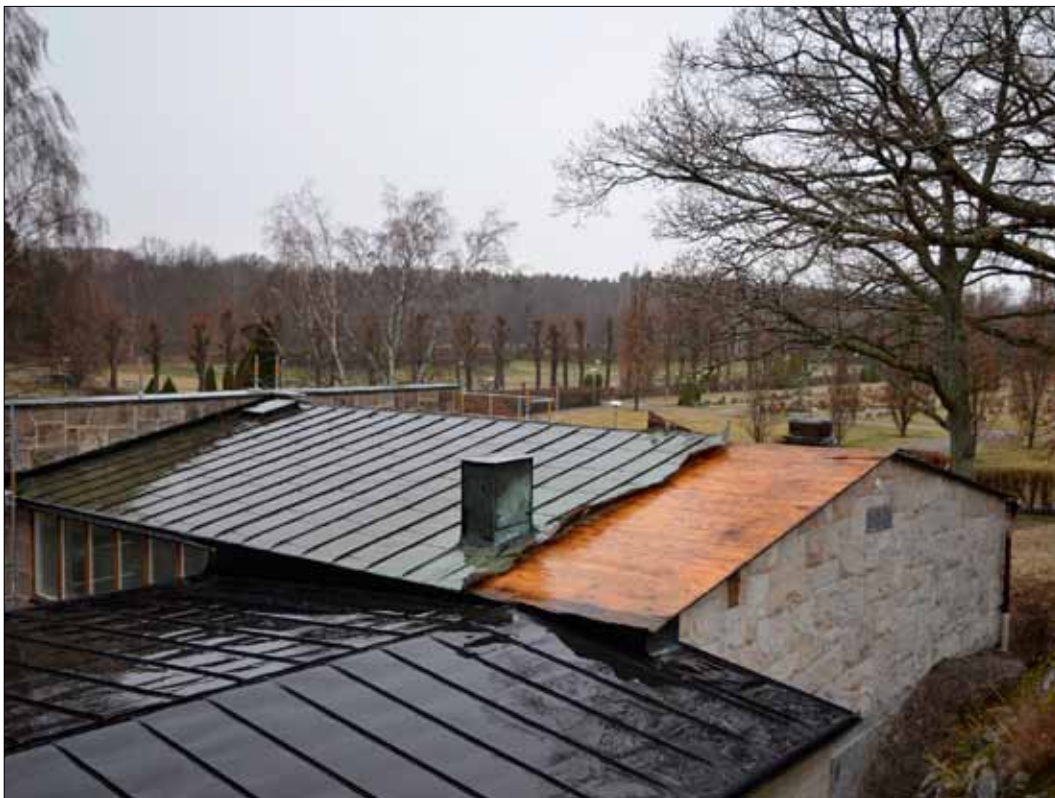
13 *Kapellets södra takfall efter stölden av kopparplåt (Slm D13-0124).*

Under renoveringen stals delar av kapellets koppartak liksom delar av hängrännan på det norra takfallet (fig. 13-14). Koppartäckningen var med största sannolikhet ursprunglig. Kopparplåten var lagd direkt på takpanelen undantaget i anslutning till en sekundärt tillkommen ventilationshuven. På denna plats låg det takpapp mellan panel och kopparplåt.

Ny skivtäckning av förpatinerad kopparplåt lades lika befintlig läggning. En ny hängränna av brun fabriksbelagd plåt, fabrikat Lindab, sattes upp på det norra takfallet.

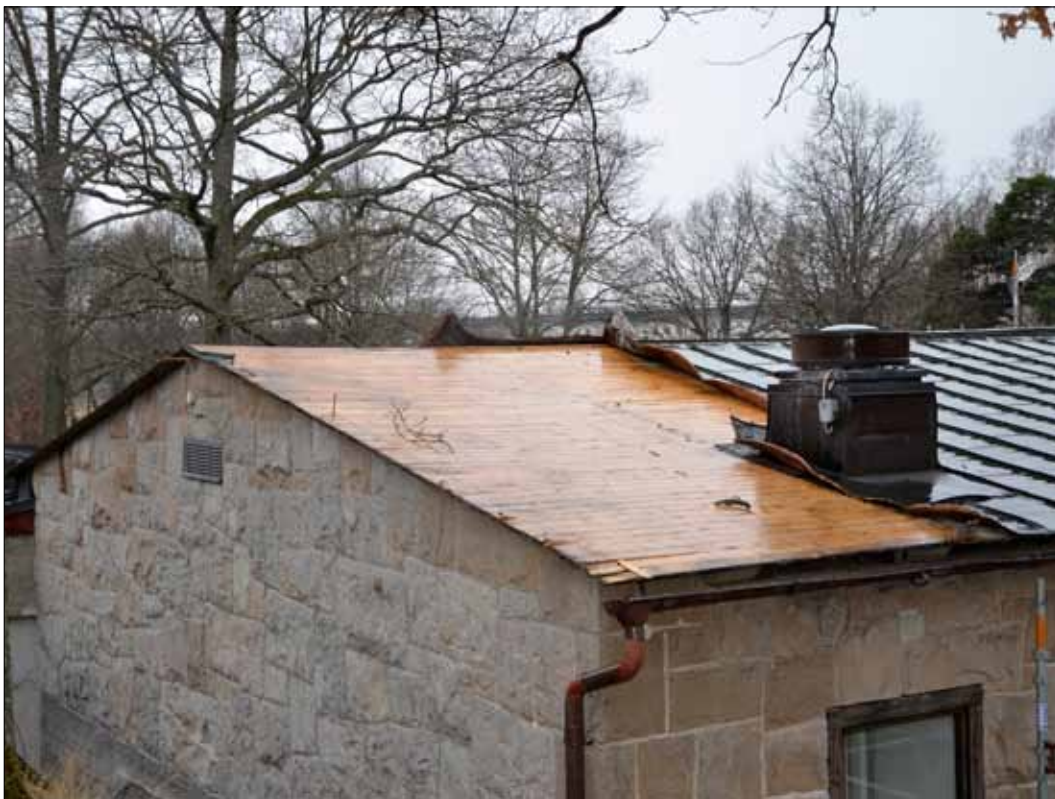
14 *På det norra takfallet stals mer kopparplåt. Till höger i bilden ses ventilationshuv som demonterades i samband med återläggning av skivtäckningen (Slm D13-0125).*

Ventilationshuven på det norra takfallet saknade sedan tidigare funktion (fig 14). Eftersom huven dessutom var sekundärt tillkommen beslutades det att den kunde rivas i samband med takomläggningen.

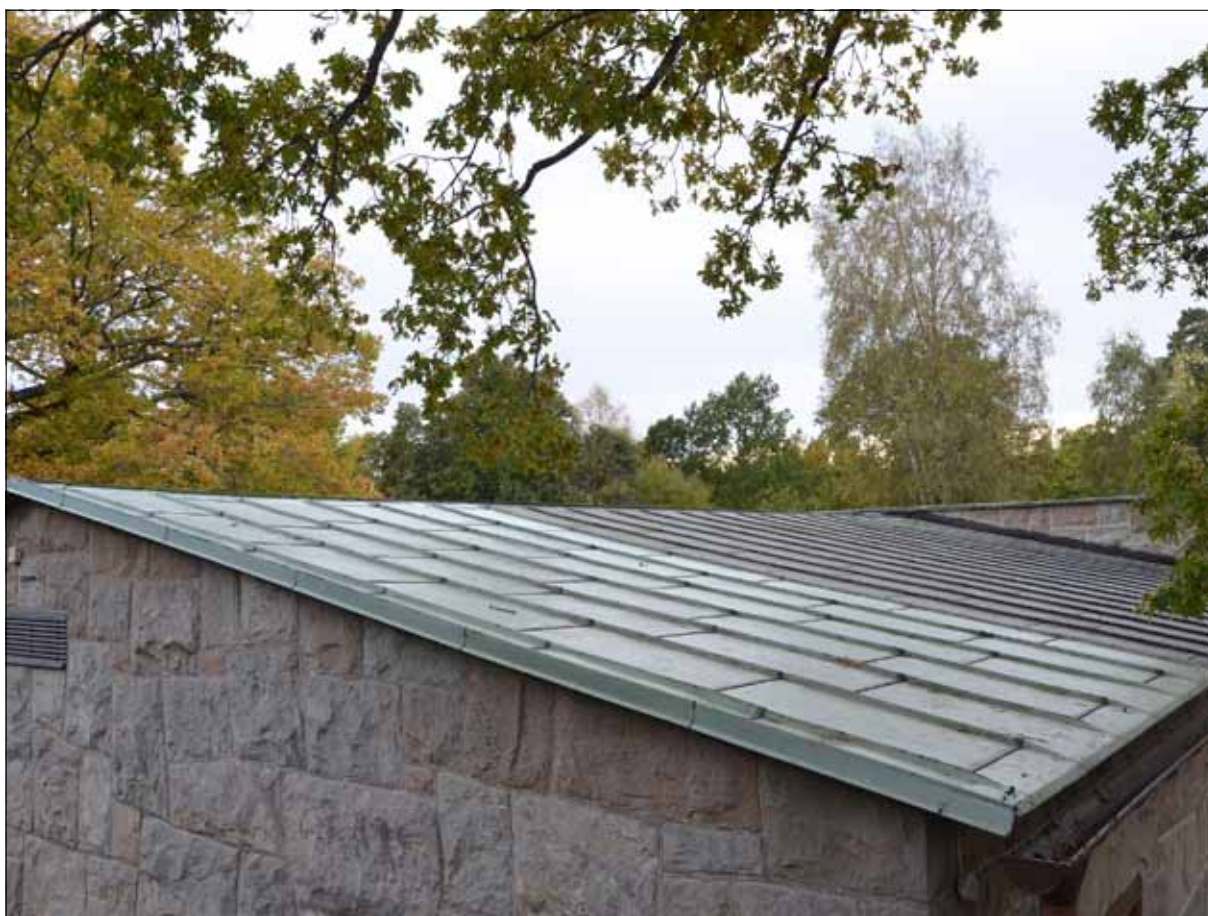
15 Det norra takfallet efter avslutat arbete (Slm D13-0126).

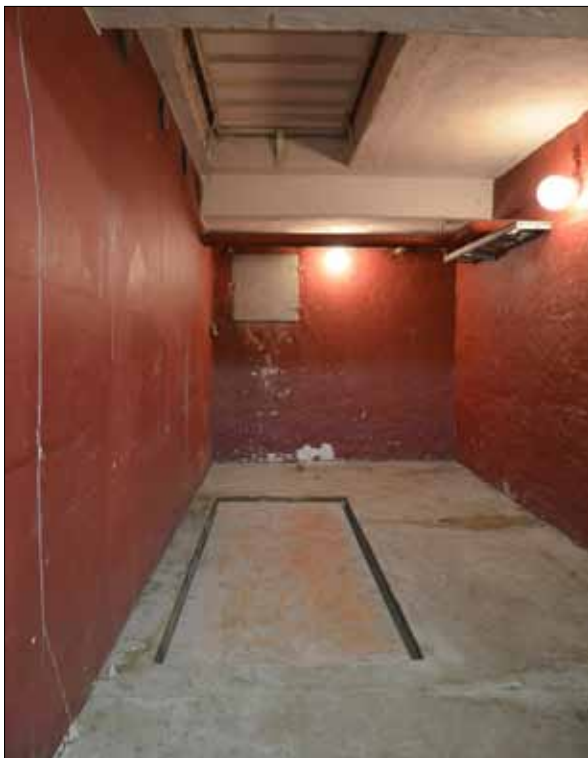
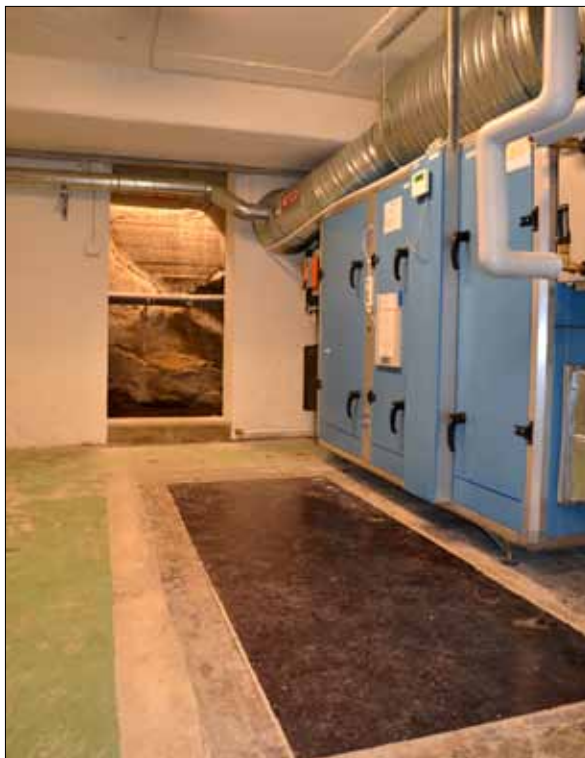
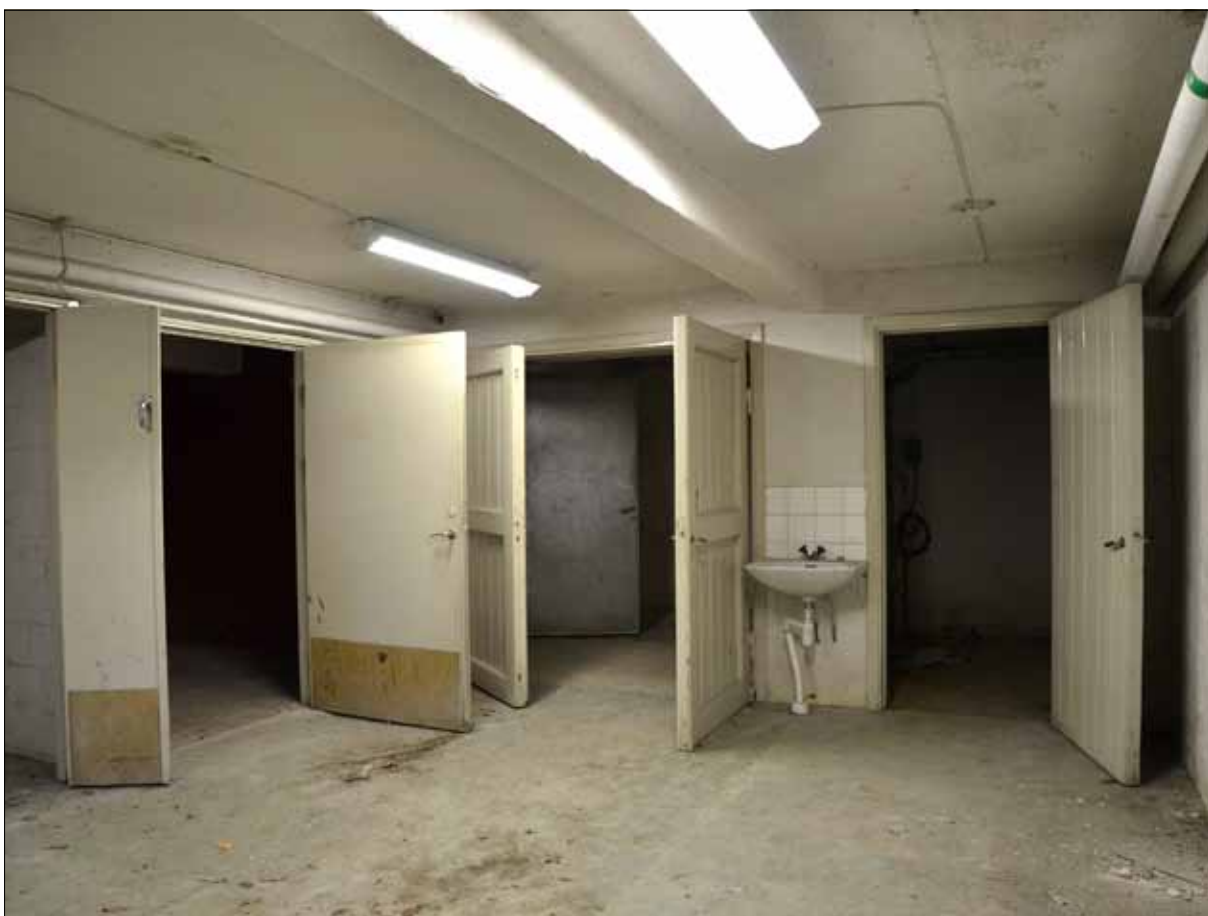
16 Kisthissen och luckan till kryputrymmet öster om källaren innan arbetet påbörjades (Slm D13-0127).

17 Samma utrymme efter avslutat arbete. Till höger i bild ses ventilationsanläggningens luftbehandlingsaggregat (Slm D13-0128).

18 Källarutrymmet sett från ingången innan ombyggnadsarbetet startade (Slm D13-0129).

Sekundärt uppförda innerväggar revs. Inspektionsluckan till kryputrymmet bakom källarens östra vägg har tagits bort och ersatts med en dörröppning (fig 16-18).

Kisthissens maskineri har bevarats men hålet har satts igen. Öppningen för kisthissen mellan källaren och ceremonirummet sattes för vid restaureringen 1972-73. I samband med denna renovering förbättrades ljudisoleringen för att minska risken för störningar i samband med begravningssceremonier (fig. 16-17).

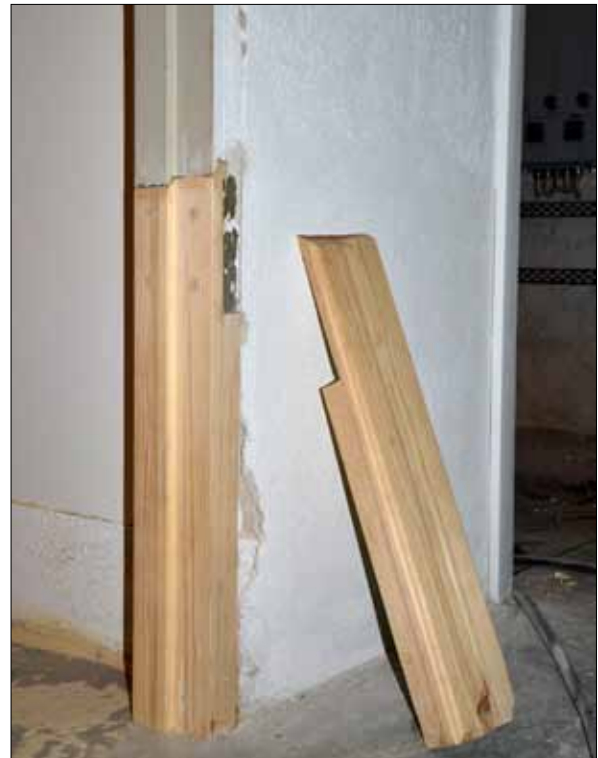
En av dörrkarmarna var rötskadad i anslutning till golvet. Skadan lagades med en bladskarv (fig. 19). Ytterdörren vid ingången till källaren har ersatts med en ny. Väggar och tak putslagades med kalkbruk.

19 En av dörrkarmarna var endast rötskadad nedtill och lagades för att bevara så mycket som möjligt av originalinredningen i källaren (Slm D13-0130).

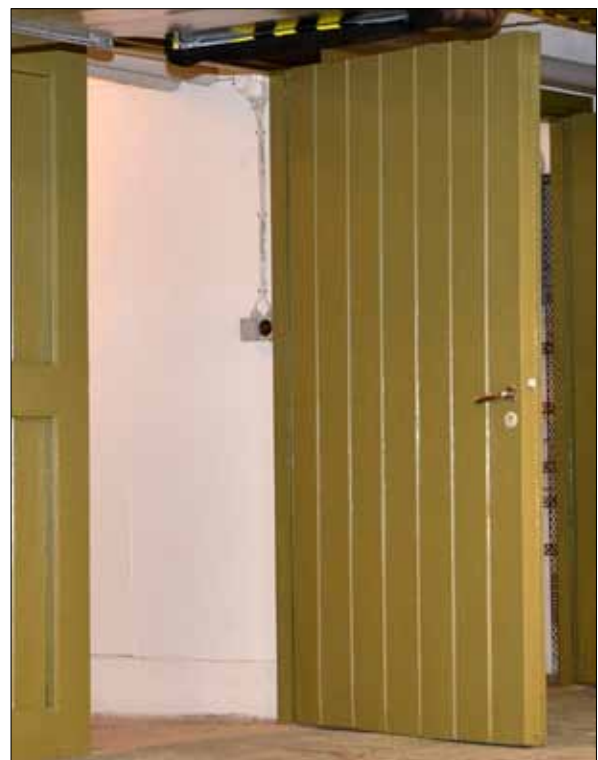
20 Samma dörröppning efter avslutad målning (Slm D13-0131).

Väggar och tak vitmålades med emulsionsfärg, fabrikat Wibo. Dörrsnickerierna målades med linoljefärg, fabrikat Ottossons Färgmakeri AB, i en grön kulör, NCS S 4020-G90Y (fig. 20).

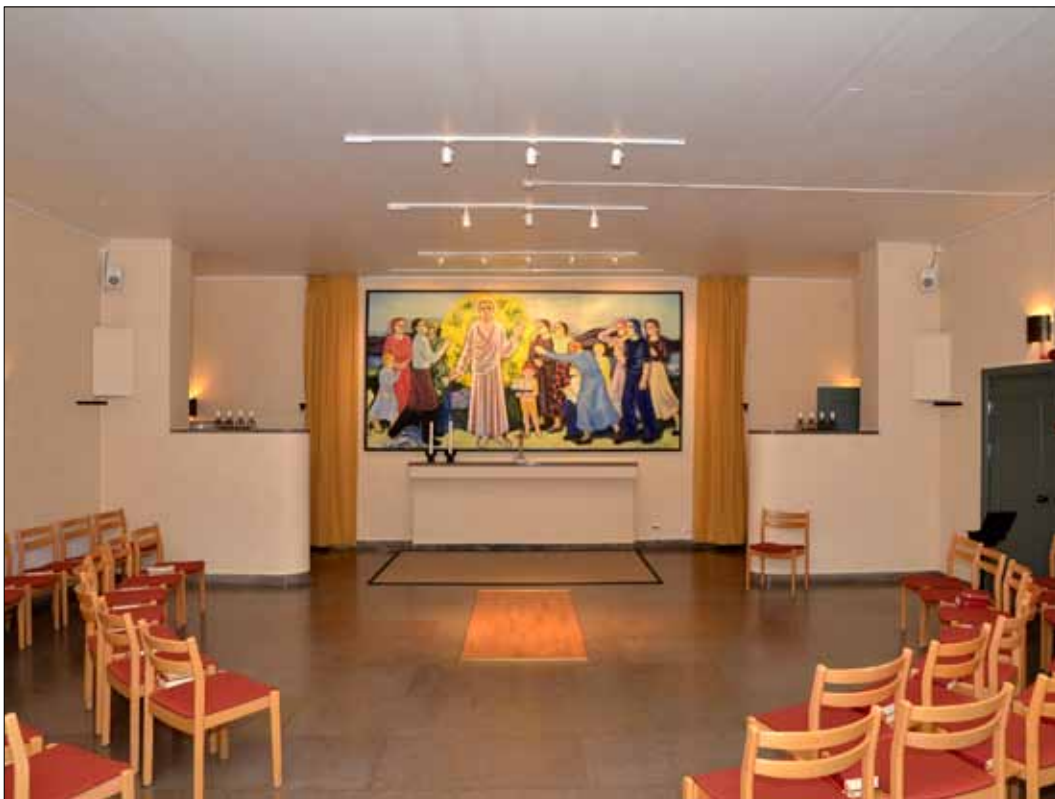
22 Ceremonirummet från väster efter avslutad renovering. I taket ovanför altarmålningen ses de nya belysningsarmaturerna (Slm D13-0133).

Befintliga belysningsarmaturer härrörde i huvudsak från restaureringen 1972-73. De uppfyllde inte heller nuvarande behov och ersattes med nya (fig. 22 & 26).

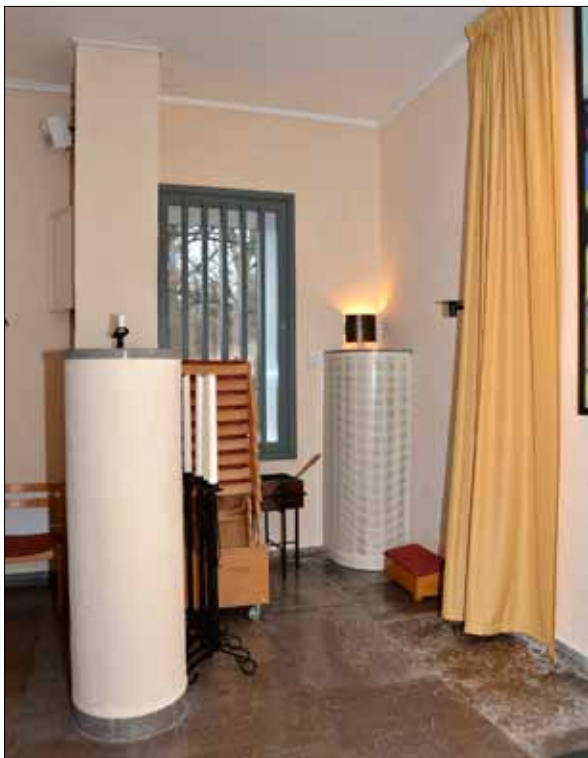
25 Tilluftsdonet i ceremonirummets nordöstra hörn (Slm D13-0136).

respektive sydöstra hörn (fig. 25). Frånluftsdon har placerats i ceremonirummets nordvästra hörn (fig. 26). I anslutning till dessa don har hål för luftkanalerna tagits upp i bjälklaget mellan källaren och ceremonirummet. Vidare revs ett ventilationsgaller i taket och takpanelen kompletterades. Gallret tillhörde tillsammans med den borttagna ventilationshuven på taket en äldre frånluftsventilation.

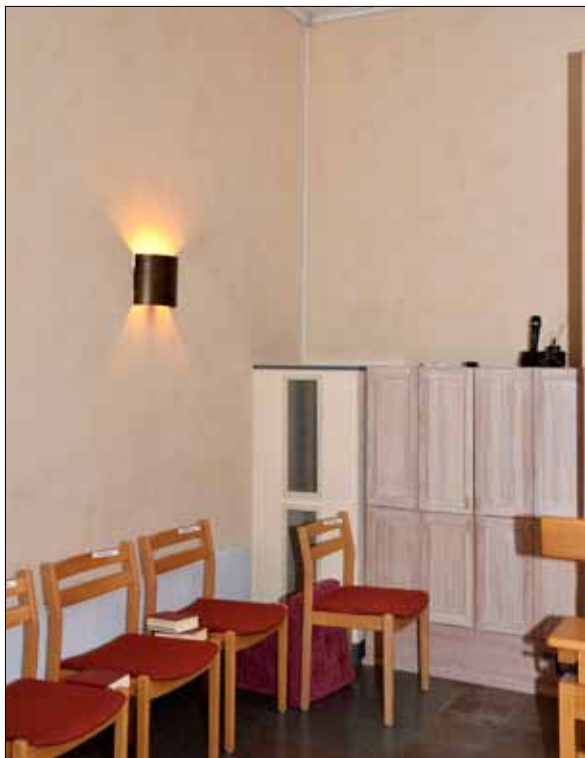
26 Frånluftsdonet intill orgeln i rummets nordvästra hörn. Till vänster i bild ses en av de nya vägg-lampetterna (Slm D13-0137)

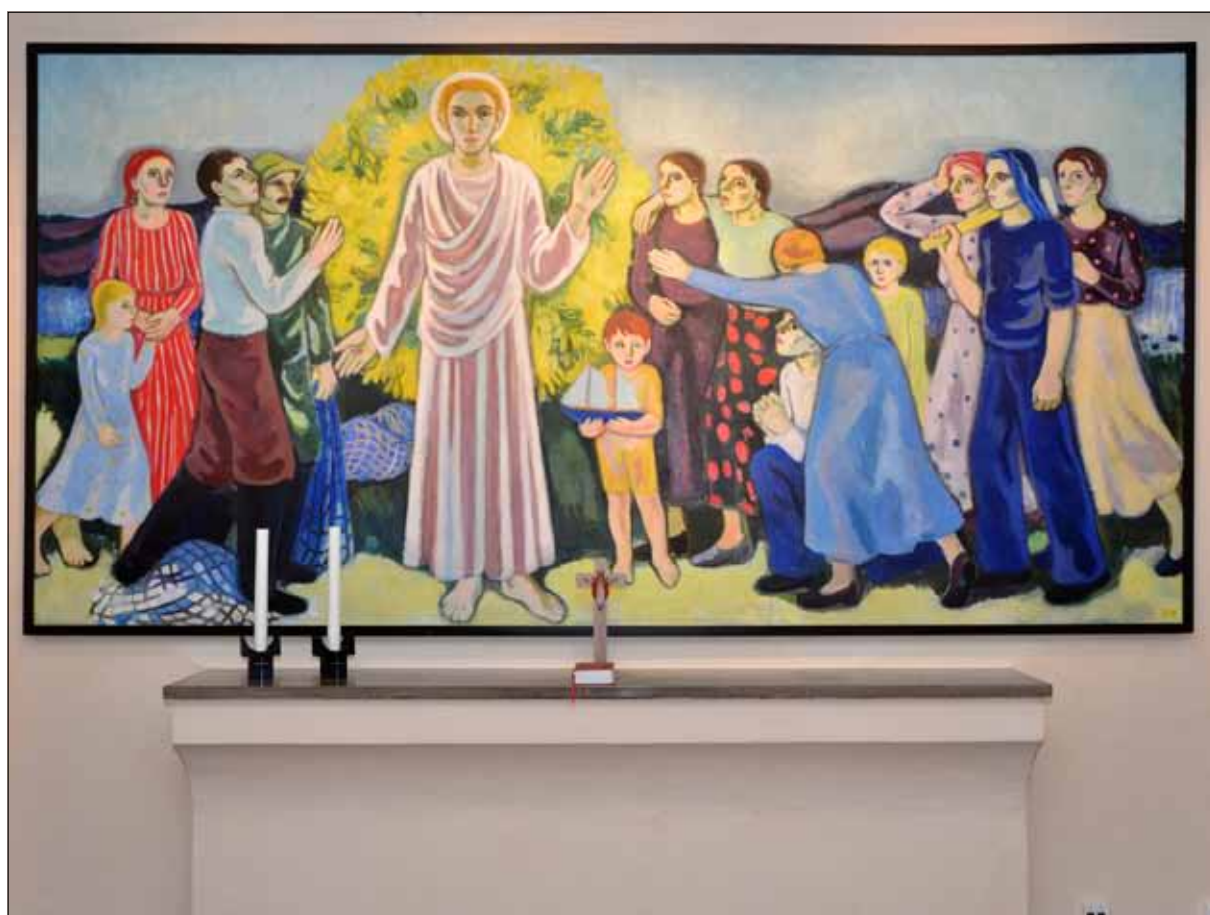
Altarmålningen var kraftigt nedsmutsad innan konserveringen påbörjades. I övrigt fanns enbart ett fåtal ställen med små färgbortfall.

28 Altartavlan efter avslutad konservering, utförd av Stockholms Målerikonservering AB (Slm D13-0139).

Målningen torrengjordes först. Därefter användes en citronsyralösning för rengöringen. Färgbortfall isolerades med shellack. Därefter retuscherades bortfallen med akvarellfärg (fig. 28).

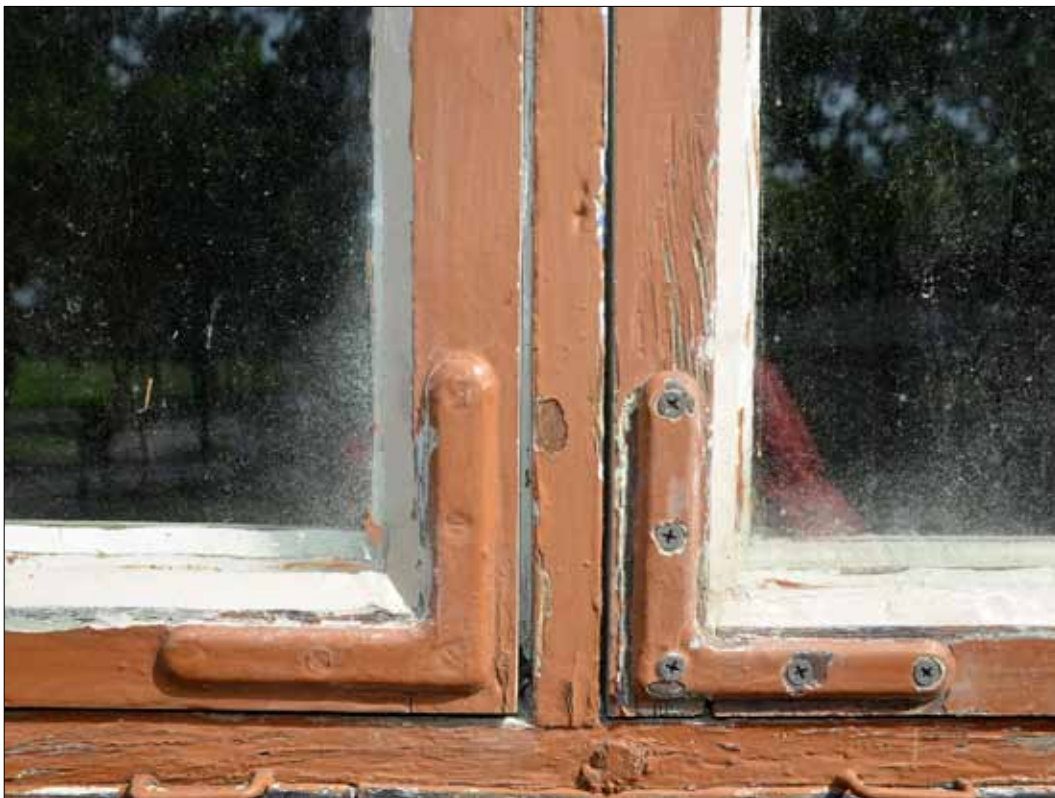
29 På såväl fönsterkarmar som fönsterbågar fanns spår efter en relativt mörk fernissa direkt på träet, här på karmen mellan fönsterbågarnas vinkeljärn (Slm D13-0140).

Kapellets fönstersnickerier har ursprungligen varit fernissade utvändigt, vilket bekräftades i samband med målningsarbetet. På såväl karmar som bågar fanns spår en relativt mörk fernissa direkt på träet (fig. 29). Vid framtida fönsterrenoveringar bör snickerierna återfå ursprunglig behandling. Invändigt har den ursprungliga färgsättningen återtagits i samband med den nu avrapporterade renoveringen.

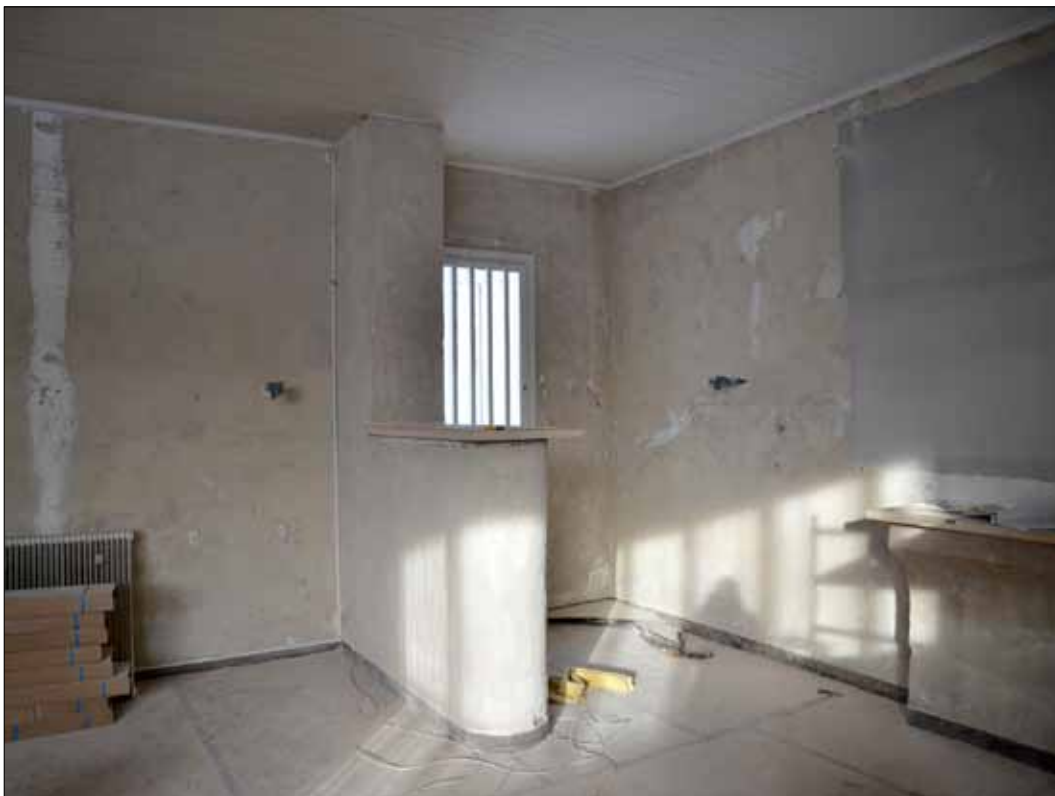
30 Väggarnas ursprungliga gula kalkfärg var fragmentariskt bevarad (Slm D13-0141).

bevarat kalkfärgsskikt på ursprunglig puts (fig. 30). Färgen, bestämd till kulör 46:3 (Kalkfärg 90), är med största sannolikhet Gunnar Asplunds ursprungliga färgsättning från 1936.

Väggarna avfärgades ljusst gula med kalkfärg, fabrikat Kulekalk, kulör 46:3 (Kalkfärg 90), pigmenterad med obränd terra. Väggarna ströks sammanlagt 9 gånger.

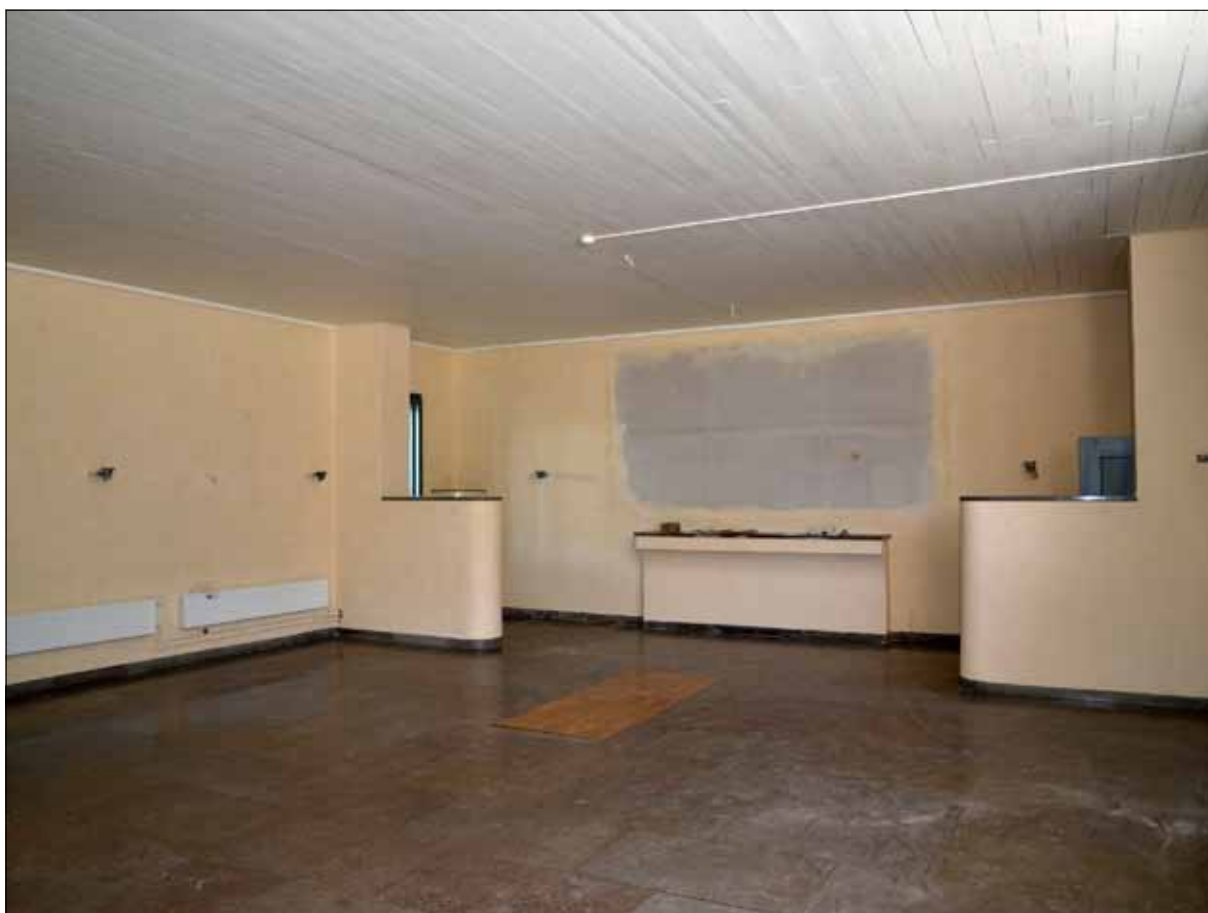
31 I samband med Rolf Berghs restaurering av kapellet 1972-73 gråmålades väggarna i ceremonirummet med linoljefärg. I samband med nu slutförda arbeten sparades denna yta bakom altarmålningen (Slm D13-0142).

Den grå kulören, NCS S 1502-Y50R, som fanns på väggar och tak härrör från Rolf Berghs restaurering 1972-73. Kulören låg nära 7A-786 (Linoljefärg 2003), pigmenterad med grön umbra (fig 31).

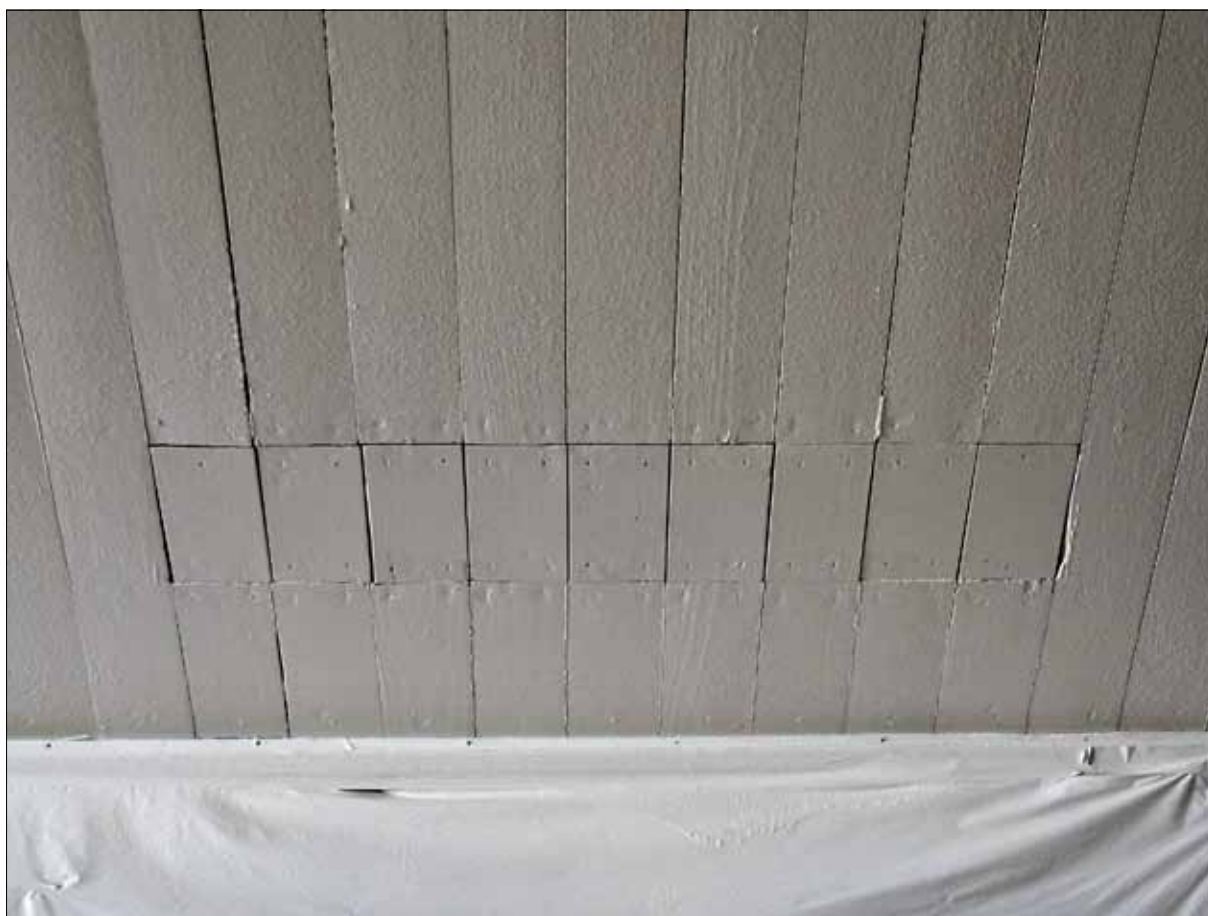
Innertaket var innan restaureringen målad i en vitbruten platsbaserad färg, kulör NCS S 1502-Y50R. Färgen hade vid den senaste ommålningen påförts med roller.

Då tidigare färglager inte avlägsnades i samband med nu utförd renovering kan spåren efter rollningen ännu anas i taket, vilket ger ett rätt tråkigt intryck (fig. 32).

32 *I anslutning till den igensatta ventilationsöppningen i ceremonirummets innertak framstår skillnaden mellan rollade och enbart penselstrukna ytor tydligt (Slm D13-0143).*

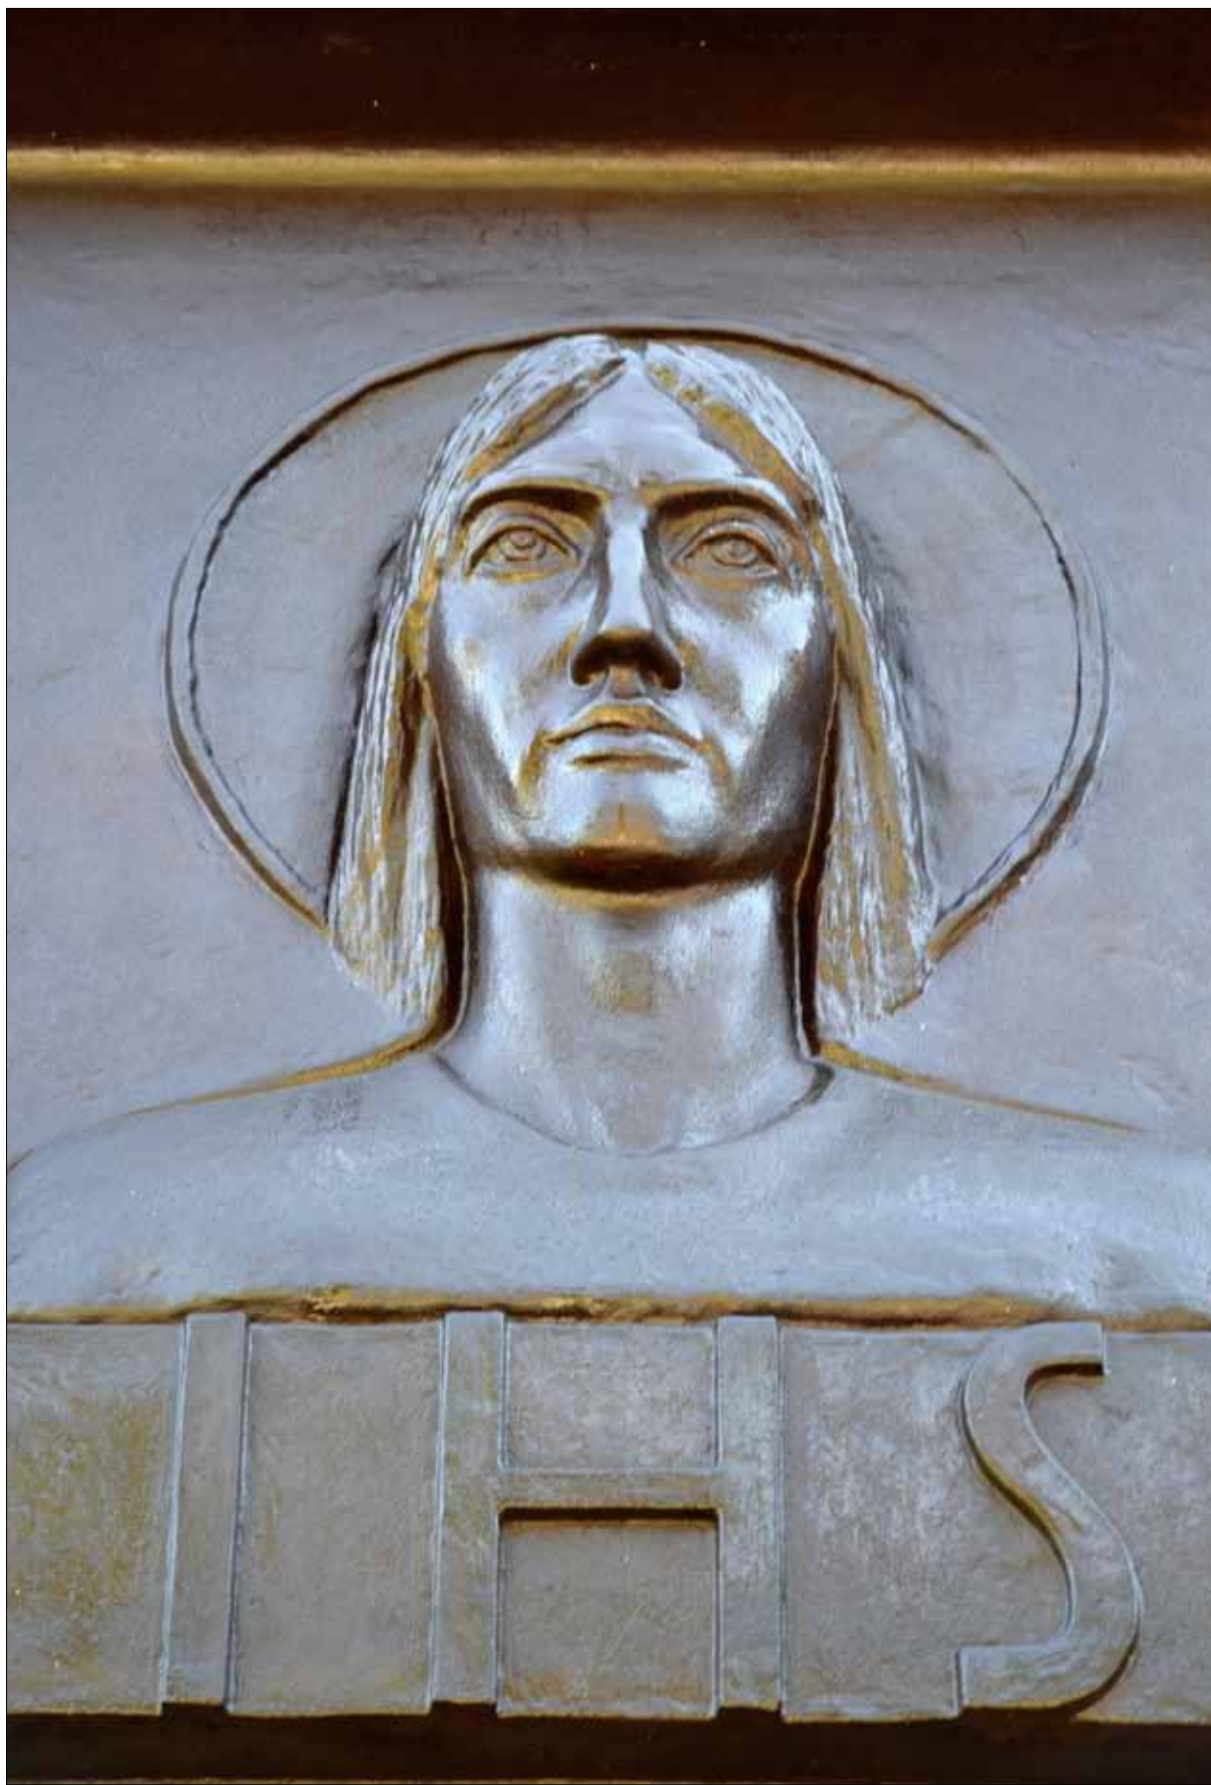
Gjutjärnsreliefen föreföll inte vara åtgärdad på många år och uppvisade innan renoveringen en del ytliga rostangrepp. I framtiden bör den nu utförda rengöringen och ytbehandlingen genomföras med 5-8 års intervall.

33 Gjutjärnsreliefen över kappellets huvudentré (Slm D13-0144).

Gjutjärnsreliefen över kapellets huvudentré i väster rengjordes med rotborste. Därefter förvärmdes reliefen med en gasolvärmare och ströks efterhand med ren linolja.
