## Hällby kyrka

Hällby 1:30, Torshälla socken, Eskilstuna kommun, Strängnäs stift,  
Södermanlands län

Antikvarisk medverkan  
Till- och ombyggnad

Rapport 2013:03

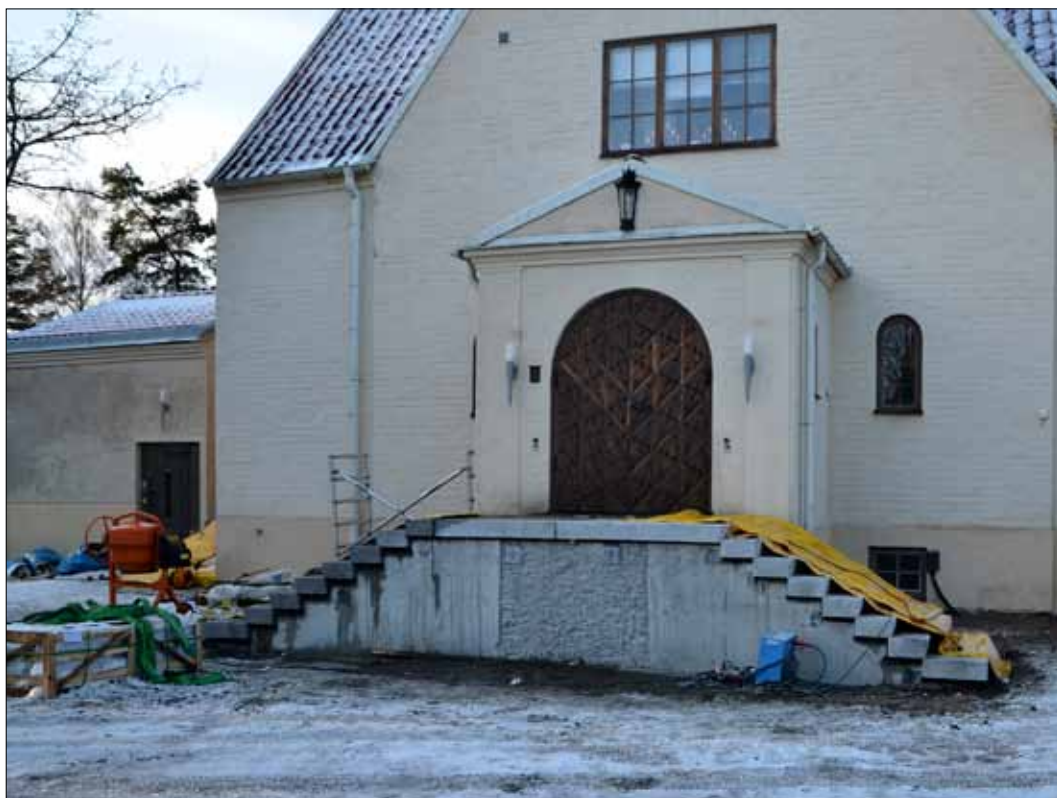
19 Felaktigt utförd gjutning innebär bland annat att trappans steghöjd varierade vilket utgjorde en kraftig snubbelrisk (Slm D13-0078).

En felaktigt utförd gjutning ledde till följdfejl i beklädnadsarbetet. Felgjutningen innebar att trappan blev för hög och att porten inte skulle gått att öppna om trappans vilplan hade monterats. Entreprenörens första förslag på lösning av detta problem var såga av porten nertill. När detta inte godkändes gjordes försök med att justera den felaktigt utförda betongstommen så att den skulle kunna användas.

Vid entreprenadslutbesiktningen gjordes dock flera anmärkningar på trappan. Steghöjden varierade såväl inom respektive trapplopp som mellan trapploppen. Stegens utkragning i förhållande till trappans sida överensstämde ej med ritning. Vidare var beklädnadssten inte krysshämrad, som var föreskrivet.

Vid ett möte med representanter från huvudentreprenör, berörda underentreprenörer, församling, projekterande arkitekt och länsstyrelsen beslutades att trappan skulle rivas och byggas om till korrekt utförande. Arbetet utfördes sommaren 2012.

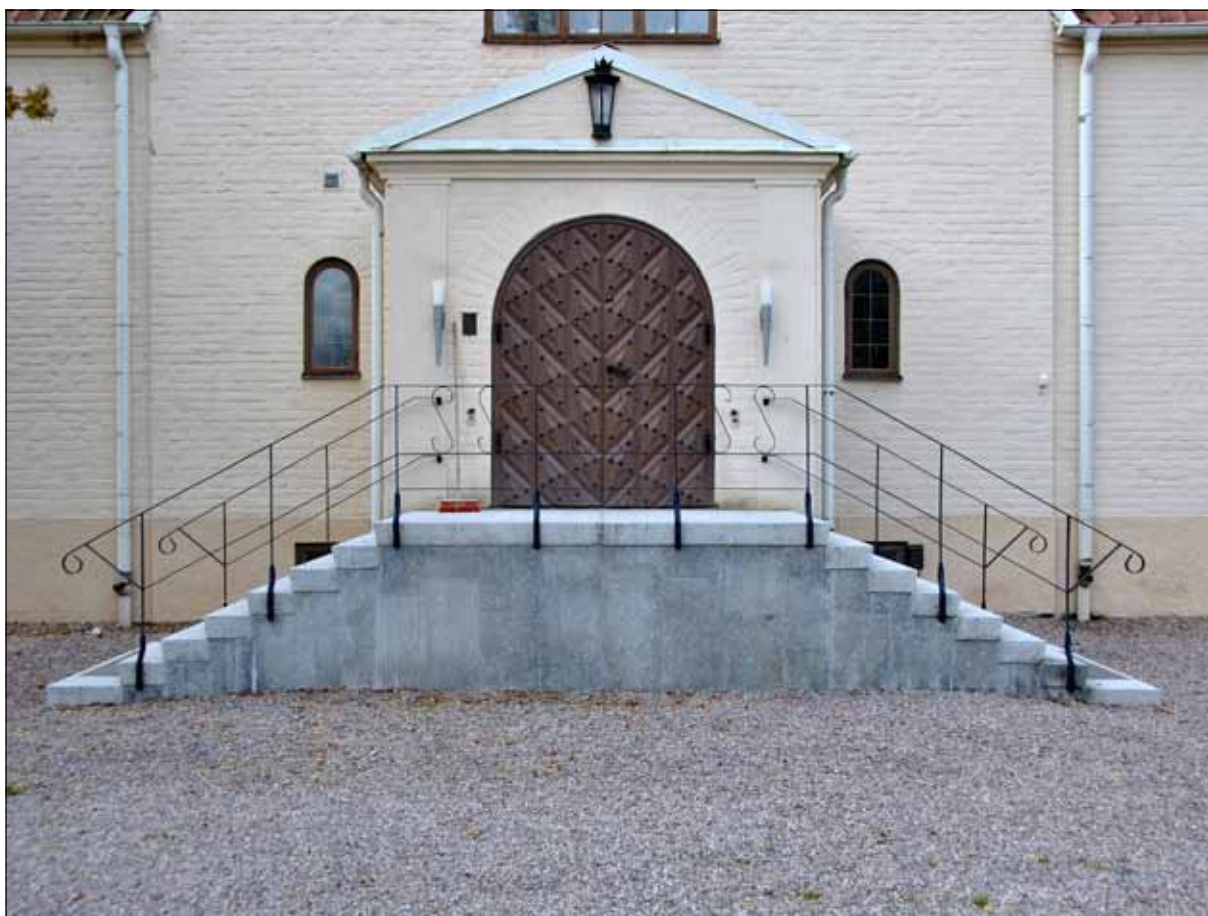
20 Huvudentréns nya trappa vid den antikvariska slutbesiktningen (Slm D13-0079).

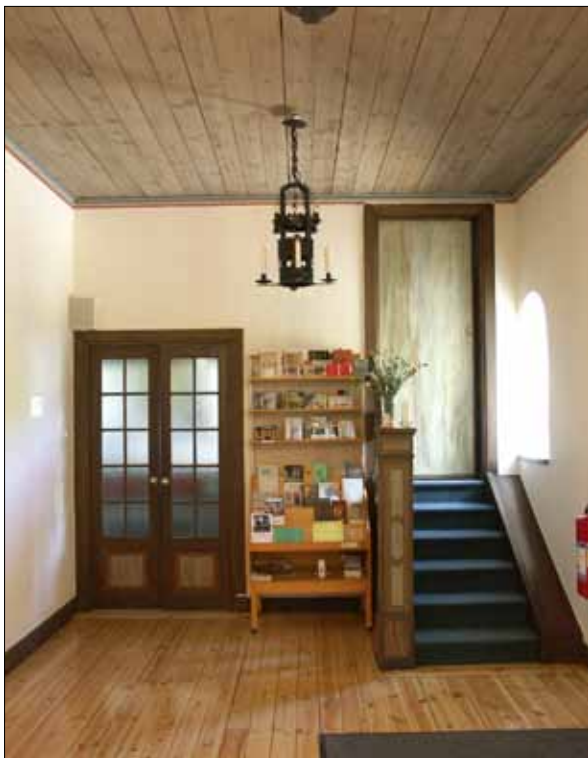
21 Den tidigare hyllan för informationsmaterial gav intryck av att vara en provisorisk lösning som inte samspelade med övrig inredning (Slm D13-0080).

I kapprummet vid kyrkans huvudentré har en del ny inredning tillkommit. Inredningen har ritats av arkitekt Stina Wedman, Wedman Arkitektateljé. Vid ingången till samlingssalen har ett nytt broschyr- och informationsställ tillkommit (fig. 21-22). Vidare har nya kapphyllor av trä ersatt befintliga hyllor, då dessa bedömdes ha för liten kapacitet (fig. 23-24).

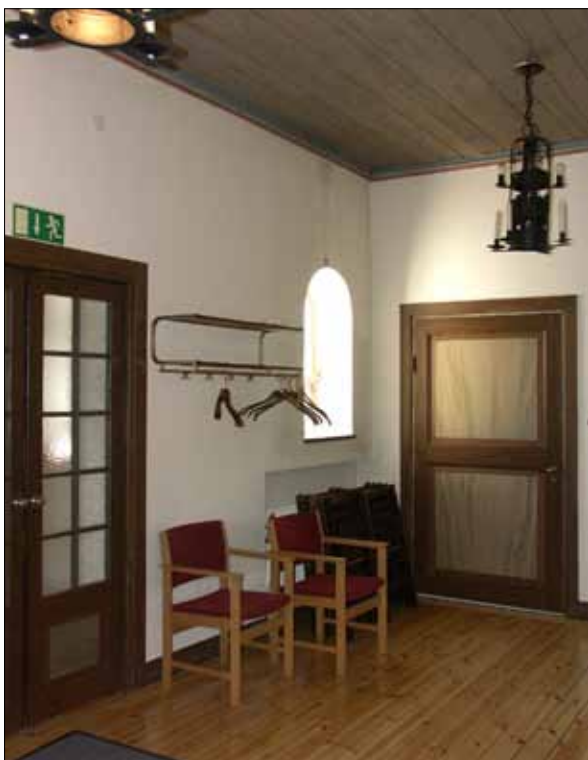
23 En av de tidigare kapphyllorna i kapprummet (Slm D13-0082).

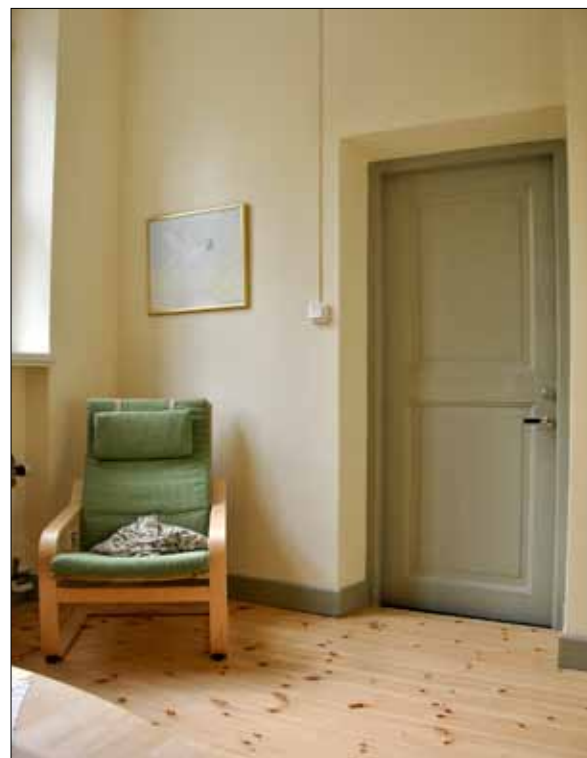
25 Förberedelserummet med den återupptagna dörren för direkt passage till tillbyggnaden (Slm D13-0084).

Det befintliga väntrummet i kyrkobyggnadens sydöstra hörn byggdes om till förberedelserum inför dop och vigsel (fig. 25-26). För att möjliggöra passage till förberedelserummet direkt från tillbyggnaden öppnades en tidigare igensatt dörröppning till trapphuset vid personalingången.

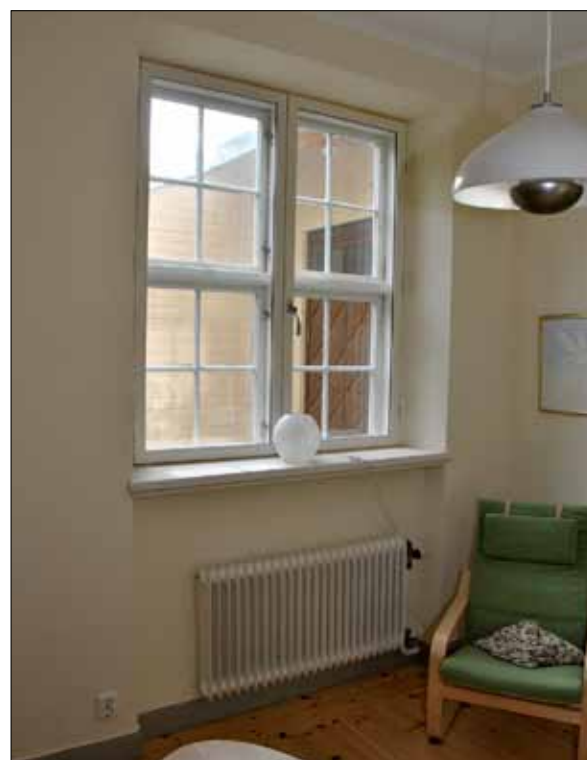
26 Fönstret i förberedelserummet har försetts med en ny inre fönsterbåge med brandskyddsglas (Slm D13-0085).

I samband med demontering av befintlig plastmatta konstaterades att ursprungligt trägolv inte var bevarat som antaget. Av den anledning lades ett nytt trägolv in i rummet. Väggar och tak målades liksom golvsockel, dörr- och fönstersnickerier.

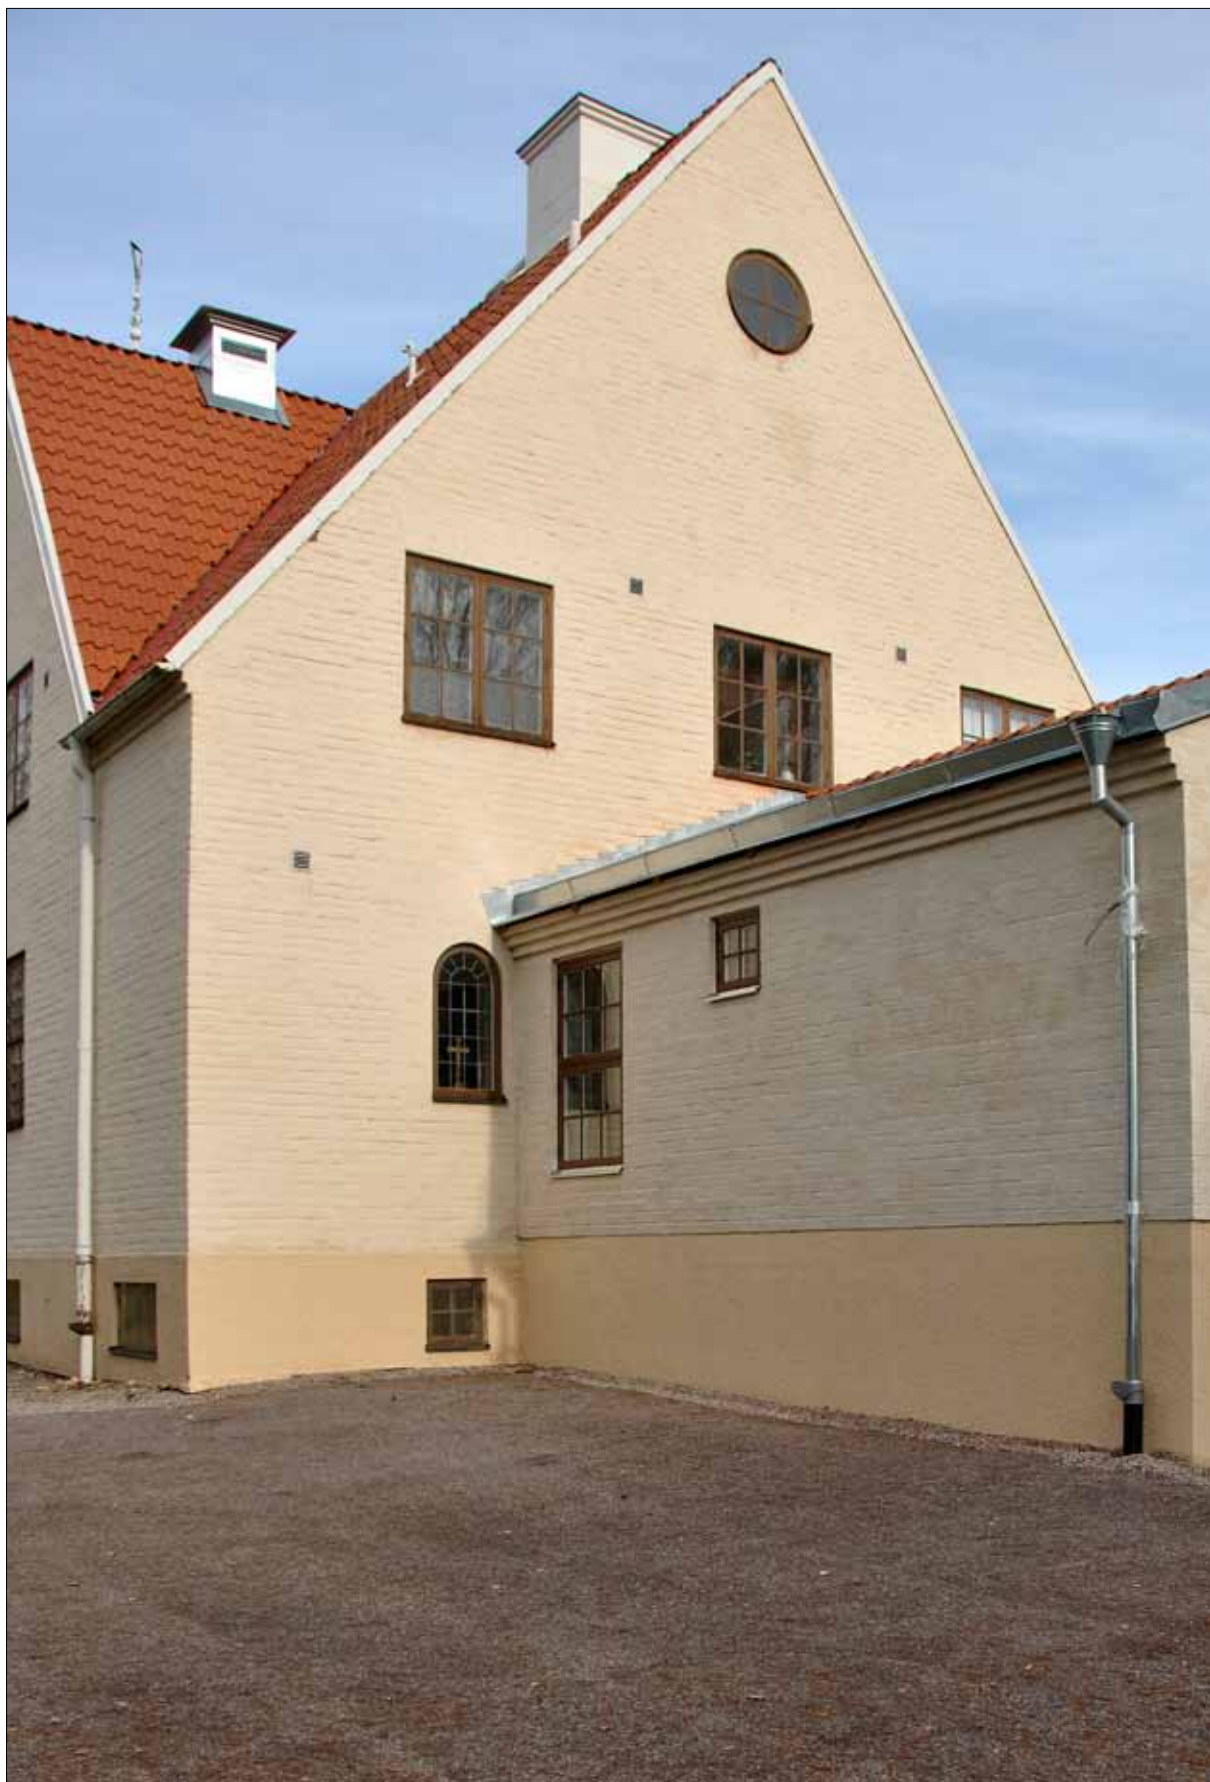
27 Tillbyggnadens möte med kyrkans södra gavelfasad från sydväst. På bilden ses även den nya ventilations-  
huvn på taknocken till kyrkans västra frontespis (Slm D13-0086).

Mekanisk ventilation har installerats i tillbyggnaden och i kontorsutrymmen i befintlig kyrkobyggnad. Ventilationsaggregatet placerades på vinden ovanför kontoren. Till- och frånluftskanaler har dragits från den nya ventilationshuven på kyrkobyggnadens västra frontespis (fig. 27).

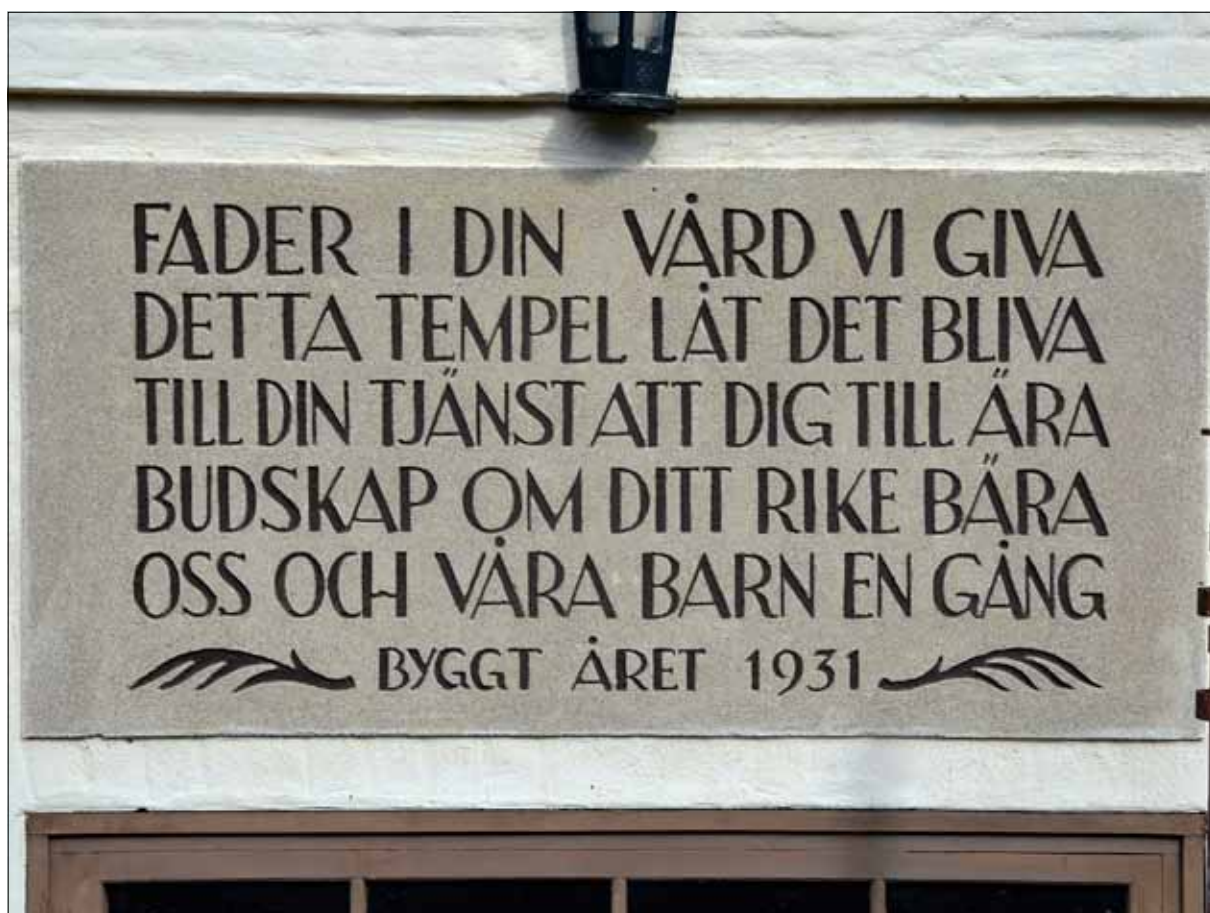
Vid besiktning från byggnadsställning konstaterades att inskriptionen var utförd i putsbruk och inte i sten som först antagits. Detta innebar att tavlan inte kunde demonteras.

28 Inskriptionstavlan visade sig vara utförd i putsbruk och kunde därför inte tas ned för att ges en ny placering (Slm D13-0087).

För att säkerställa bevarandet av inskriptionstavlan beslutades att den skulle byggas in och därmed sparas intakt på plats.

Inskriptionstavlan täcktes med en plywoodskiva som placerades på 20 mm höga plastdistanser mot inskriptionstavlan, fyra distanser/sida. I underkant av skivan sattes tätband för att minska risken för att värme/fukt ska stiga upp från tillbyggnadens interiör och komma in mellan den putsade inskriptionen och plywoodskivan.

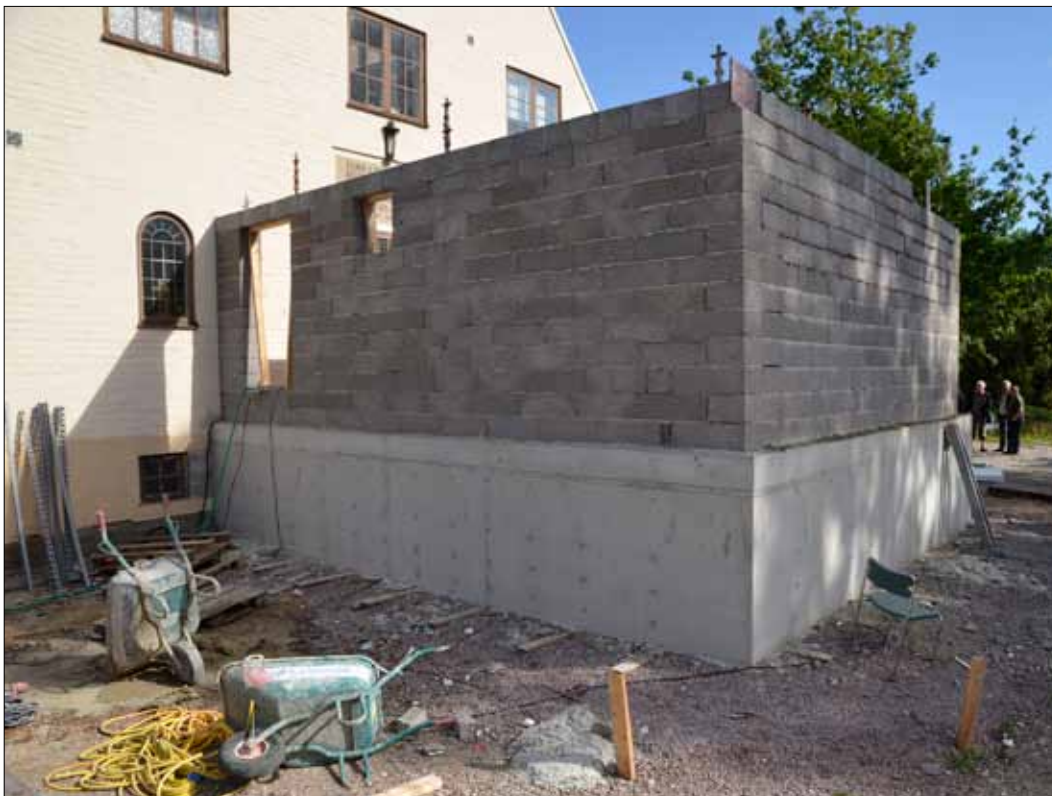
29 På grund av felaktigt utförd gjutning blev tillbyggnadens sockel ca 10 cm högre än sockeln på kyrkobyggnaden (Slm D13-0088).

Förfrågningsunderlaget angav tydligt att sockelhöjden på tillbyggnaden skulle vara samma som på befintlig byggnad. Vidare var avsikten att tillbyggnadens fasadliv skulle vara något indraget från sockeln, lika utförandet på befintlig byggnad.

Något gick emellertid fel i gjutningsprocessen. Sockeln på tillbyggnaden göts omkring 10 cm högre än kyrkans sockel. Entreprenören menade att felgjutningen hade orsakats av oklarheter i underlaget. Trots att det förekom oklarheter togs inte denna fråga upp med projekterande arkitekt innan gjutningen utfördes. Avvikelsen bedömdes till slut ändå kunna accepteras då det enda direkt synliga mötet mellan socklarna på befintlig byggnad respektive tillbyggnaden är på den minst synliga delen av kyrkan.

Det felaktiga utförandet av dessa synliga delar av tillbyggnaden, som dessutom är vitala för samspelet med den befintliga byggnaden, påverkar upplevelsevärdet hos kyrkobyggnaden negativt. Därigenom har felen också påverkat kyrkans kulturhistoriska värden i negativ riktning.

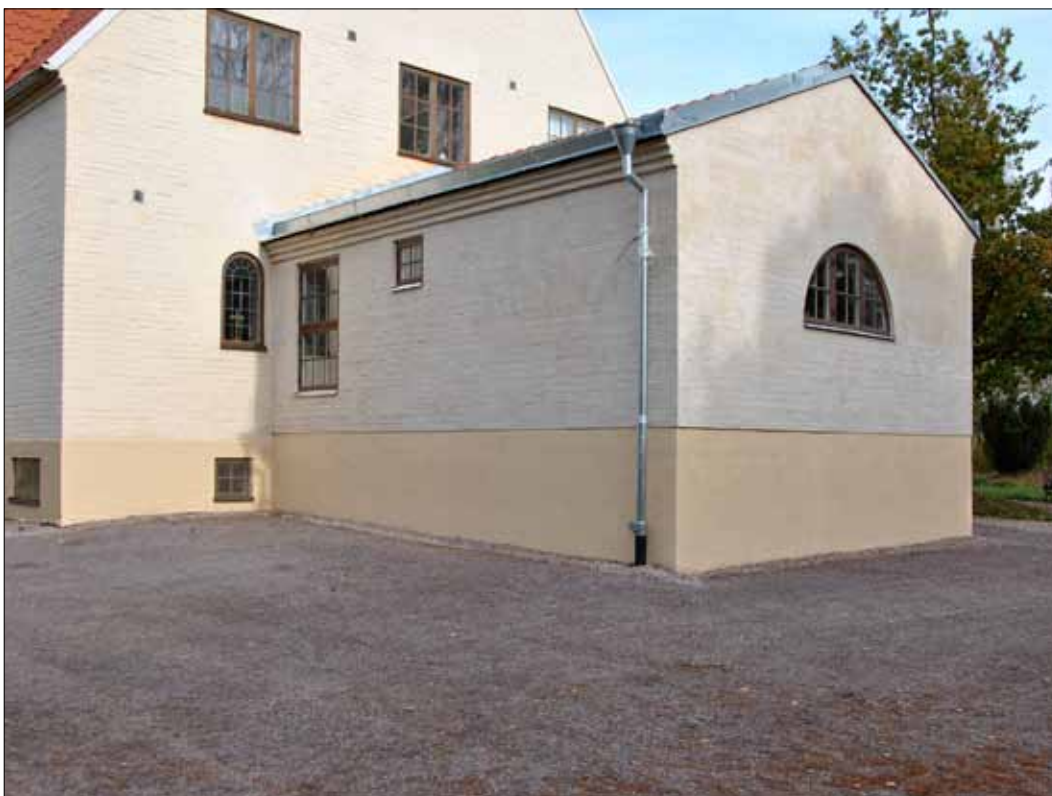
30 Tillbyggnadens fasadliv rår ut 10-15 mm över sockeln, vilket är motsatt utförandet på kyrkobyggnaden (Slm D13-0089).

I samband med uppmurandet av yttermurarna av Lecablock konstaterades nästa avvikelse från underlaget. Efter uppmurandet av fasadteglet skulle färdig väggyta rå ut 10-15 mm över sockeln istället för att vara indragen som på befintlig byggnad. Olika lösningar för att åtgärda detta fel diskuterades, men inget alternativ bedömdes vara genomförbart.
