## Torsåkers kyrka

Torsåkers socken, Gnesta kommun, Strängnäs stift,  
Södermanlands län

Invändig renovering av kor och sakristia 2007

Rapport 2013:06

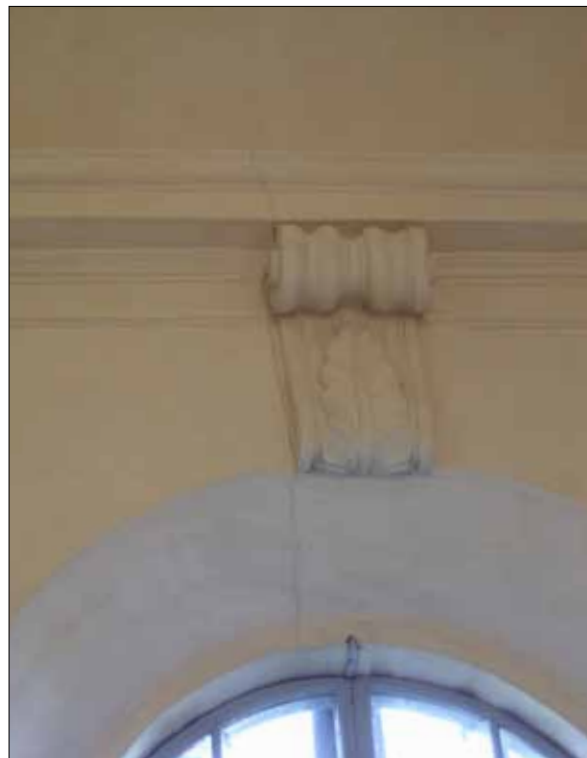
Hål i putsen, efter elektriska installationer, samt mindre sprickor lagades med kalkputs och retuscherades med ny kalkfärg blandad på plats. Sprickor som fanns sedan tidigare (och som nu lagades), var i fönsternischen väster om voluten på norra väggen, samt i fönsternischen öster och väster om voluten på södra väggen.

12 En av korets sprickor i fönsternischen före det att putslagning utfördes (Slm D12-0310).

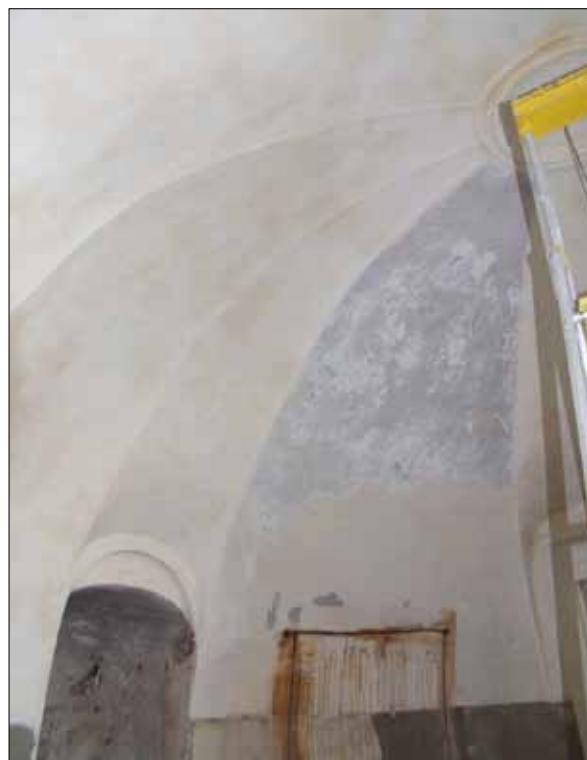
13 Sakristians underliggande grå avfärgning i sakristians valv (Slm D12-0311).

bestod av ett flertal tunna strykningar med vit kalkfärg, samt den underliggande grå kalkfärgen. Valvets ytskikt som var intakt och som kom fram var kalkavfärgat i grått. Inga dekorationsmålningar syntes. Framskrapade putsytor rengjordes med Gommapanedeg. Valvet kalkavfärgades sedan med kalkfärg i samma gula nyans som koret.

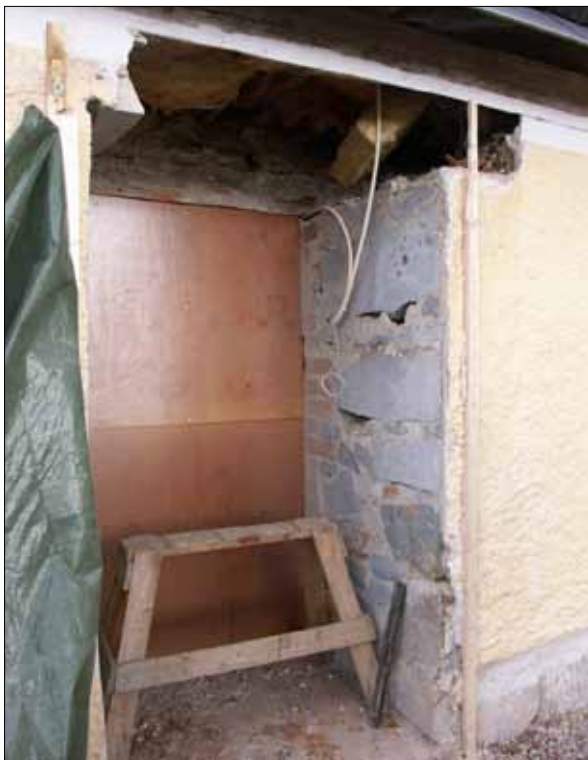
14 I sakristians västra vägg sågades en ny öppning upp (D12-0312).

För att tillgodose krav för alternativ utrymningsväg vid brand, togs en ny öppning upp i sakristians västra vägg. Innan detta utfördes mättes väggpartiet och sakristians höjder och murverket provborrades för att undersöka murverkets uppbyggnad. Det visade sig att marknivån utanför sakristian låg ca 15 cm ovanför sakristians golvnivå. För att ta upp nivåskillnaden lades en ny kalkstensplatta in vid ingången. Muren var murad med tegelstenar och gråstenar. Murverket bestod ytterst av naturstensmurverk och innerst av tegelmurverk, se bild 14.

När murdelen i öppningen togs bort, visade det sig att murpartiet ovan öppningen bestod av lös småsten som inte höll ihop. Det övre murpartiet rasade och fick ersättas med en gjutning av betong, som armerades.

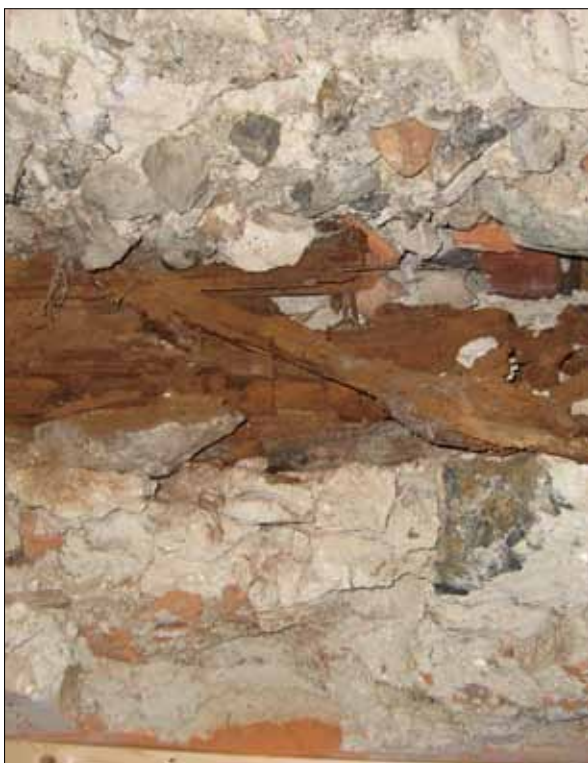
15 I samband med håltagningen noterades det rötskadade hammarbandet (Slm D12-0313).

I samband med håltagningen så kom också hammarbandet fram, vilket visade sig vara helt rötskadat. Hammarbandet lagades av timmerman Björn Björkqvist och fick ersättas i hela sin längd, från sakristians norra mur fram till långhusets norra mur, totalt ca 3.6 meter.

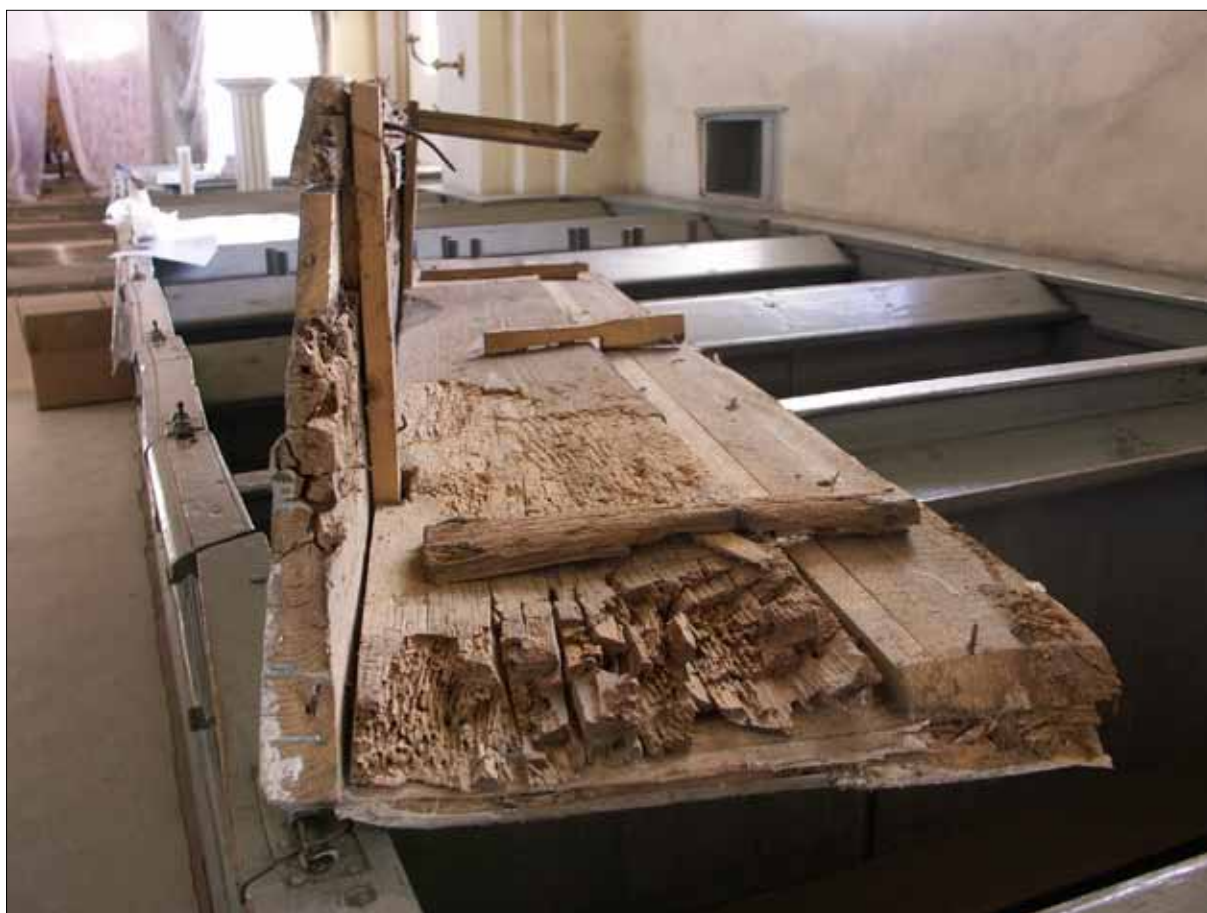
båda bänkarna var rötskadade i ändarna som legat an mot den murade väggen, men även för att kunna ta upp en ny utrymningsväg. Församlingen hade också önskemål om att senare tillverka och placera ett nytt textilskåp i östra nischen. Enligt Länsstyrelsens beslut skulle bänkarna dokumenteras av Sörmlands museum före borttagandet, vilket gjordes i december 2006.

19 Bänkarna var rötskadade i änden som varit placerad mot ytterväggen. Östra bänken (D12-0316).

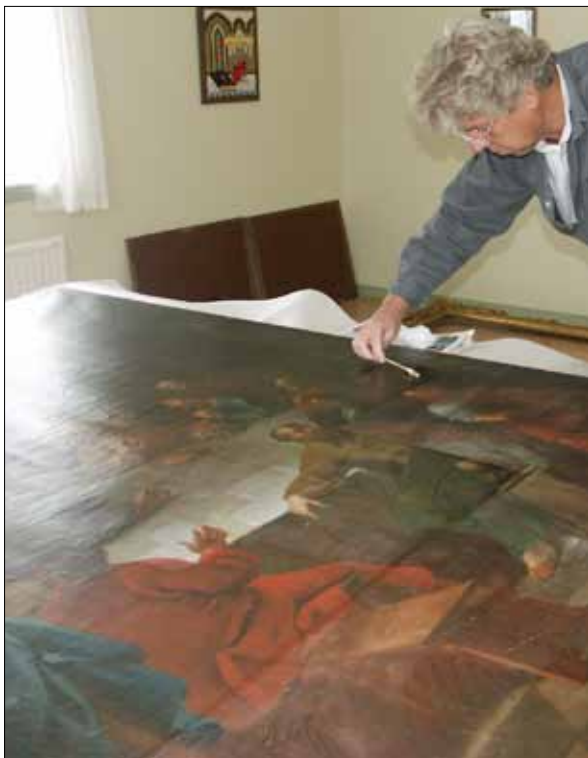
22 Konservator Bertil de Beer arbetar med borttagning av gulnad fernissa (Slm D12-0319).

Altartavlan lyftes ned i februari 2007 och åtgärdades i det intilliggande församlingshemmet. Altartavlans äldre gulnade fernissa avlägsnades av konservator Bertil de Beer med bomullstops, aceton och balsamterpentin. Vid borttagningen av fernissan följde vissa äldre retuscheringar med, dessa fylldes i med "utdragna" Beckers konstnärsfärger, Windsor & Newton. Ny fernissa lades på. Den förgyllda ramen, lammet och fanan rengjordes. Vissa retuscheringar gjordes med akvarellfärg på ramen. Altartavlan är målad 1732 av Georg Engelhard Schröder. Motivet är Nattvardens instiftande.

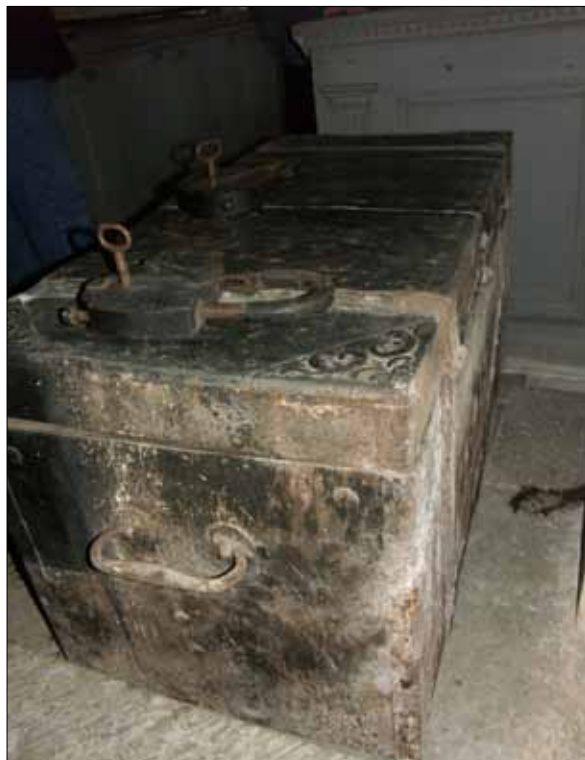
Sakristians järnkista var kraftigt korroderad undertill, eftersom den stod direkt på ett murat tegelstensfundament. Kistan är sannolikt även den insatt i samband med sakristians byggnation 1772. Kraftiga plattjärn/byglar av smide, var inmurade i fundamentet. Byglarna kunde slutas runt kistan och gick att låsa med två kraftiga låsanordningar. Eftersom rostangreppen i kistans botten var kraftiga, valdes att förhöja kistan, så att kistans undersida inte skulle stå dikt an mot tegelmurverket.

24 Järnkistan som var placerad i sakristian hade en hel del rostangrepp (Slm D12-0321).

Överenskommelsen mellan församlingen och antikvarisk konsult var att de inmurade byglarna som omsluter kistan skulle förlängas för att kunna placera kistan högre upp, med luftning under kistan. Kistan skulle åtgärdas av metallkonservator (rengöras och rostskyddsbehandlas på

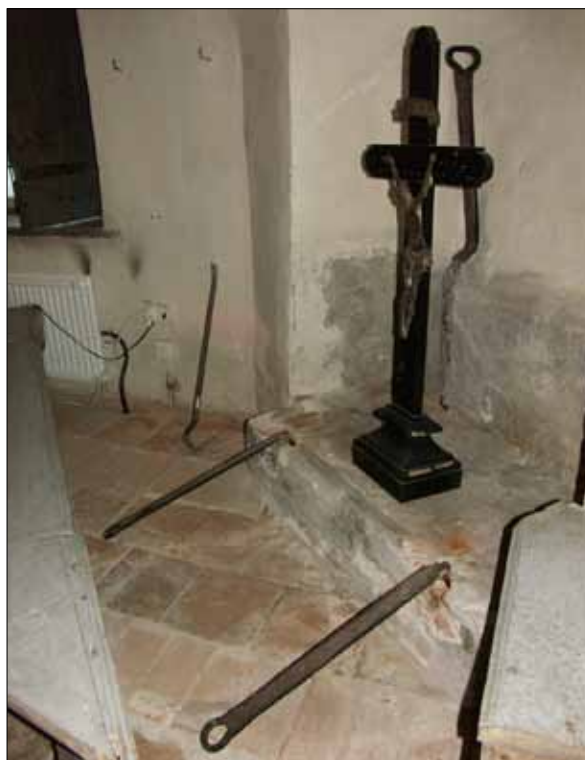
25 Järnkistan var placerad på ett murat tegelstensfundament (Slm D12-0322).

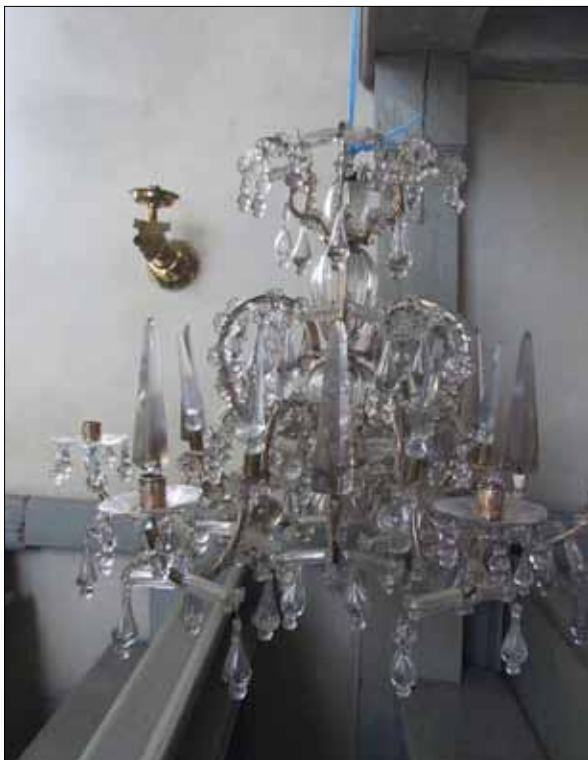
Korets glasljuskrona är skänkt 1782 av dåvarande ägaren till Sörby. Enstaka glasprismor och två ljusmanschetter saknades. Dessa kompletterades nu

26 Ljuskronan som sågs över av metallkonservatorn (Slm D12-0323).

med nytillverkade av handblåst glas. Enligt överenskommelse mellan metallkonservatorn och antikvarisk konsult skulle dessa nya delar noga märkas, vilket dock aldrig blev utfört. De utbytta manschetterna och prismorna hänger nu på ljuskronans södra del och de nya manschetterna har svaga gråformade fläckar på sig. De nya prismorna var fulla med glasblåsor. Ljuskronans prismor rengjordes och vissa mässingstrådar byttes ut. Enligt konservatorn var ett flertal av prismorna utbytta sedan tidigare. Nya glasdelar tillverkades av Skeppsta glashytta, Blacksta socken.

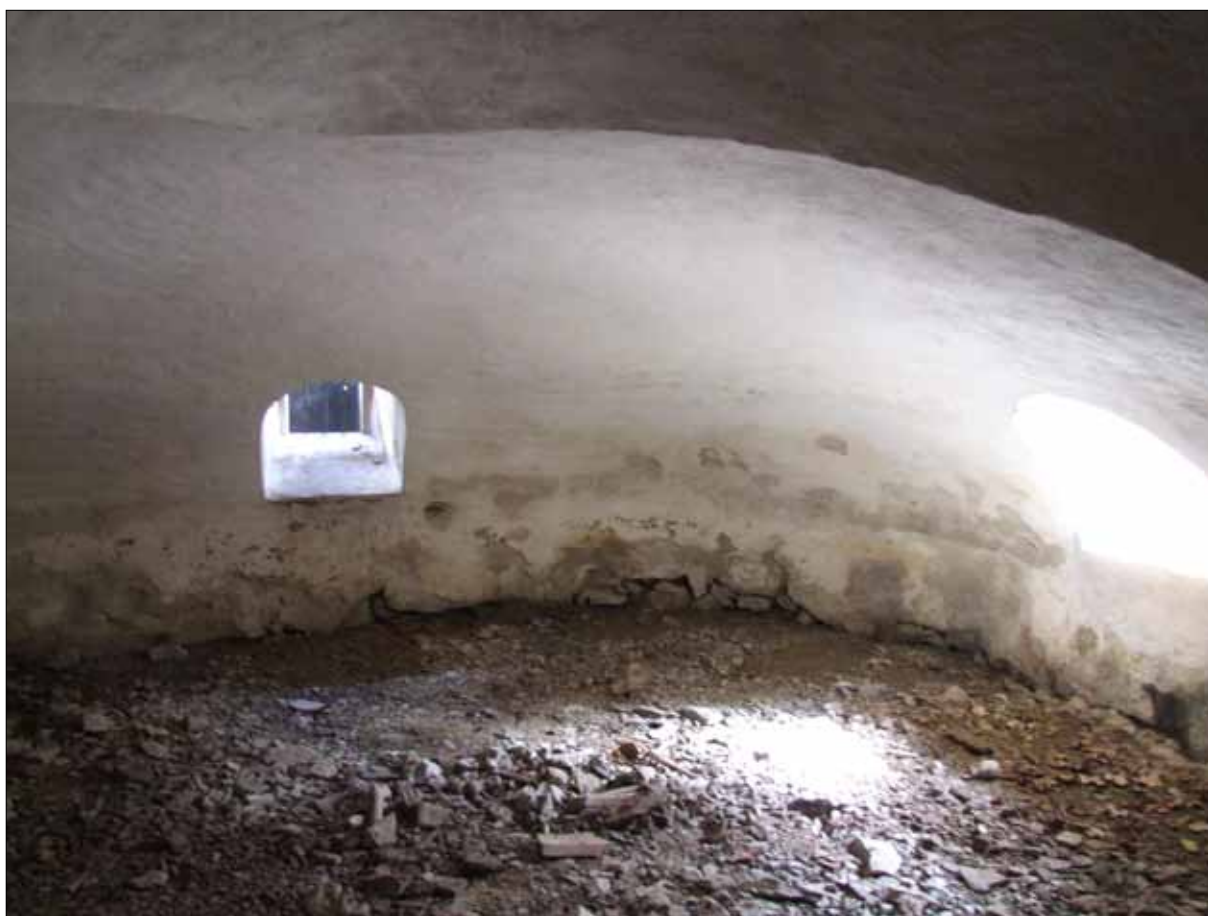
Vid golv vid gravvalvets sydvästra hörn observerades en antydan till vattensamling. Av allt att döma hade gravkoret varit fuktigt en längre tid, eftersom ingenting fanns kvar av träkistor och dylikt. Vissa benrester fanns kvar i mitten av gravkoret, men det är ovissst vem som är begravd här.

28 Gravvalvet under koret sett mot öster 2007 ( D12-0325).

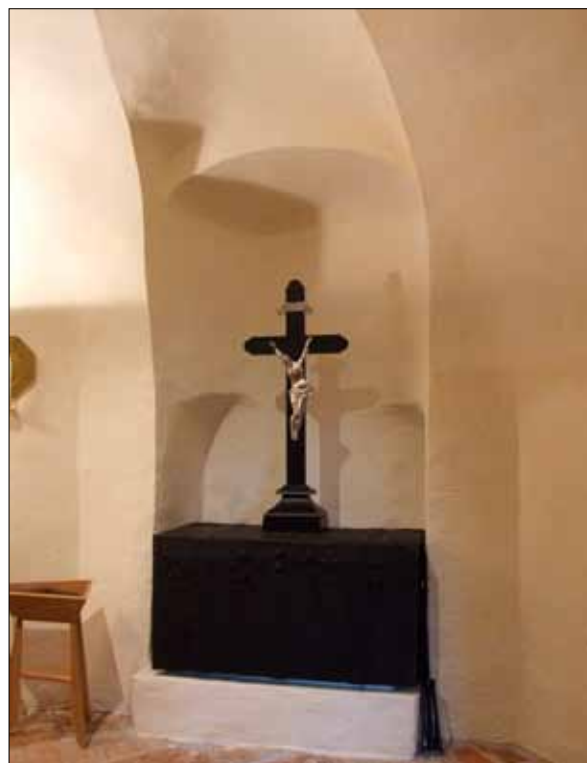
undersidan). Vid slutbesiktningen var byglarna kapade, inte förlängda och inte återmonterade. Församlingen hade själva rengjort kistan, behandlat den med ugnssvärta och ställt den på metallister. Järnen förvaras idag hos församlingen.

33 Järnkistan i sakristian efter åtgärder (Slm D12-0330).
