## Turkiska paviljongen

Beckershovs herrgård, Östra Vingåkers socken, Katrineholm kommun,  
Södermanlands län

Rapport 2013:11

Antikvarisk förundersökning och utökad åtgärdsplan  
med program för exteriör färgsättning

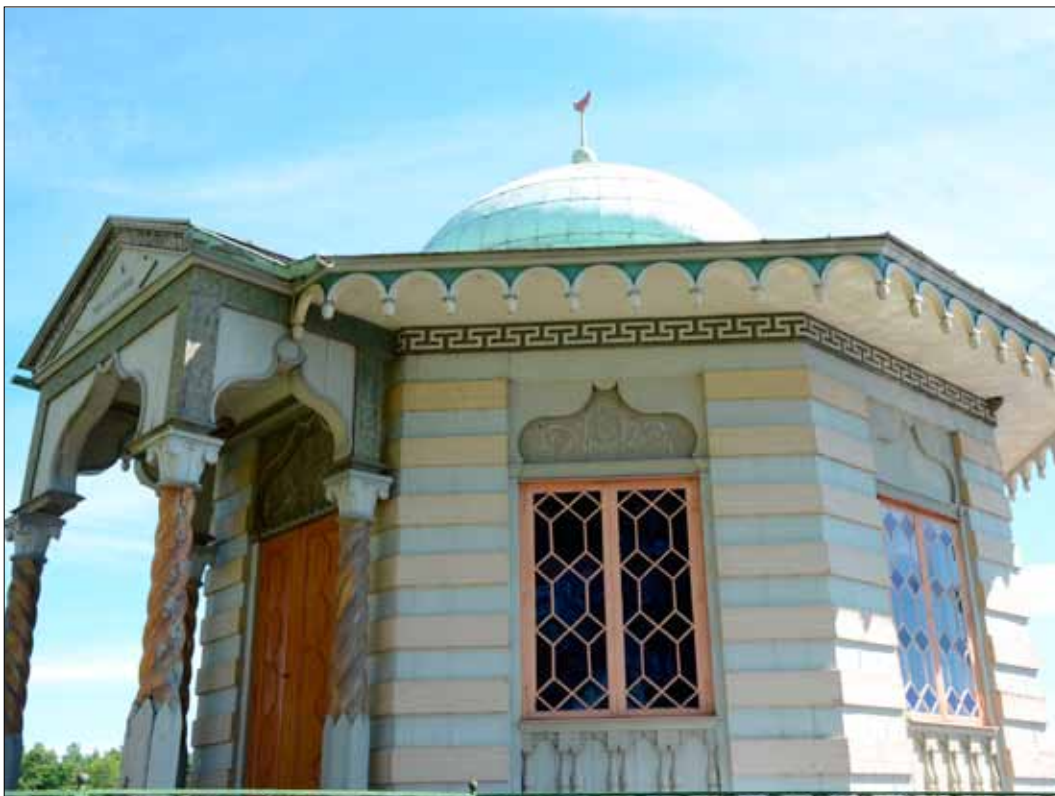
2 Byggnadens exteriör är idag färgsatt med kulörval som bryter mot byggnadens arkitektur.  
Foto: Kjell Taawo (Slm D2013-629)

Fasaden målas i de kulörer som förespråkas enligt medföljande färgprogram (se sida 20). Valet av kulörer baseras på befintliga underliggande färgskikt som skrapats fram under den antikvariska förundersökningen.

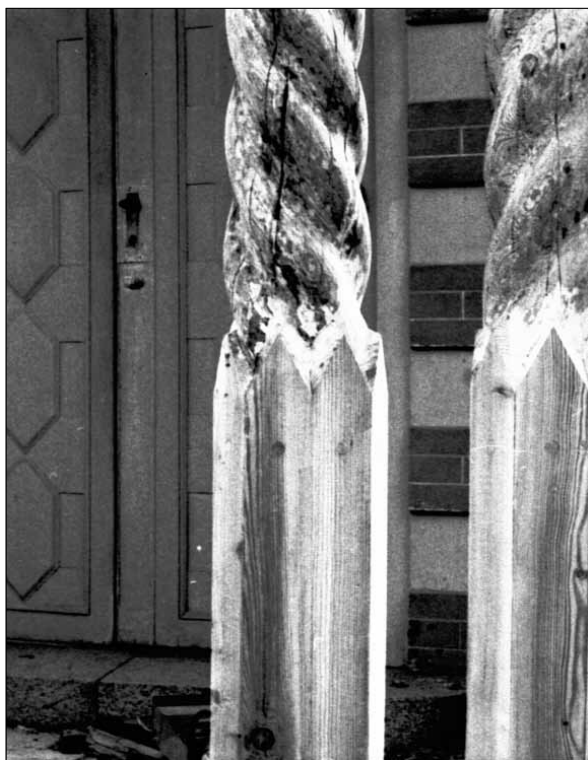
20 I augusti år 1995 åtgärdas rötskadorna på kolonnernas nederstycken (basen) genom träbyten.  
Foto Magnus Josephson (SLM-S43-95-4).

Portikens kolonner var, enligt skrivelse från 1995, sedan tidigare lappade och lagade. Rötat virke på de utragande nederstyckena skars ut och ersattes med nytt trä på samtliga främre kolonnerna som sannolikt hade drabbats hårt av det sedan år 1986 åtgärdade vattenläckaget.

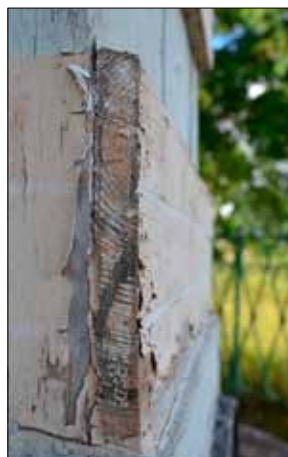
Paviljongens fasad är i stort behov av ommålning. Färgskiktet har i nuläget dålig vidhäftning vid underlaget och flagnar på många håll. Trärena grånade fasadpartier vittnar om att träet blivit utsatt för väder och vind under en längre tid. Gamla kittlagningar har lossnat och lämnat påtagliga fåror mellan brädorna i panelen. Detta är särskilt påtagligt i fälten bakom balustraderna. En del träskador förekommer i form av torrsprickor och tidigare utförda trälagningar som rört på sig.

25 Färgskiktet har släppt från underlaget (Slm D2013-647).

Fasaden torrskrapas till fast underlag. Resterande färgskiktets kanter fasas ut så inga påtagliga skarvar förblir synliga. Gråträ uppskrapas.

Trärena ytor pågrundas med ett tunt lager halvolja bestående av 50 % kallpressad kokt kvalitetssäkrad linolja samt 50 % äkta terpentin. Undvik att stryka oljan över kvarvarande väl vidhäftande färgskikt. Obs! De halvoljade ytorna skall målas så fort de har torkat. Står ytorna omålade en längre tid kan de angripas av alg- och mögelpåväxt.

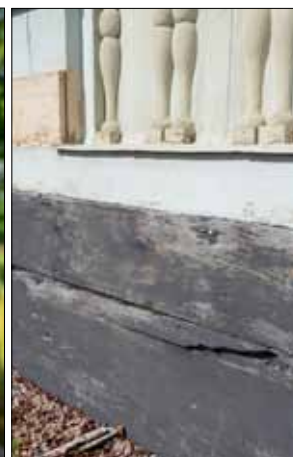
26 En stor träflisa har spruckit upp i sockeln (Slm D2013-648).

Fasaden bör ses över och där större sprickor uppstått bör trälagningar av god virkeskvalitet utföras.

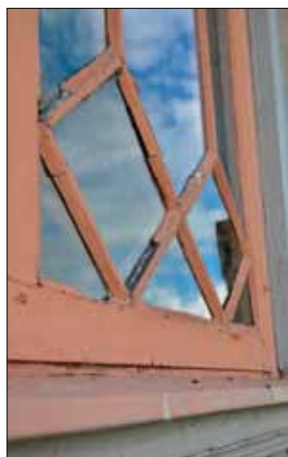
Fönsterbågarnas färg flagnar och har blekts i kulören. Kittet sitter löst eller har lossnat helt från falsen på ett flertal ställen runt fönsterglasen. Fönsterbeslagen har synliga rostgenomslag.

27 Fönsterkitt har torkat ut och fallit bort (Slm D2013-649).

Fönstren kittas med linoljekitt, som därefter penslas med lös krita innan det grundmålas inom 24 timmar. Fönstren mellan- och färdigstrykes likt ovan. Moddlare bör användas mellan varje strykning.

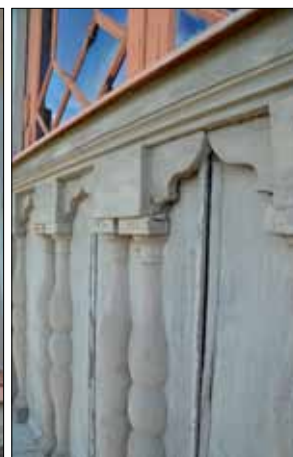
28 Större springor finns här och var mellan stående panelbrädor. (Slm D2013-650).

Fårorna mellan brädpanelen i balustradens nischer kittas igen med linoljekitt bestående av prima kallpressad kokt linolja och krita. I den mån det är möjligt skall kittet inte smetas ut mer än nödvändigt på omkringliggande trä utanför fårorna. Kittet kan med fördel penslas med lös krita för att därefter grundmålas inom ett dygn. Resterande fasadspringor kittas ej då kitt och spackel alltid utgör en svag länk.

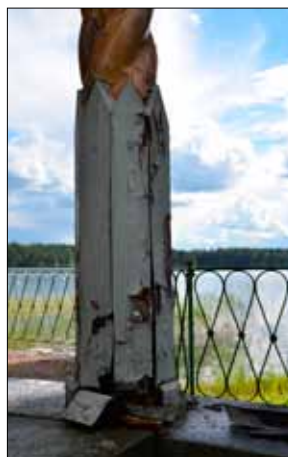
Portikens spiralkolonner är i dåligt skick i de nedre delarna. De två inre av de främre kolonnerna har förblivit nedmonterade sedan strandmuren restaurerades 2008. Den kvarvarande av de två nedtagna kolonnerna verkar vid en okulär besiktning vara i förhållandevis gott skick då rötskadorna i basens stomme avstannat. De kvarstående främre kolonnens nederstycken är även de rötangripna trots tidigare trälagningar. Samtliga kolonner har vertikala torrsprickor i de spiralformade kolonnskäften. Sprickorna har troligtvis uppkommit i samband med det nu åtgärdade takläckaget. Portikens

29 Den yttre kolonnen på höger sida är illa åtgången (Slm D2013-651).

Kolonnbasen ses över på samtliga av portikens kolonner. Trälagningar av virke i samma dimension och av god virkeskvalitet utförs varsamt där det anses behövligt. Så mycket som möjligt sparas av det ursprungliga träet.

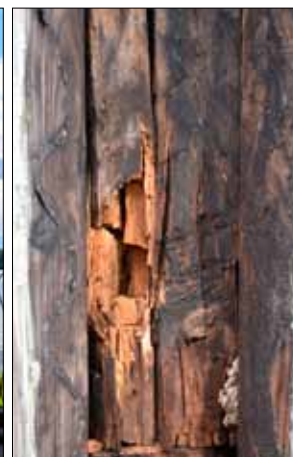
30 Kolonnens bas är rötangripen (Slm D2013-652).

Att döma av de främre kolonnernas nedre rötskador bör åtgärder utföras för att stoppa vattnet från stenfundamentet att vandra upp i kolonnbasen. Förslagsvis läggs en papp som fuktspärr mellan fundamentet och kolonnbasen. På de fyra främre kolonnerna kan det utföras ytterligare åtgärder för att motverkafuktrelaterade skador. Lämpligen ersätts rötat virke i basen av en ny massiv kloss av kvalitativt kärnvirke, kådrik fura alternativt ek. Det nya virket kläs in med sockelbrädor, även de av god virkeskvalitet, likt befintligt utseende.

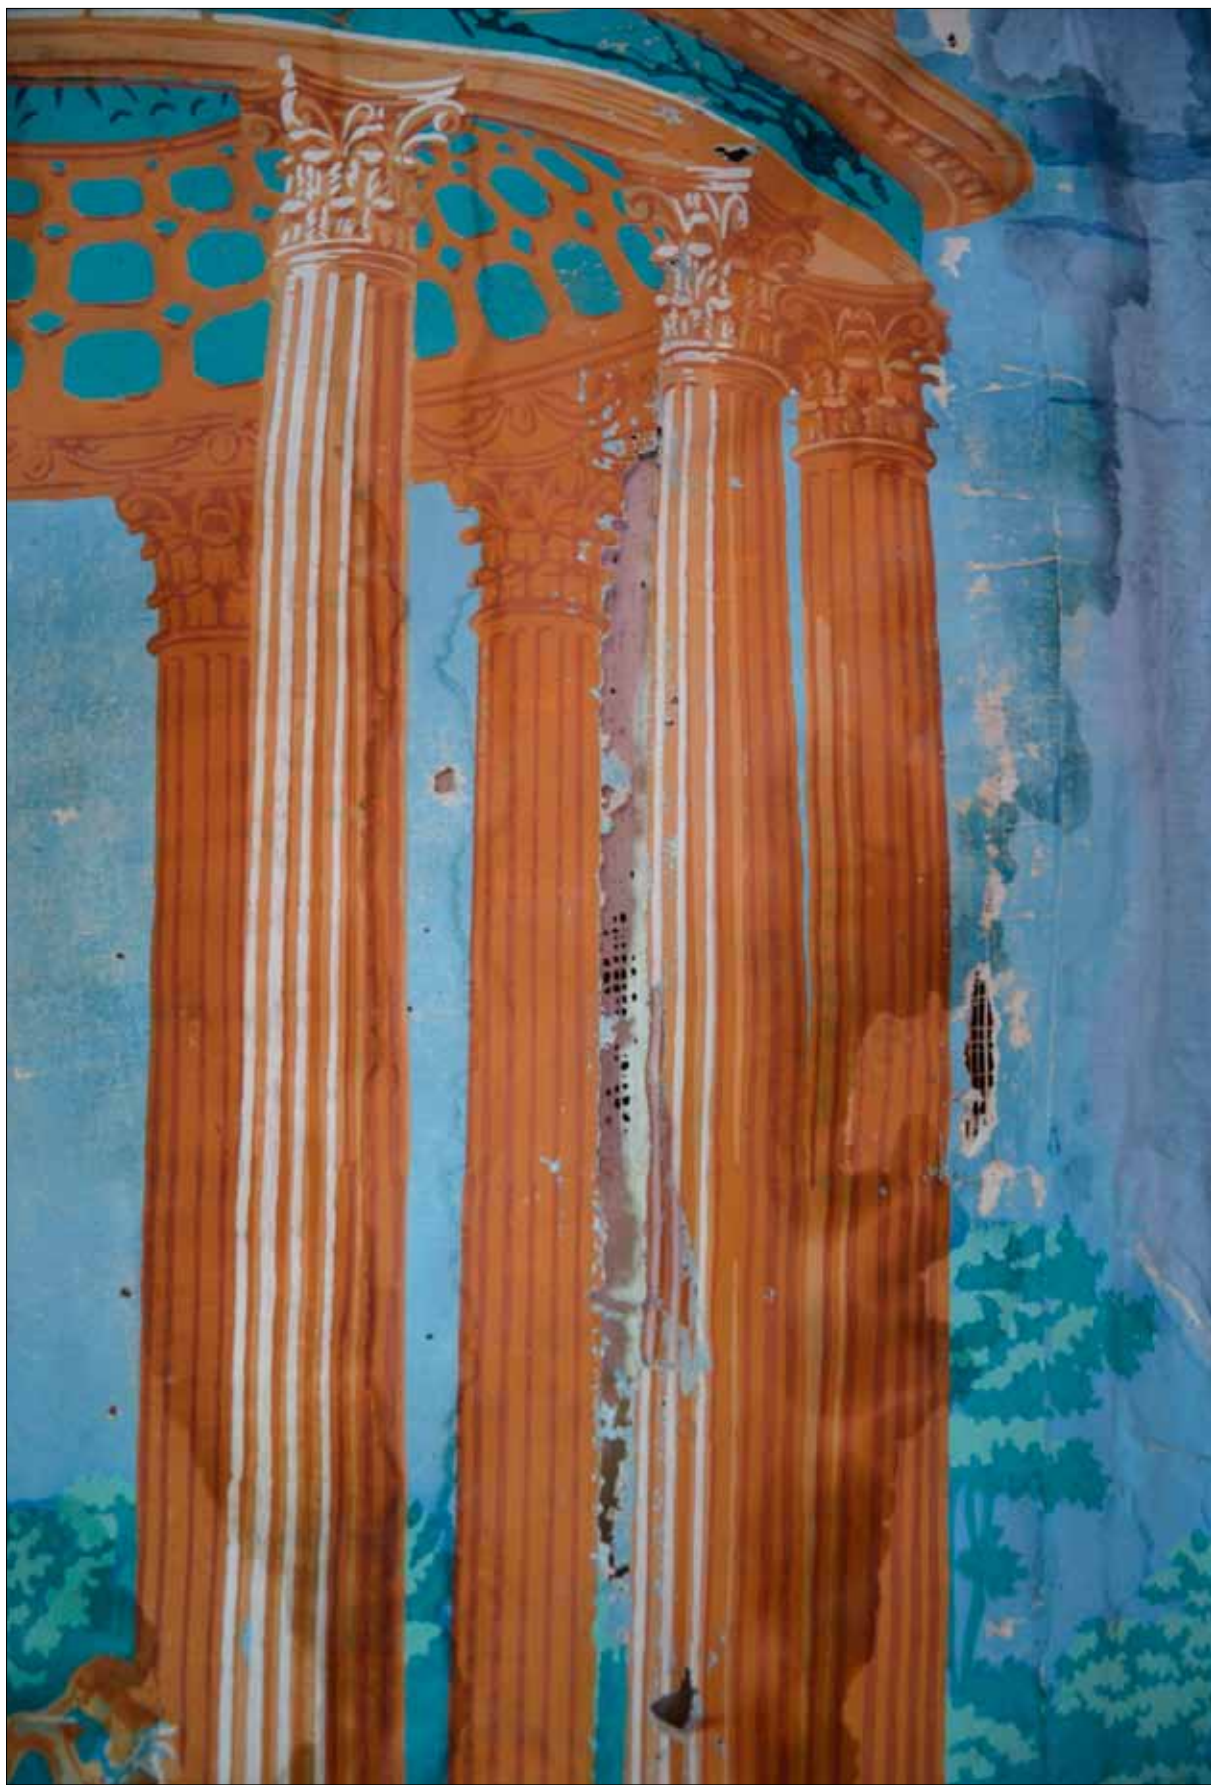
Väggarnas limfärgstryckta tapeter är i stort behov av restaurering. Fukt- och vattenskador samt insektangrepp har orsakat missfärgningar samt hål i ytskiktet så att juteväven blivit synlig. Det interiöra grisaillemåleriet har tydliga skador i form av rännilar efter vattenläckage.

34    *Närbild av skadorna i limfärgstapeten (Slm D2013-653).*

Limfärgstapeterna restaureras enligt Närke konservatorns anvisningar.
