## Frustuna kyrkogård

Frustuna socken, Gnesta kommun, Strängnäs stift, Södermanlands län

Antikvarisk medverkan  
Anläggande av askgravlund 2012

Rapport 2014:03

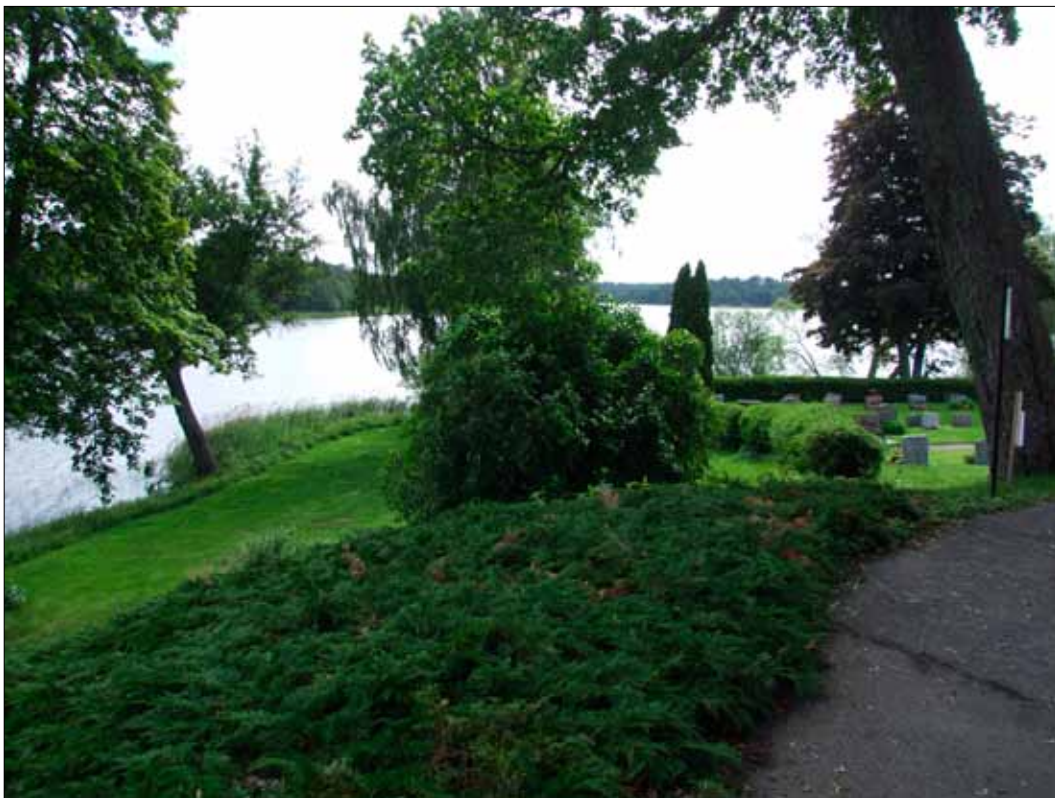
6 Läget för den nya askgravlunden sett från kyrkans nordöstra hörn. Syrénbuschen och kryptallar togs nu bort. Fotograferat i juni 2012 innan arbeten påbörjades (Slm D2014-396).

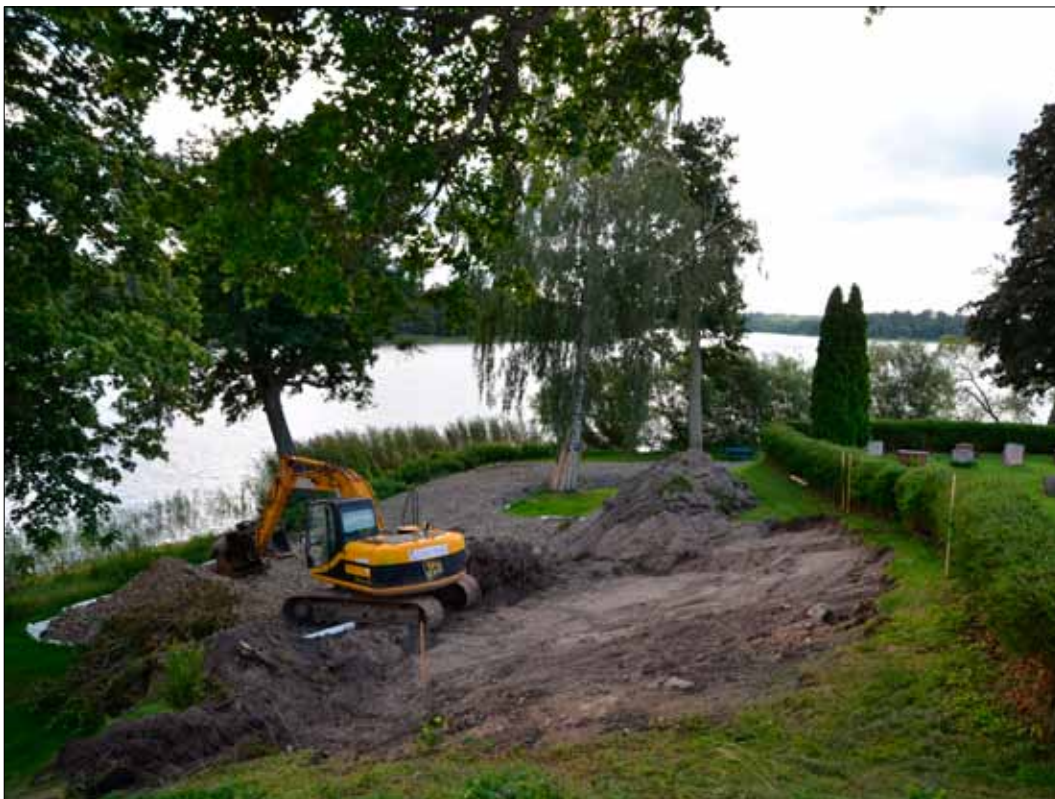
Vid kontrollbesöket var den västra delen av anläggningsytan nedschaktad till erforderlig nivå, se bild 7. Den upptagna ytan var ca 17 x 15 meter i plan. Grästorv och underliggande matjord var sammanlagt ca 0,2-0,3 meter tjockt.

Längst västerut, i anslutning till minneslunden, framkom berg i dagen direkt under matjorden. Inom resten av ytan framkom ett tjockt lager ren, stenig sand. Lagret utgör sannolikt ett utfyllnadslager som har påförts i samband med utvidgningen av kyrkogården i början av 1900-talet.

7 Schaktningsarbeten övervakades den 31 juli 2012. Fotografi Dag Forssblad (Slm D2014-397).

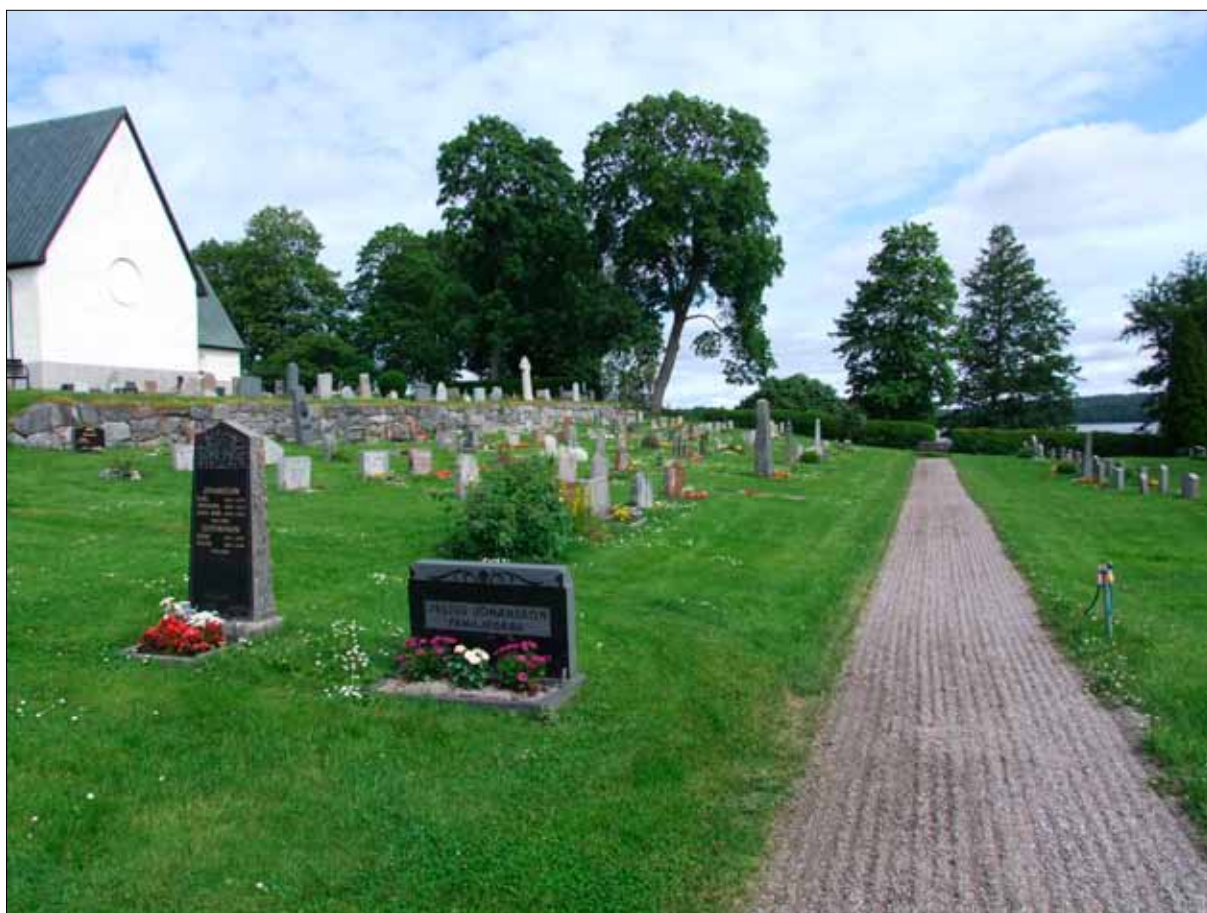
10 Sydost om kyrkan leder en grusgång fram till norra häcken och den bakomliggande askgravlunden. Grusgången asfalterades nu för att göra askgravlunden tillgänglig (Slm D12014-400).

För att uppfylla krav på tillgänglighet så asfalterades kyrkogårdsgången mellan kvarter 7 & 8 se bild 10. Denna gång löper sydost om kyrkan och går från parkeringen fram till askgravlunden. Gången asfalterades som övriga asfalterade gångar, med ett ytskikt belagt med kross på toppen.

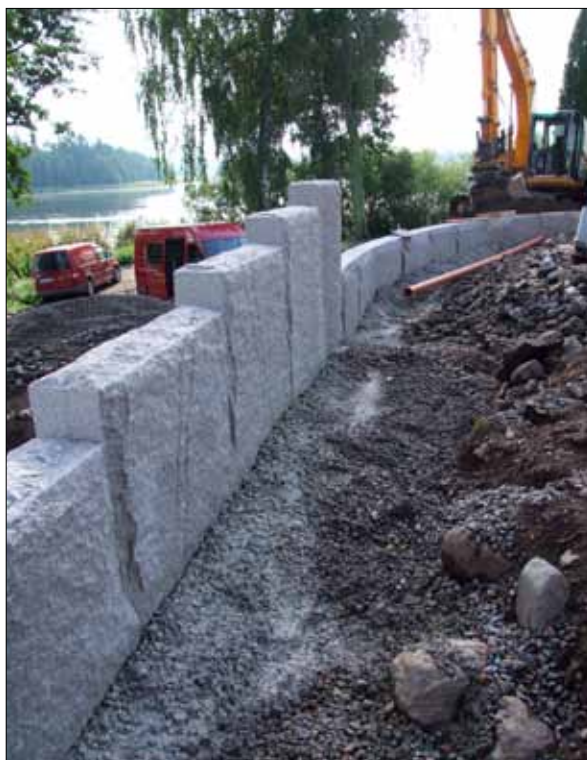
11 Terrassmurarna byggdes upp av huggna granitblock, som sattes i betongfundament (Slm D2014-401).

Terrassmurarna anlades med huggna granitblock av bohusgranit. Granitblocken sattes i ca 0,8 meter djupa armerade betongfundament. Blocken sattes ca 0,6 meter djupt i fundamentet. På ”insidan” av fundamenten lades en dräneringsledning. På insidan av murarna lades också singelmassor.

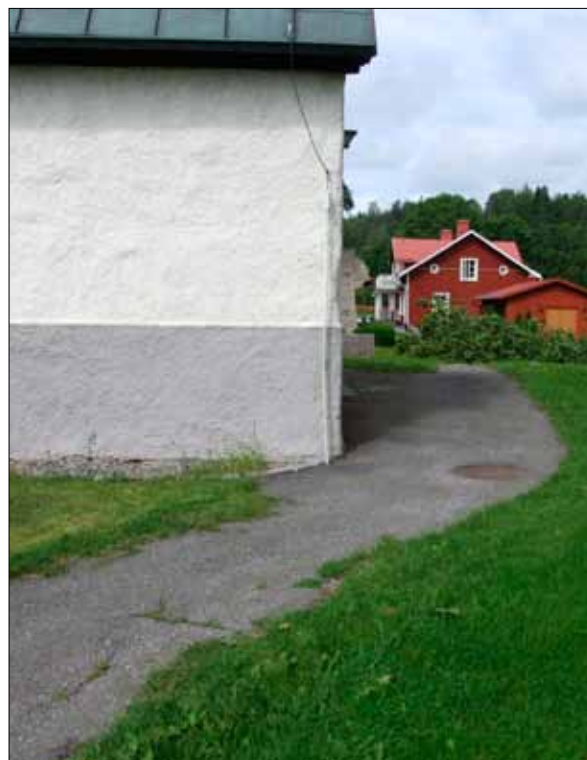
Flera gångar på kyrkogården var sedan tidigare asfalterade. Övriga gångar är grusade. De asfalterade gångarna hade skador efter slitage och tjälskott.

12 Den sedan tidigare asfalterade gången direkt norr om sakristian hade skador och belades därför med ny asfaltt (Slm D2014-402).

Nytt asfaltlager lades på de sedan tidigare asfalterade gångar, bl a norr om kyrkan, se bilder 12-14.

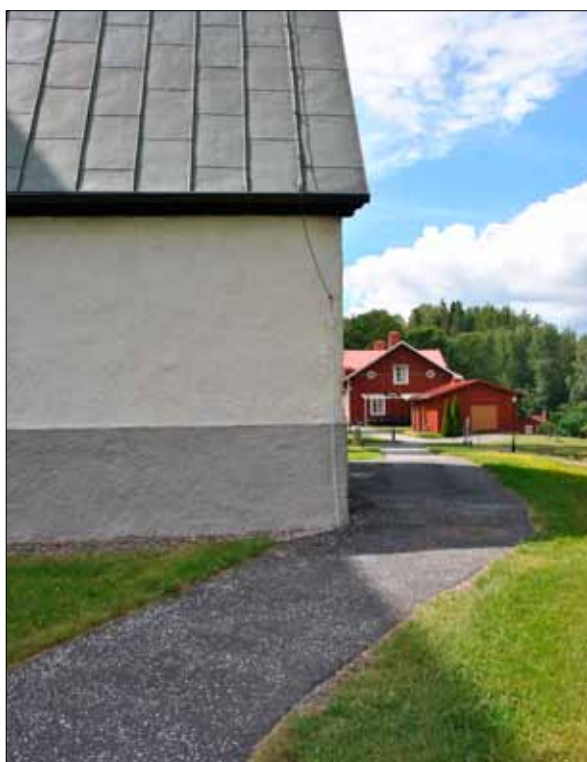
13 Samma gångparti efter asfalteringen (Slm D2014-403).

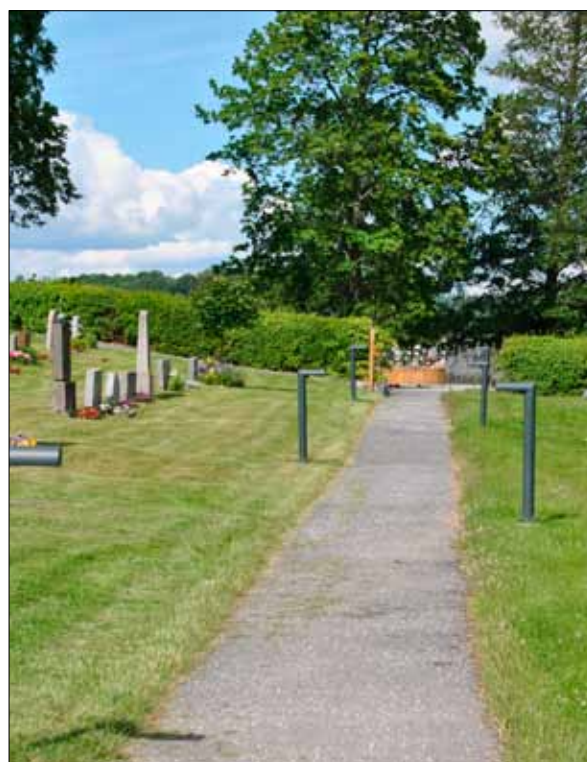
14 Gångpartiet fram till askgravlunden efter asfaltering (D2014-404).

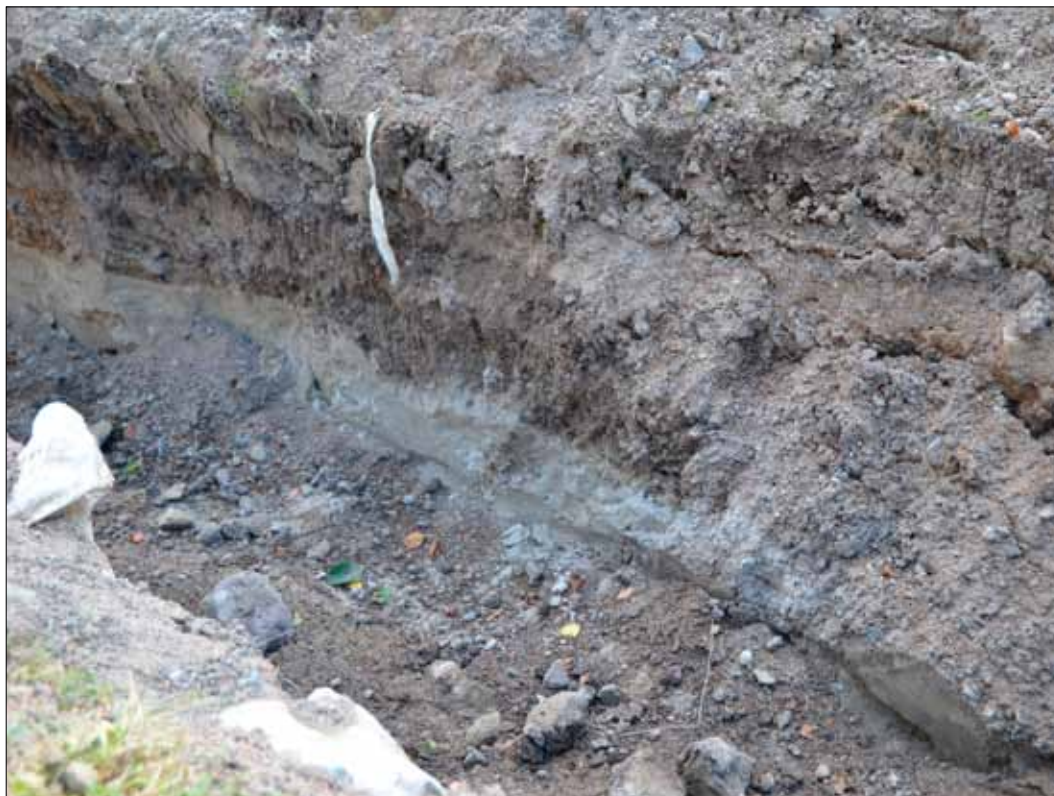
Även schaktet för avloppsledningen ned till sjön var grävt. Schaktet var ca 25 x 0,7 m i plan. Schaktets största djup var 0,8 m. Närmast sjön iaktogs äldre sjöbotten i schaktets nedre delar, se bild 15.

15 Del av schaktet för avloppsledningen ned till Frösjön. I schaktets nedre delar syntes den äldre sjöbottnen. Fotografi Dag Forssblad (Slm D2014-405).
