## Sköldinge kyrka

Antikvarisk medverkan  
Invändig rengöring och putsåtgärder 2014

Rapport 2014:04

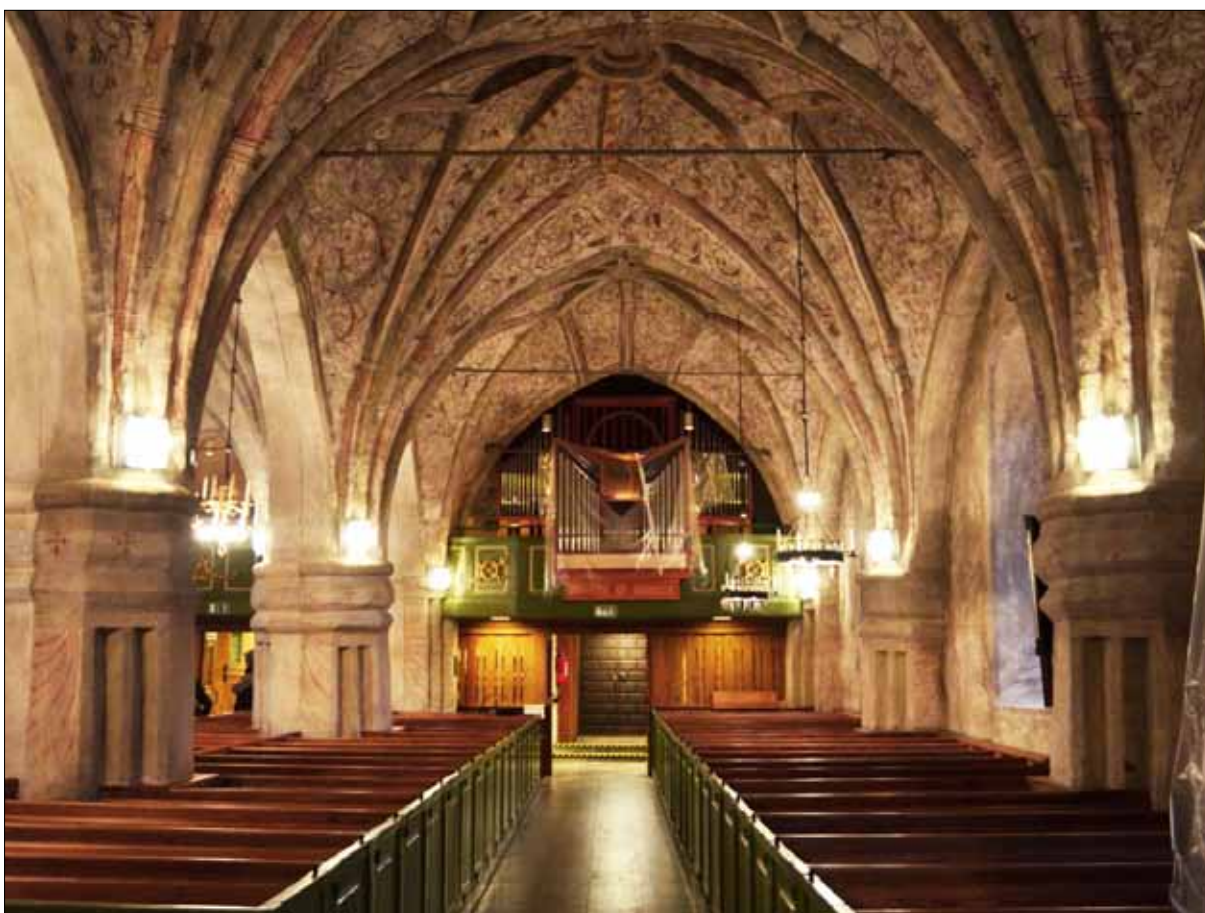
6 Norra sidoskeppet före rengöring (Slm D2014-579).

På grund av långhusets olika tillkomstperioder skiljer sig de två sidoskeppen åt i fråga om konstnärligt uttryck och karaktär. Det norra sidoskeppet har ett rikt dekormåleri från 1600-talet med motiv i form av snirkliga växtrankor, figurer samt draperingar i rött och svart på en vitavfärgad bakgrund. Valvribborna är markerade i grå och röda toner. Det södra sidoskeppet som tillkom senare under samma sekel har en enklare och stramare framtoning med grå valvribbor mot vita valvkappor och väggar. Samtliga putsytor i långhuset var så nedsmutsade att måleriets mönster var svåra att urskilja.

Rengöring- och putsentreprenaden inleddes med rengöringsprover på samtliga väggytor. Därefter rengjordes samtliga putsytor på väggar och valv i kor och långhus av Närkekonservern under ledning av Gabor Pasztor med så kallad Wishab-svamp eller med Gommapanedeg. Kyrkan var ojämnt nedsmutsad. Det norra sidoskeppets väggar och valv var mer nedsmutsade än det södra. På en del av dessa ytor, främst uppe i valvhjässorna, satt smutsen så hårt att det ansågs nödvändigt att använda vatten för att lösa upp smutsen.

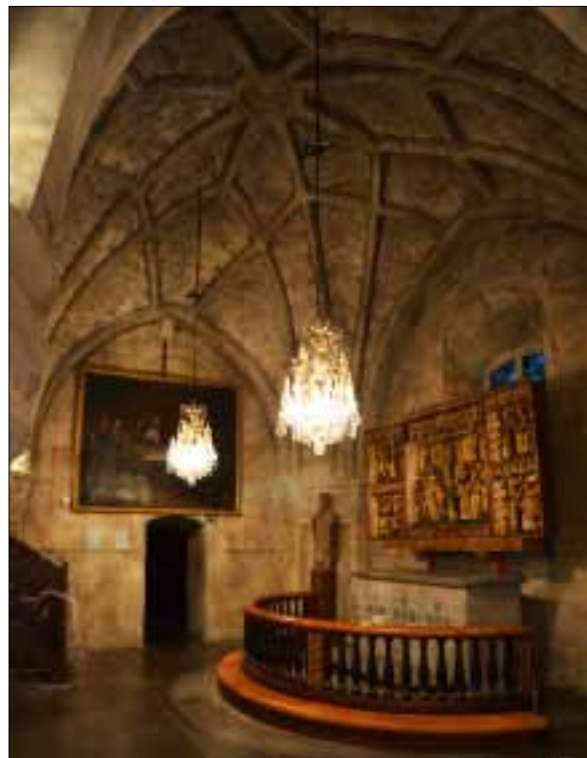
7 *Koret före rengöring av väggytor. (Slm D2014-580).*

Korets väggar och valv var likt de övriga i långhuset kraftigt nedsmutsade. På valvpelarna på var sida om altarskåpet syntes saltutfällningar i form av kristaller och putsbortfall.

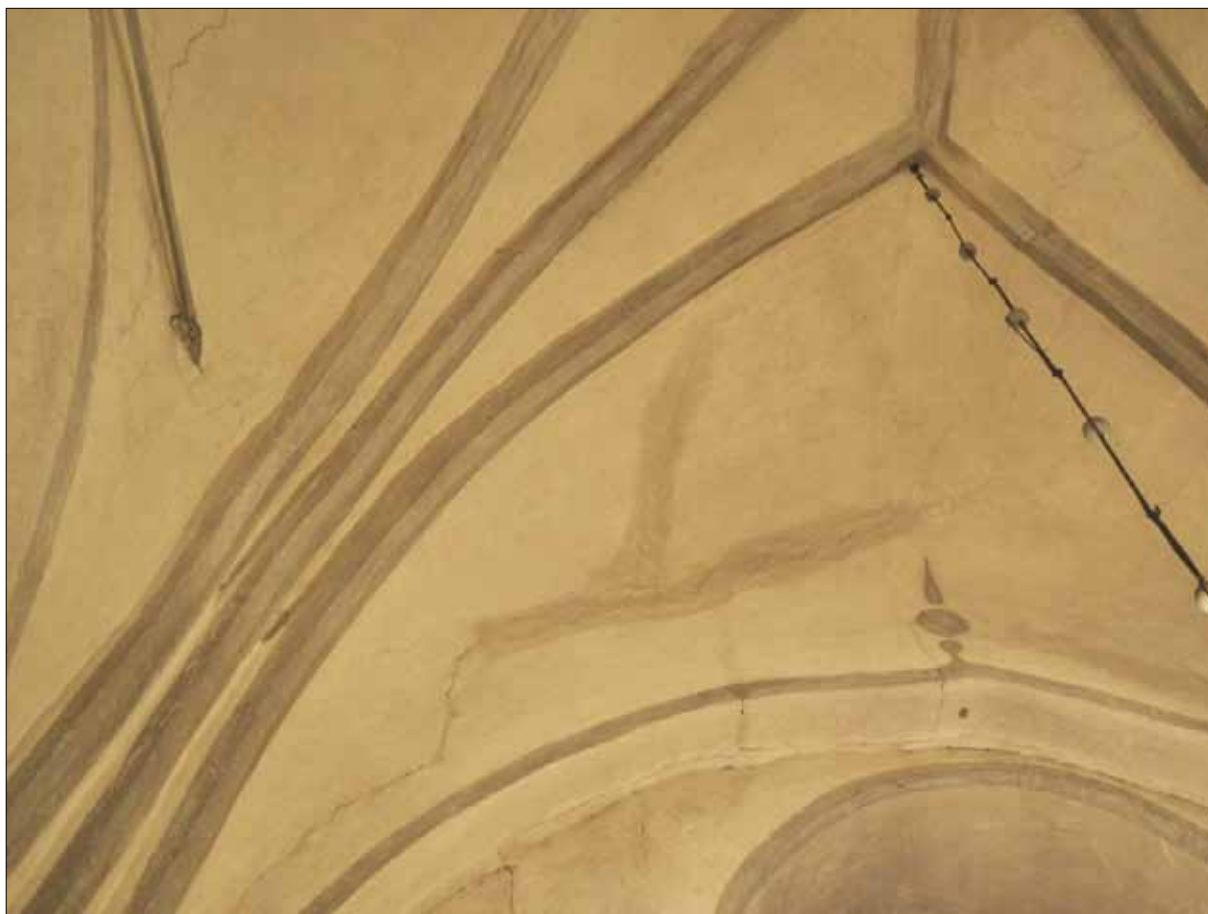
8 *En av de södra valvkapporna före åtgärder. En större putsspricka samt en gammal väl synlig retuscherings (Slm D2014-581).*

I det södra valvet syntes spår av tidigare putslagningar och retuscheringar, i form av mörka stråk över sprickor och äldre putslagningar. Retuscheringarna utfördes troligtvis under 1970-talets restaurering innan valvet rengjordes, lagningarna tonades in för att passa till dåvarande väggkulör. Därav den mörka kulören.

Mindre krympsprickor blev inte längre synliga efter rengöringen och lagades därför inte. Hål i putsen samt större sprickor och putsbom lagades med injekterad kalkputs.

Flagnande färgskikt konserveras med MFKL (Medium für konsolidierung, Lascaux). Äldre mindre lyckade intonade lagningar lämnades kvar men tonades in med omgivande kulör.

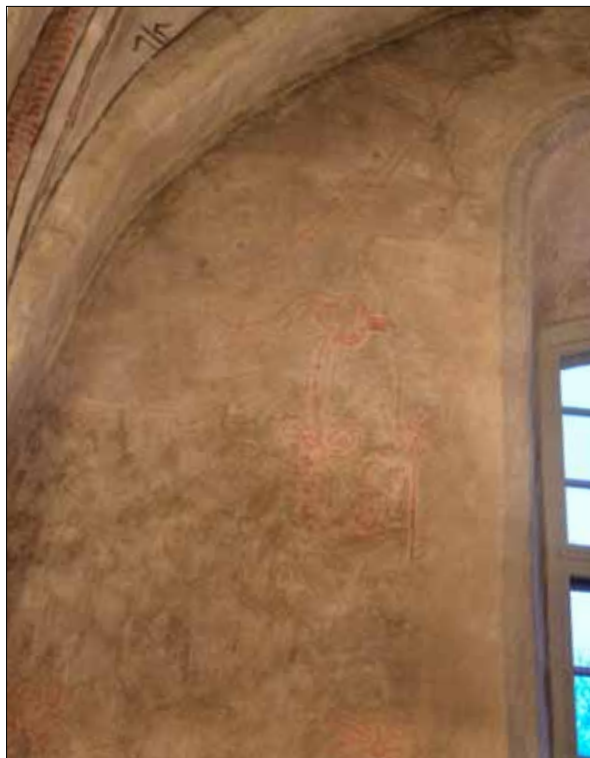
9 Långhusets norra vägg före rengöring (Slm D2014-582).

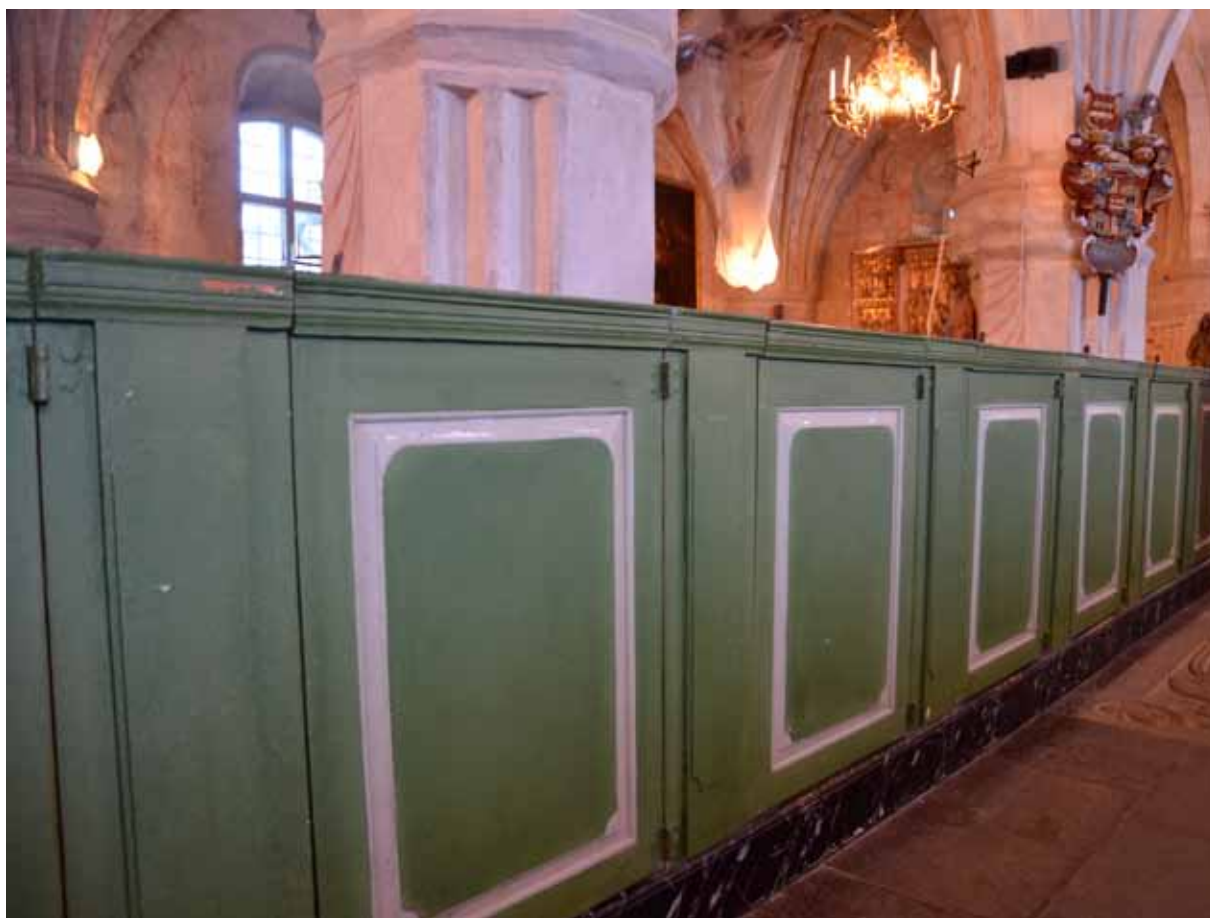
10 Bänkkvarterens dörrar före åtgärd. Krederingen har blivit synlig där färgen släppts (Slm D2014-583).

I långhuset finns tre kvarter med sluten bänkinredning. Bänkkvarteren har en ströplad yta i varmgrön kulör. Dörrarnas spegelomfattningar är marmoreringsmålade med smala brungrå diagonala stick på en ljusgrå bakgrund. Bänkkvarterens sockel är även den marmorerad fast med ljusare stick på svart bakgrund. På spegelfältens omfattningar som vetter mot söder hade färgen dålig vidhäftning till underliggande kredering och flagade på flera ställen.

Löst sittande färg på kyrkbänkarnas spegelomfattningarna skrapades ned till fast underlag. Ytan slipades och borstades av och målades därefter i kulören NCS 1005 Y50R med linoljefärg från Engwall och Claesson. Därefter rekonstruerades marmoreringsmåleriet i brungrå nyanser, också det utfördes med linoljefärg.

Länsstyrelsen har gett underhandsbesked angående tillkommande arbeten, såsom konservering samt retuschering av bänkkvarterens gavlar där yttre färgskikt släppt från underliggande kredering främst vid dörrspeglarnas omfattningar. Omfattningarna skrapades rena från löst sittande färg och ströks med linoljefärg i kulören NCS 1005 Y50R. Därefter rekonstruerades marmorengsmåleriet likt måleriet på övriga gavlar.

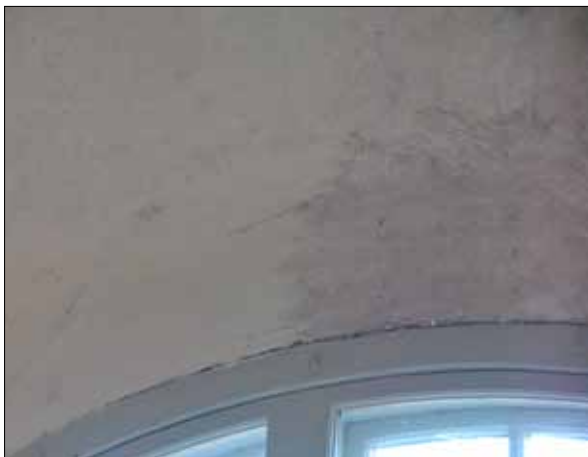
14 Fönsternischerna ljusades upp med kalkfärg. (Slm D2014-587).

Väggytor som trots rengöring upplevdes som mörkare än resterande väggytor, exempelvis ovan fönstren, ljusades upp med kalkfärg, våtkalk special, från Målarkalk.

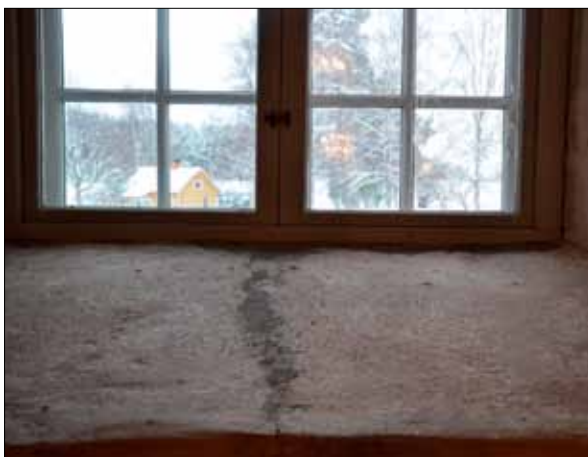
De flesta av långhusets fönsternischer hade lagningar av cementhaltigt bruk intill fönsterbågarnas understycken. Lagningarna var mörkare i kulör än omgivande kalkputsade ytor.

15 Cementhaltiga lagningar förekom i långhusets fönsternischer. (Slm D2014-587).

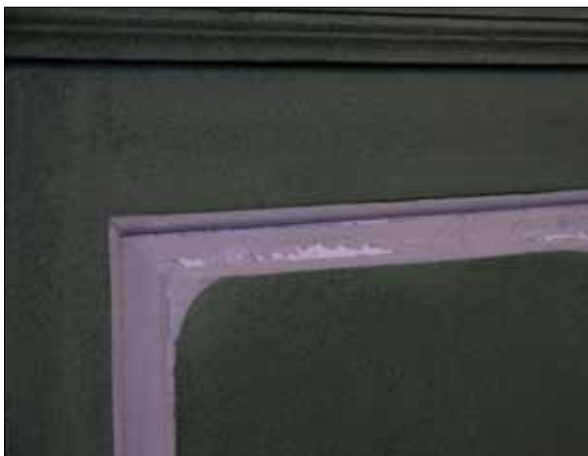
16 Bänkgavlarnas spegelomfattningar före retuscher-  
ring. (Slm D2014-588).

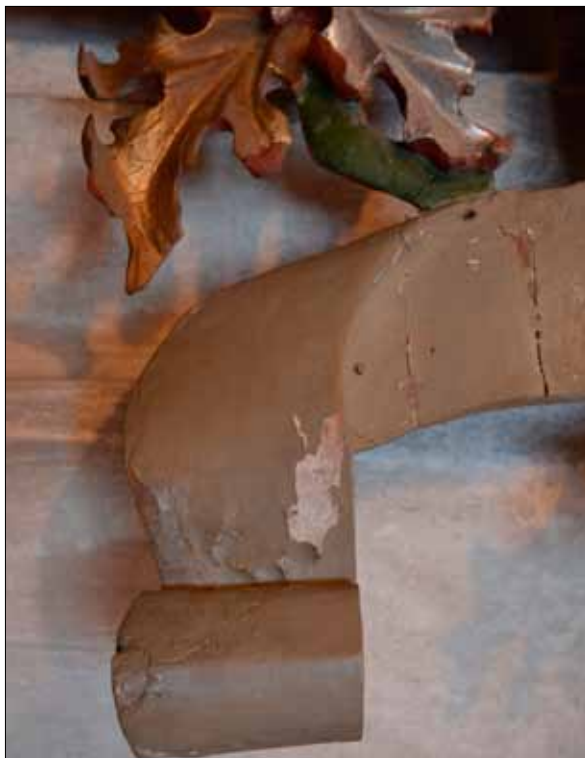
17 Många av kyrkans lösa inventarier är i behov av  
konservering. Nytt åtgärdsprogram togs fram men  
omfattas inte av befintligt beslut. (Slm D2014-589).

av Närkekonservern. I samband med rengöring och intäckning noterades lösa färgskikt på kyrkans triumfkrucifix, epitafier, vapensköldar och huvudbanér. Ett åtgärdsprogram för skadorna togs därefter fram av Närkekonservern daterat 2014-01-20. Åtgärderna omfattas inte av befintligt beslut.

På många av kyrkans lösa inventarier som vapensköldar och epitafier påträffades löst sittande färgskikt. Ett åtgärdsprogram arbetades fram av Närkekonservertorn AB. Åtgärderna anses vara så pass omfattande att de kräver ett nytt beslut från Länsstyrelsen.

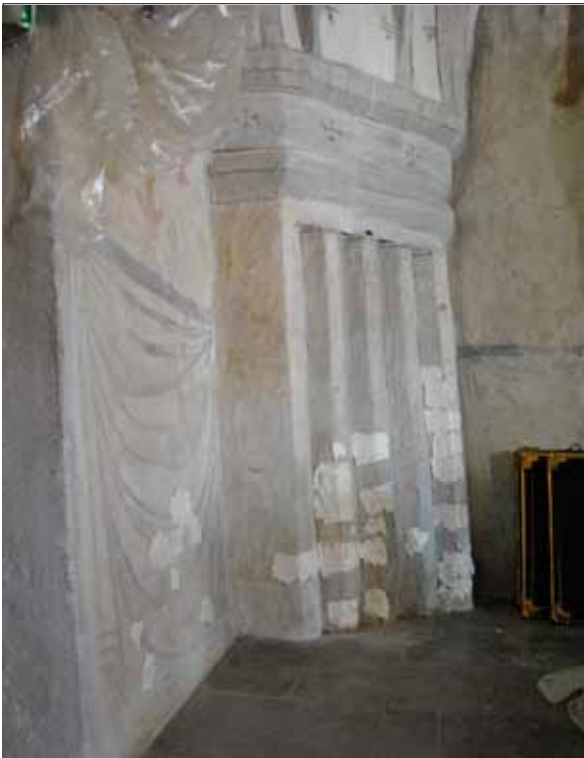
20 Saltutdrivning ur valvpelarna i koret 2014-03-21 (Slm D2014-592).

I koret utfördes saltutdrivning ur främst de två främre valvpelarna med hjälp av destillerat vatten på kompresser. Metoden fungerar på så sätt att det destillerade vattnet tränger ut salterna som finns inne i murverket ut i kompressen. Två till tre behandlingar utfördes innan saltkristallerna försvann. Ytan retuscherades sedan med kalkfärg.

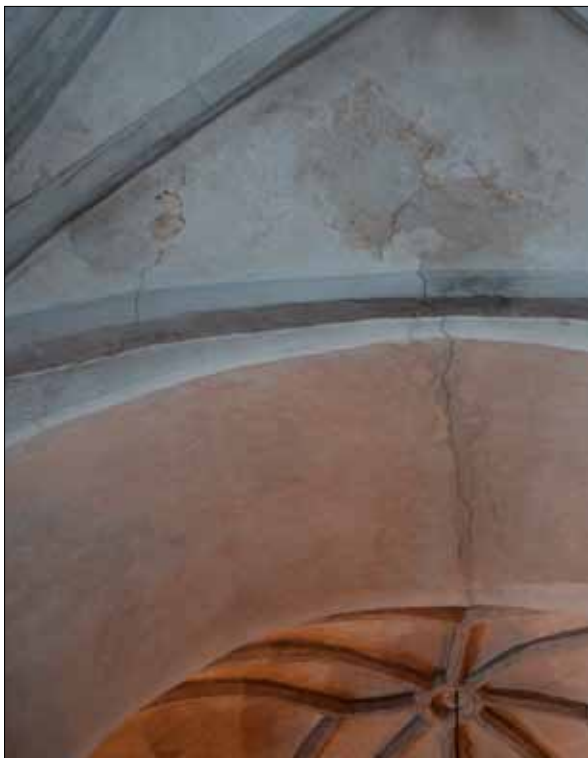
Väggarna i det Ryningska gravkoret var målade i en ljusare kallare kulör än långhuset. Även färgtypen skilde sig från kyrkans övriga kalkavfärgade putsytor. Troligtvis har gravkoret vid ett tidigare tillfälle målats med emulsionsfärg. I valvöppningen mellan långhus och kor fanns en stor sättningspricka samt putsavfall och missprydande fuktfläckar. Det stora gravmonumentet samt vapensköldarna och huvudbanéren var dammiga. Elradiatorerna var gråmålade för att smälta in med de smutsiga väggarna.

21 Sättningsspricka samt fuktfläckar i gravkoret före åtgärd. (Slm D2014-593).

Likt övriga kyrkorummet rengjordes väggarna inne i gravkoret. Efter rengöringen blev korets väggar betydligt ljusare i kulör än långhuset. Den stora sättningssprickan i valvöppningen, samt ytor med putsbortfall, lagades med ny kalkputs (se bild 13). Uppstrykningsprover gjordes. Väggar målades med butiksbortfall emulsionsfärg från Ovolin AB i en kulör som harmonierar bättre med långhuset. Efter rengöring och ommålning upplevdes elementen mörka och målades därför med värmebeständig elementfärg i vit kulör.

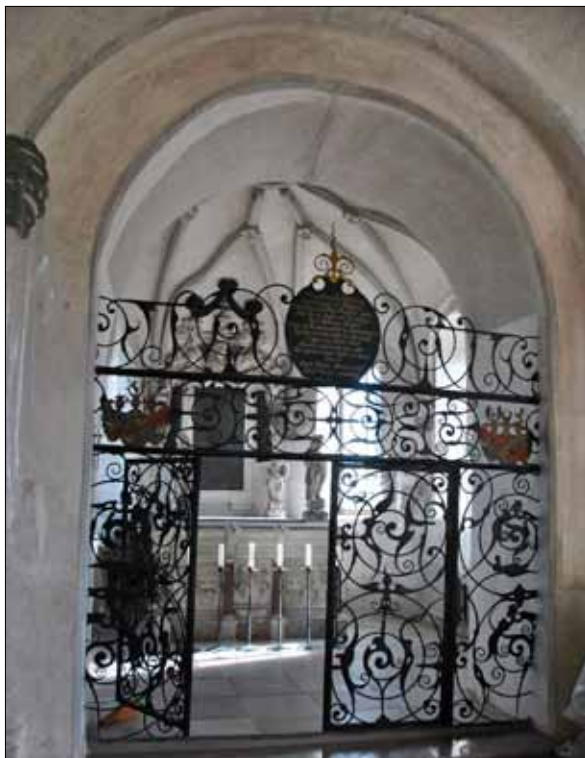
22 Sättningssprickan före åtgärd. (Slm D2014-594).

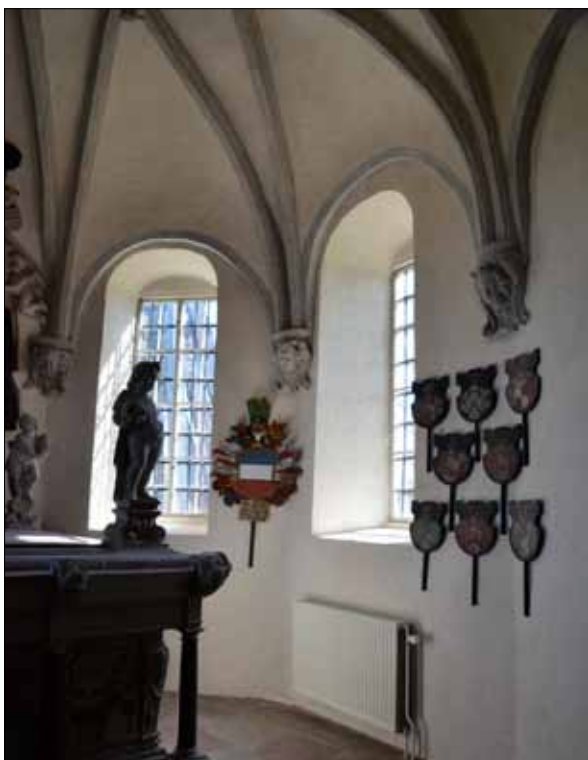
23 Gravkoret efter rengöring och målning med emulsionsfärg. Elementen är målade vita. (Slm D2014-595).

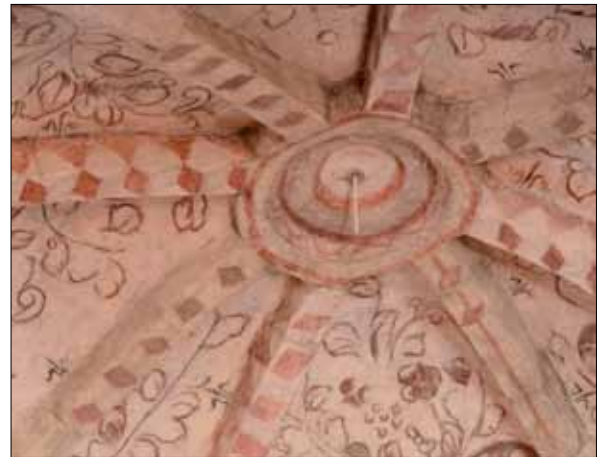
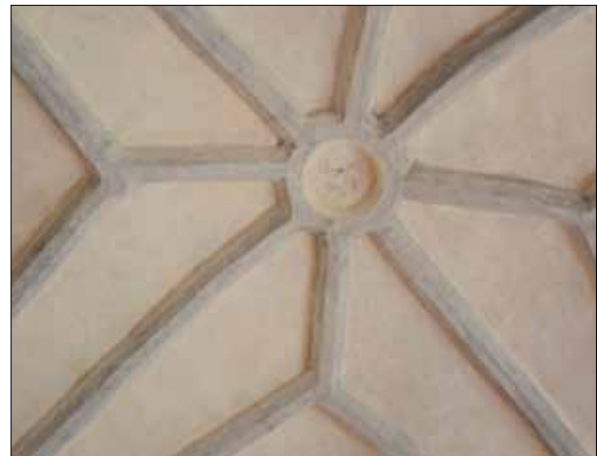
25 Rökrören kopplade till brandlarmsinstallationen är märkbart mindre synliga efter att valvens rengjorts. (Slm D2014-597).

26 I det södra sidoskeppet är rören knappt synliga. (Slm D2014-598).

Enligt beslutet 433-5005-2013 skulle nya brandrör monteras i samband med invändiga putsarbeten. Redan 2008 installerades ett brandlarmssystem i Sködinge kyrka. Åtgärdsförloppet stred mot länsstyrelsens beslut, vilket fick påföljden att monterade rökrör kapades av. Den 24 september 2013 ansökte församlingen om att återigen få förlänga rökrören till befintlig installation. Länsstyrelsen beslutade att åtgärderna skulle ske i samband med invändiga putsåtgärder våren 2014. I kontrast till omgivande smutsiga putsytor var de vita rökrören påtagligt synliga. Det gjordes försök att färga in dem, men med mindre lyckat resultat. När väl kyrkans valvhjässor rengjorts blev rören mycket mindre synliga, speciellt i det södra sidoskeppet med sina ljusa putsytor (se fig 25 och 26).

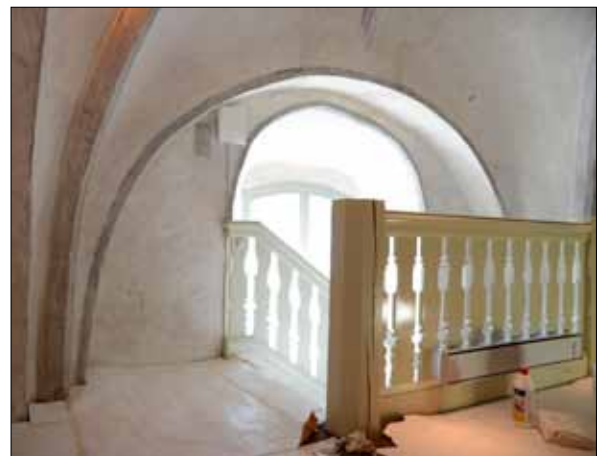
27 Balustradräcket upp till läktarvåningen efter skrapning och målning. (Slm D2014-599).

På trappträcket upp till orgelläktaren förekom färgsläpp och slitage. Räcket skrapades samt målades i grågrön kulör, NCS 2010-Y10R, lika befintlig.

Även på balustradträcket upp till orgelläktaren uppmärksammades löst sittande färgskikt samt slitage. Räcket slipades till fast underlag och ströks med linoljefärg i kulör NCS 2010-Y10R. Åtgärderna inkluderades i lig-gande beslut.

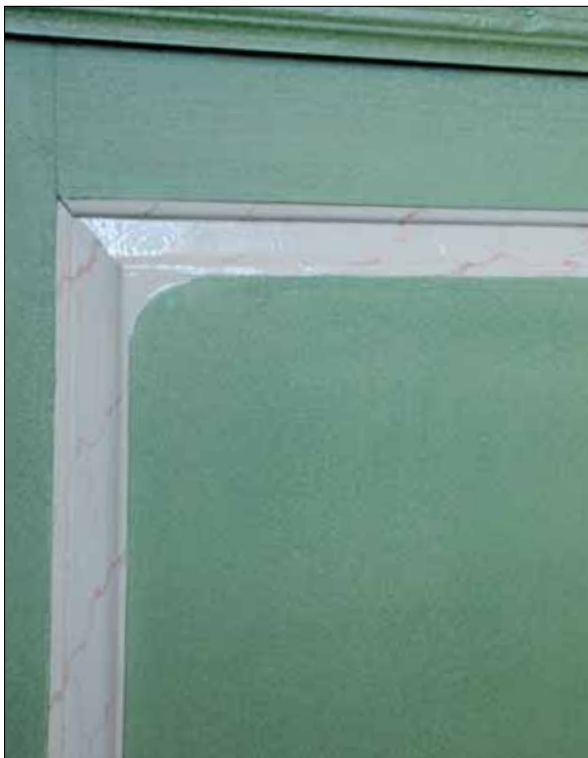
28 Bänkgavlarnas spegelomfattningar efter retuschering. (Slm D2014-600).

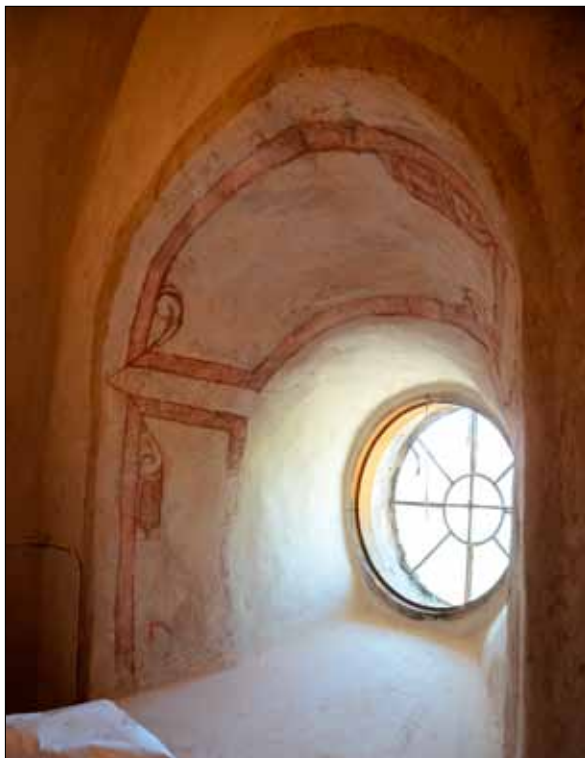
29 Det runda innanfönstret på läktaren var omålat. Det målades med grå linoljefärg. (Slm D2014-601).

Bakom orgeln på kyrkans gavel åt väst sitter ett runt fönster. Innanfönstrets båge var ommålad. Beslut togs på plats i samråd med antikvarisk medverkande att bågen skulle målas med linoljefärg i en grå kulör.

Ett beslut avseende målning av ett trärent cirkelformat innanfönster, bakom orgeln åt väst, togs på plats. Beslutet

grundades på antikvariens bedömning att fönstret som omålat upplevdes främmande i sin miljö och i sitt sakrala sammanhang.

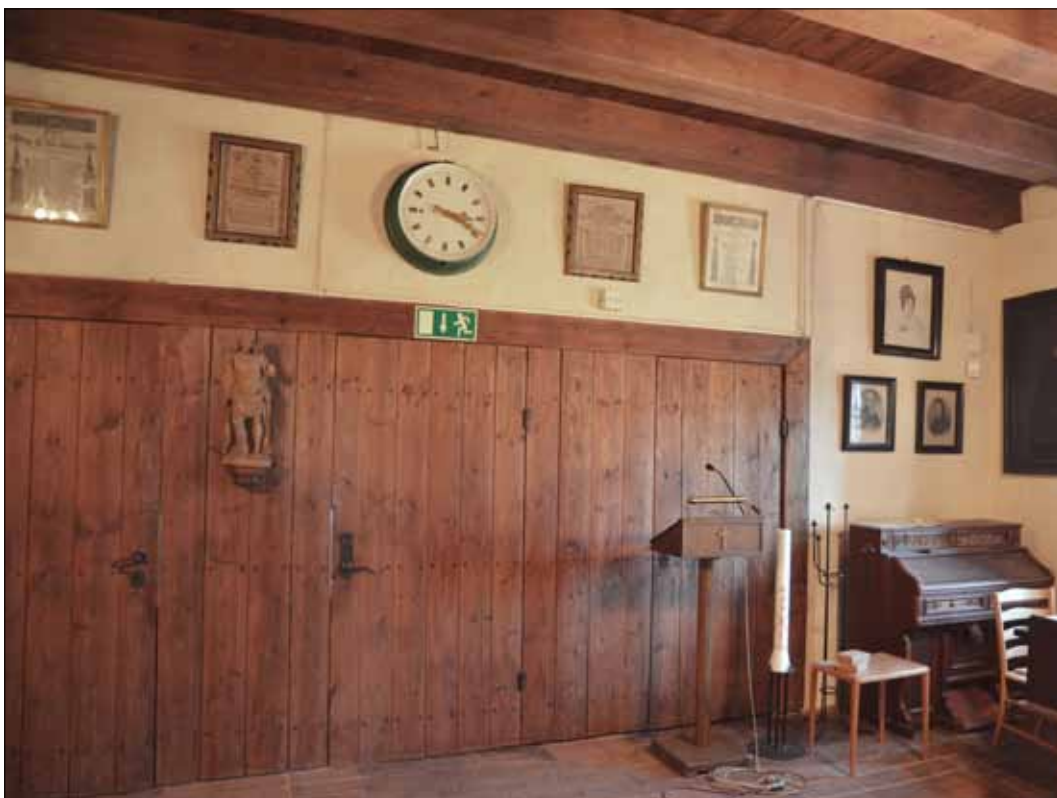
33 *Sakristians norra vägg. Kopparstickens nya placeringar. Tavlorna hängdes luftigare än tidigare. Den lilla tramporgelns baksida blev rengjord och mögelsanerad. (Slm D2014-605).*
