## Stjärnholms ladugård

Nikolai socken, Oxelösunds kommun,  
Södermanlands län

Antikvarisk förundersökning inför takrenovering

David Hansson, byggnadsantikvarie

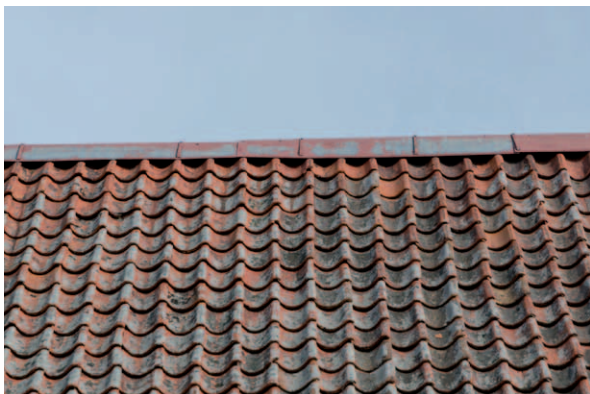
Takpannorna har viss algpåväxt. Nocken täcks av galvaniserad plåt skarvad med vinkeljärn där en stor del av färgen flagat. (D2015-1002)

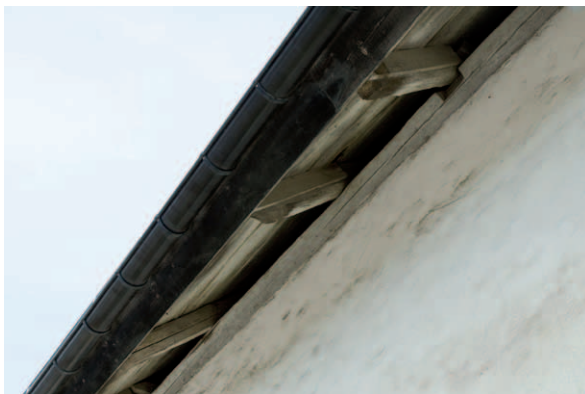
Takfoten är öppen mot vind. (D2015-1004)

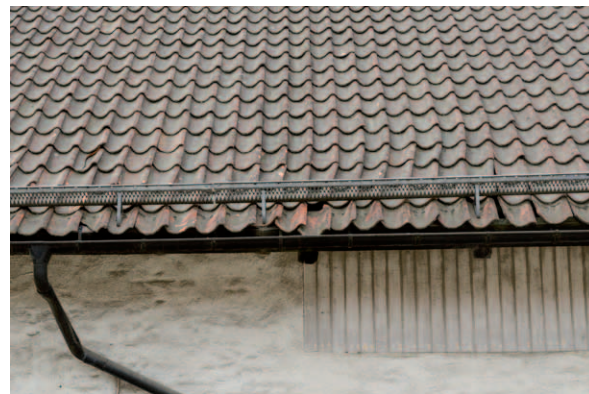
*Snörasskyddet bör målas i teglets färg. (D2015-1009)*

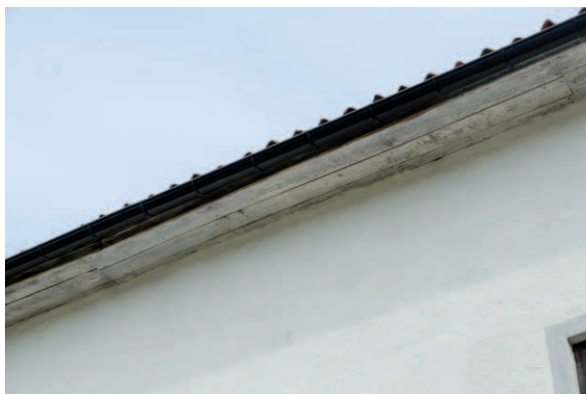
*Takfoten är brädfodrad och vitmålad. (D2015-1013)*

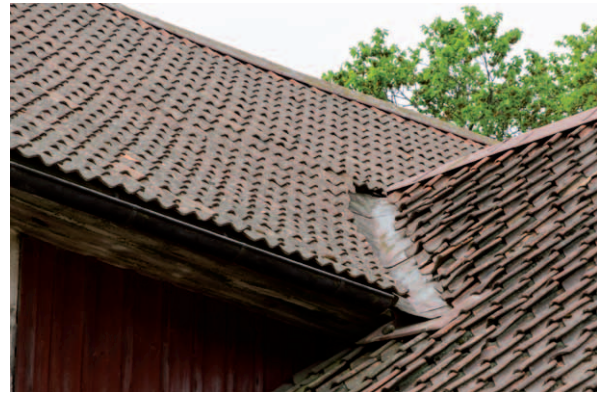
Vinkelrännan mot den västra längan. Denna är mindre iögonfallande än vid de övriga takvinklarna. (D2015-1016)

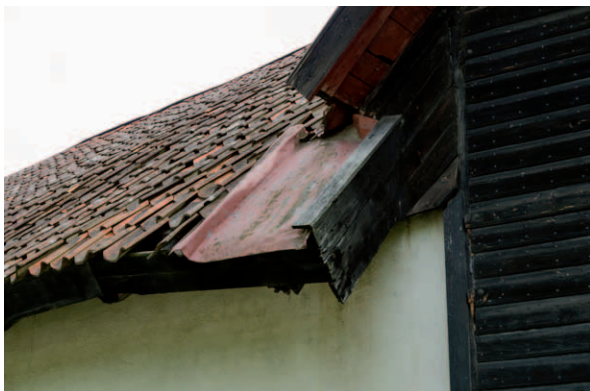
*Det nedåtlutande partiet vid den södra änden som bör undersökas närmre. (D2015-1020)*

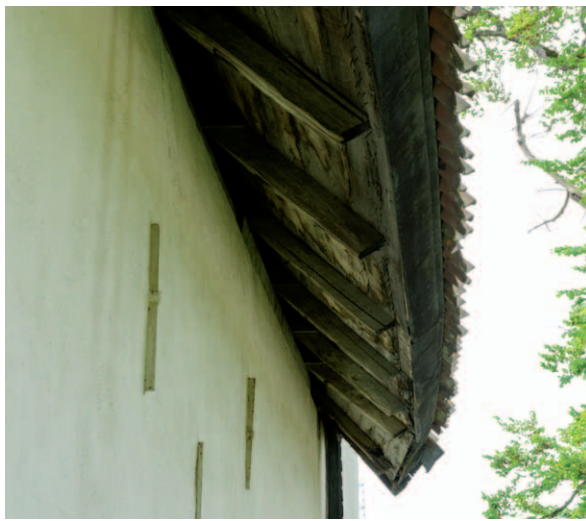
*Den öppna takfoten med det nedåtlutande partiet längst bort i bild. (D2015-1018)*

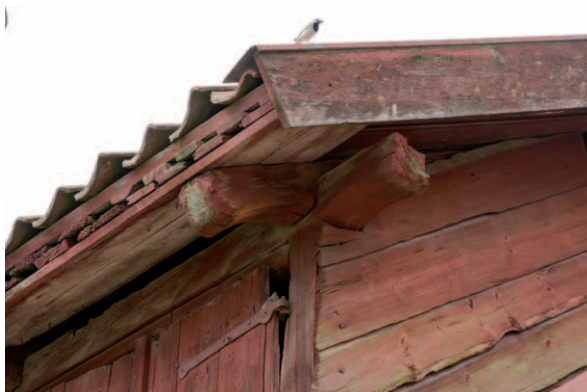
Vackert utformad knutad konstruktion med rundade avslut. Notera även gångjärnet av äldre typ. (D2015-1024)

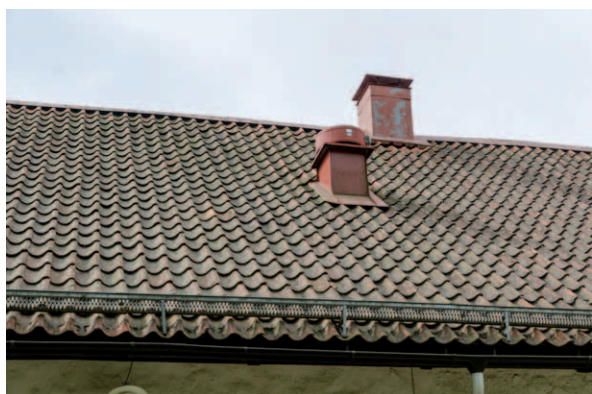
Skorsten vidnock har flagad färg och behöver målas om. (D2015-1028)

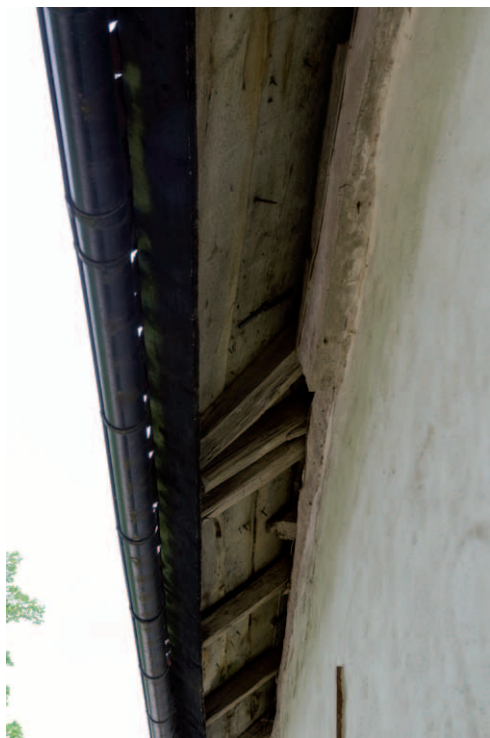
Den öppna takfoten med en sned sparre som hör till östra längans takstol. (D2015-1029)

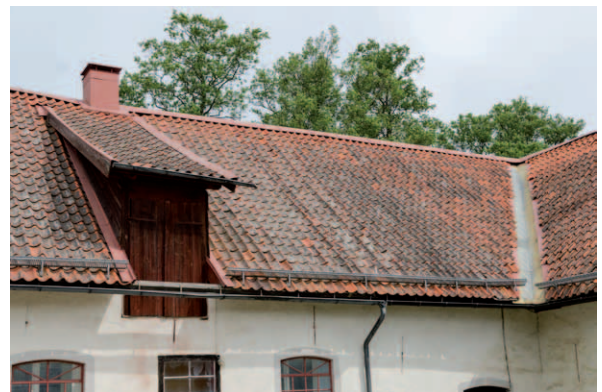
Den östra takkupan som bryter takfoten. (D2015-1035)

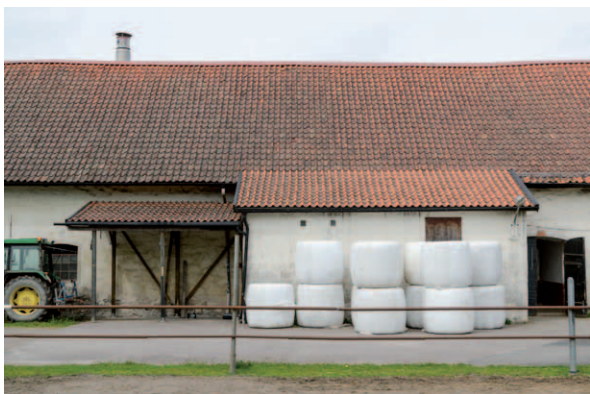
*Det östra takfallet med det fristående taket samt utbyggnaden vilka båda är senare tillägg. (D2015-1037)*

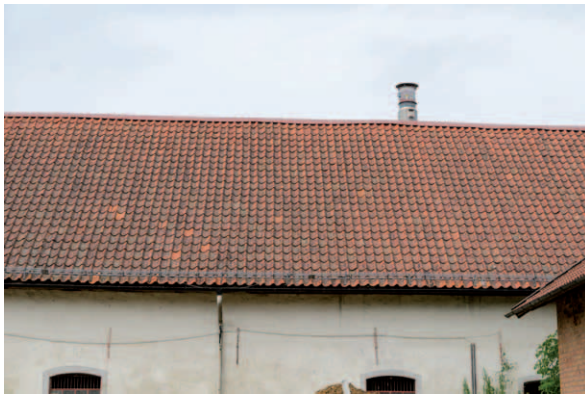
*Flera pannor har bytts ut och skiljer sig i färg mot de övriga. (D2015-1041)*

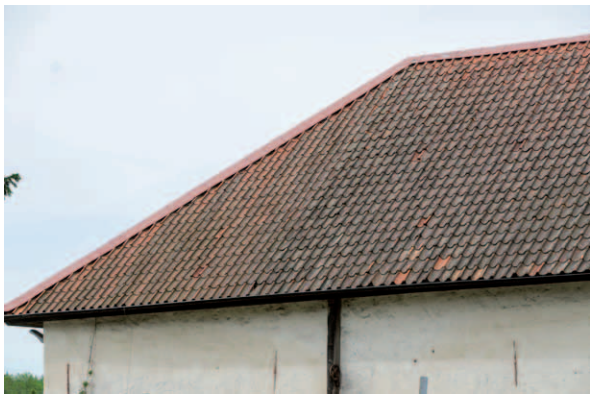
*Det södra partiet där alla pannor är utbytta syns som en svag lodrätt färgskiftning från nockens hörnplåt. (D2015-1039)*

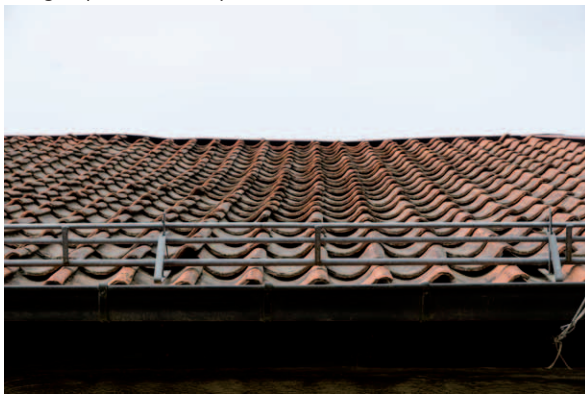
*Takfallet nära den norra längan med snörasskydd av rör. (D2015-1042)*

ernare, men bör färgas röd för att bättre smälta in mot takfallet. Svartfärgade hängrännor finns vid takfoten längs hela takfallet samt tre stuprör.

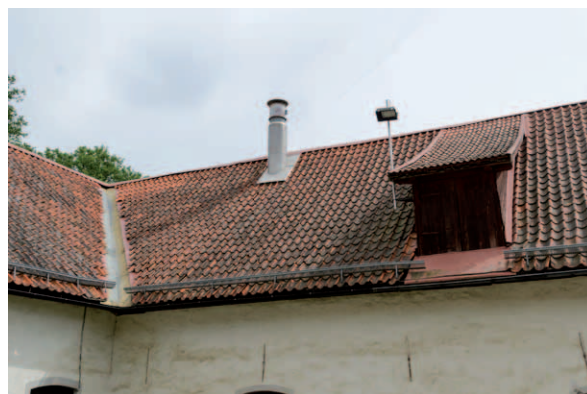
Östra takfallet med den norra takkupan som bryter takfoten. (D2015-1044)

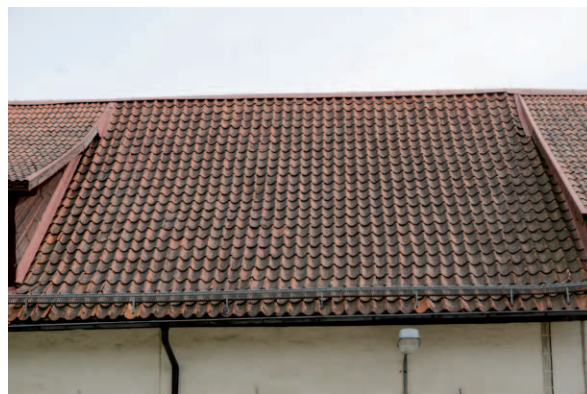
Enstaka pannor har skador efter frostsprängning. (D2015-1045)

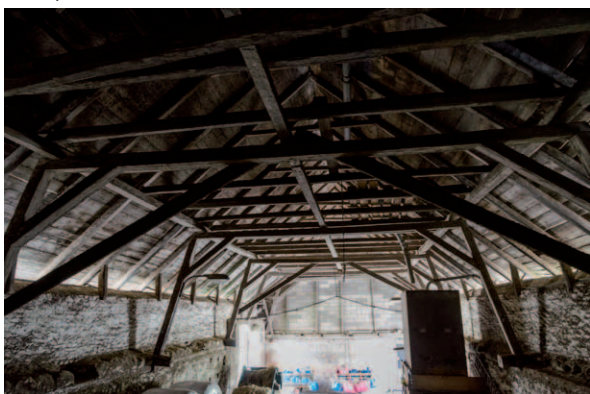
Vindsbjälklaget har kapats för att skapa större takhöjd. Sett från öster. (D2015-1048)

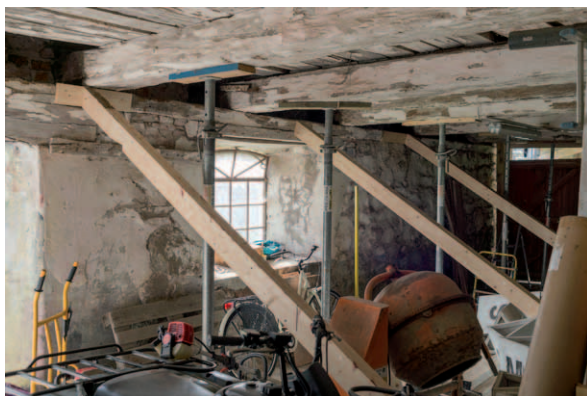
*Bjälklaget över kostallet är idag avlastat med byggstämp. (D2015-1056)*

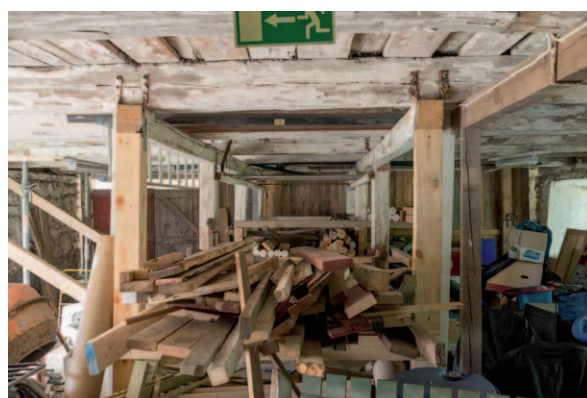
*Den bärande konstruktionen över foderbordet har till vissa delar bytts ut. (D2015-1060)*

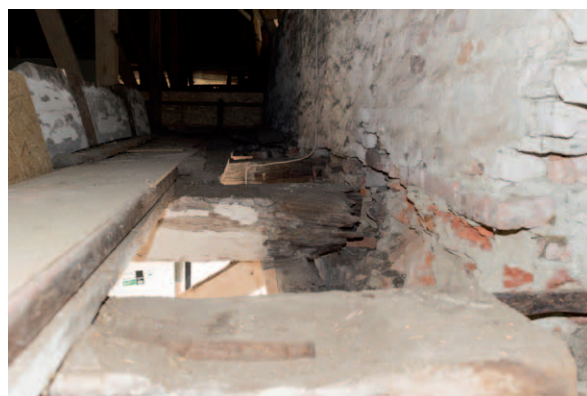
Kostallets vindsbjälklag har stora rötskador i ändarna som vilar på den östra muren, på flera ställen är materialet nästan helt borta. Bjälklaget som är vitkalkat och av stora dimensioner är sannolikt av hög ålder och har därför ett högt kulturhistoriskt värde. Ett förslag utformas för närvarande för att avväxla den bärande konstruktionen. Detta förslag bör ta stor hänsyn till den befintliga konstruktionen och i det fall det inte är möjligt att laga denna bör den ursprungliga efter en avväxling fortfarande vara synlig så att den är tydligt avläsbar.

*Bjälklagets ändar som vilar på den östra muren har stora rötskador där nästan hela angöringen är borta. (D2015-1061)*

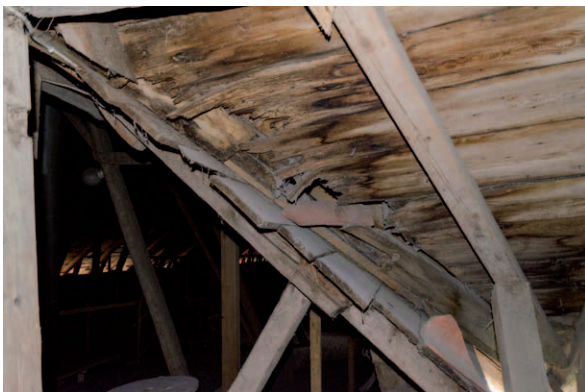
Innertaket i vinkeln mellan den västra och norra längan har spår efter gamla fuktskador. (D2015-1066)

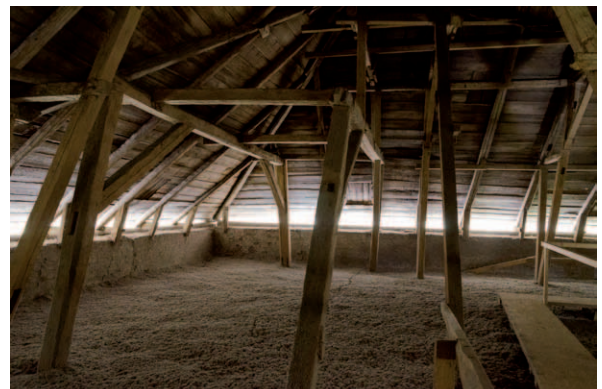
Hörnet mot den norra längan har en något märklig sammansättning vilken syns närmst i bild. Möjligen har ladugårdens längor höjts vid olika tillfällen och anslutningarna då sett annorlunda ut. (D2015-1069)

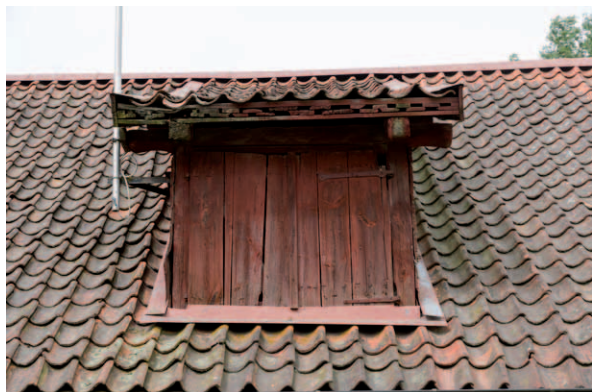
*Plåtarbeten runt en av takkuporna där plåten satts över luckorna. Dett bör åtgärdas i samband med renoveringen. (D2015-1070)*

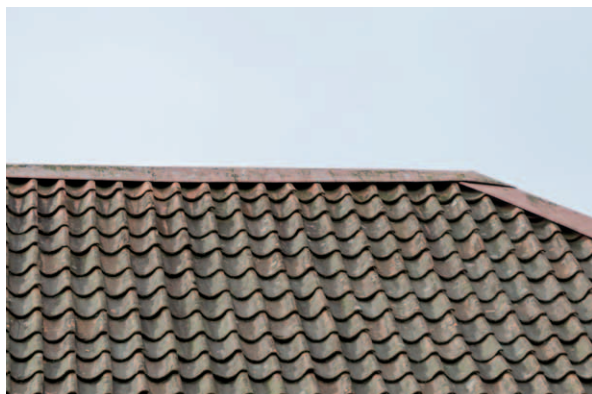
*Nockplåten vid det nordvästra hörnet där vinkeljärn saknas. Nockplåten är i behov av ommålning. (D2015-1071)*

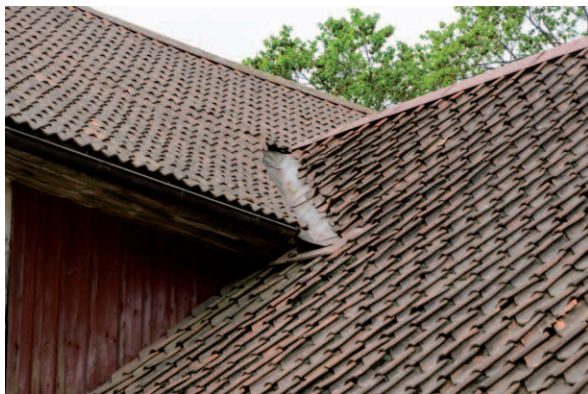
*Vinkelränna vid mötet till den höga södra delen. Denna är av en storlek som betydligt bättre smälter in i takfallet. (D2015-1073)*

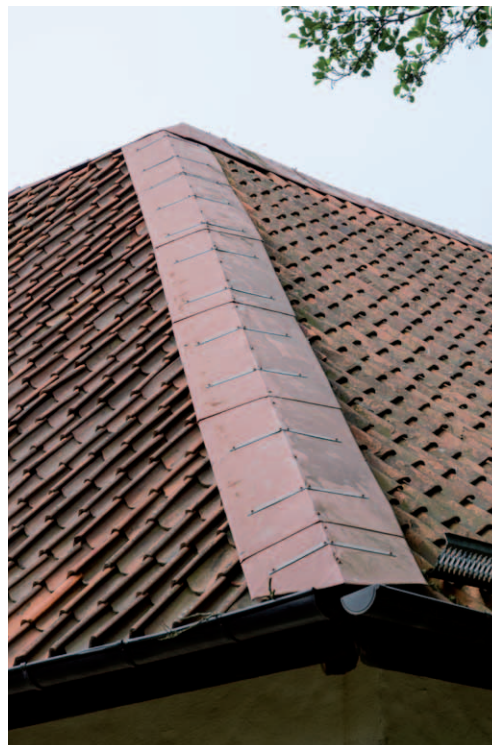
*Plåt över vinkeln vid det nordöstra hörnet. Notera beslag och fästpunkter. (D2015-1075)*
