## Skottvångs gruvor

Gåsinge-Dillnäs socken, Gnesta kommun

Vård- och underhållsplan för område och byggnader

Hugo Larsson

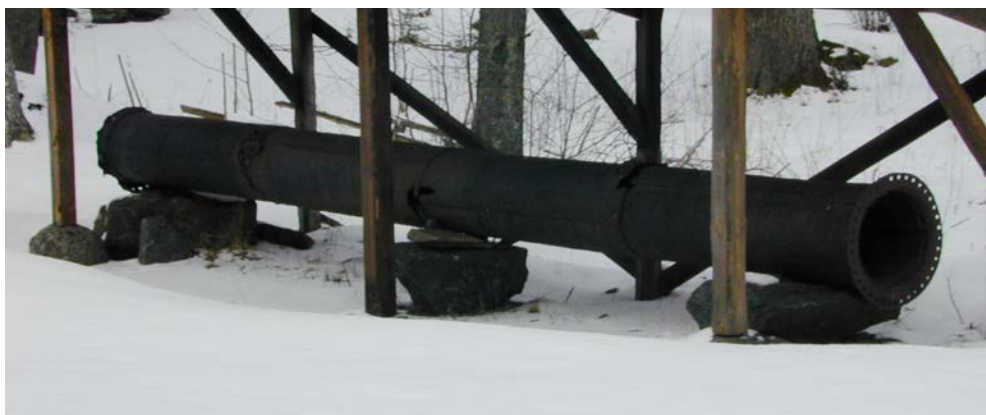
29 Nitat rör under skyddstak.

Röret ligger under skyddstak och är i ett relativt gott skick. Skulle i samband med årlig besiktning rostkadorna visa sig öka bör röret fortsättningsvis behandlas årligen med lika delar linolja och terpentin för att stoppa rostprocessen.

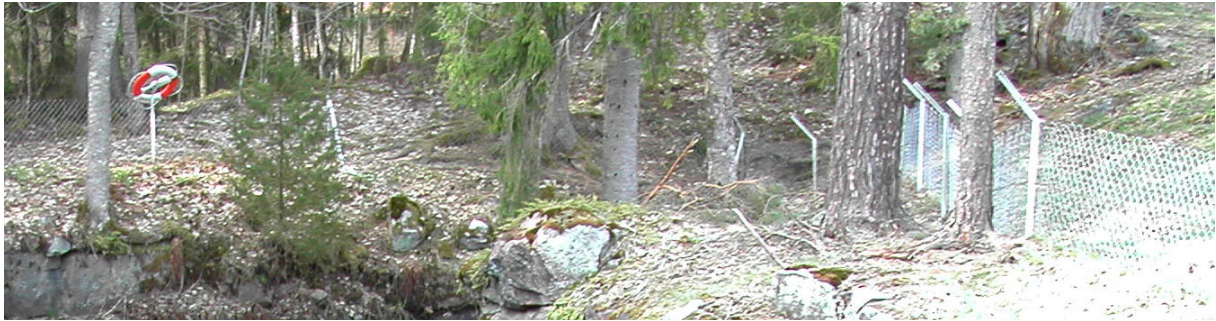
34 Porthålsruvan tillhör de gruvhål som har mest svårforcerad inhägnad. Lösningen med frälsarkrans finns även vid de övriga vattenfyllda gruvorna på området.

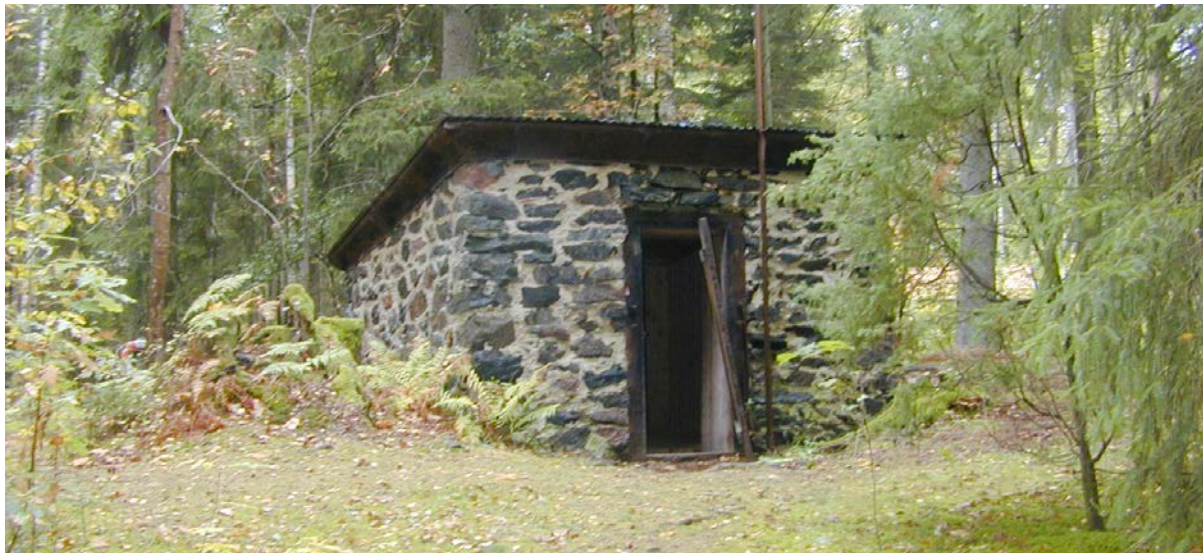
40 Sprängmedelsförrådet år 2003. Dörren var vid detta tillfället skadad i upphängningen. Detta har av allt att döma sedan dess åtgärdats varför skadan ej redovisas ytterligare i vårdplanen.

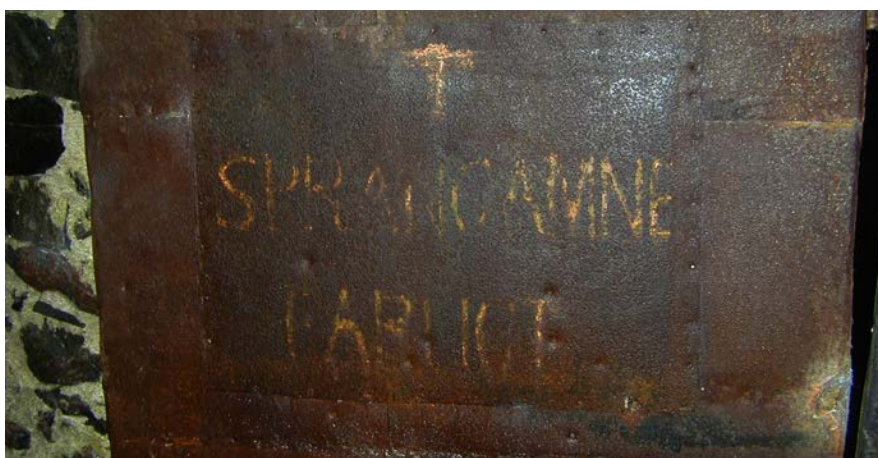
41 Texten "SPRÄNG-ÅMNE FARLIGT" samt ett idag svårtytt tecken ovan denna text är bevarat men knappt läsbart idag. Texten respektive tecknet ovan denna bör mätas in och mallas av. Riskerar texten att utplånas helt bör den fyllas i med eventuell hjälp av mallen. Man bör därvidlag vara noga med att använda samma kulör. Linoljefärg bör användas.

\* Ingångsdörr med tillhörande karm är rostig. I första hand rör det sig om ytrost som ej äventyrar konstruktionen om plåten konserveras. Befintlig spikad skivplåttäckning på dörren bör bibehållas. Texten på dörren är otydlig och bör kalkeras av och mätas in för arkivering medan man fortfarande kan urskilja den. Inmätningen bör omfatta en uppmätning av dörren till sin helhet i som lägst skala 1:10. Den fylls endast i om den riskerar fullständig utplåning eller om slutgiltig bedömning i en framtid blir att dörren måste rostskyddsmålas. I sådant fall sker detta med blymönja vilken täckstryks med svart alkydoljefri linoljefärg. Inför åtgärden används den vid behov den enligt ovan redan gjorda avkalkeringen som underlag till den mall som tillsammans med inmätning bildar underlag till åtgärden. I första hand linoljebehandlas dock dörren årligen eller efter behov med lika delar kallpressad rå linolja utan pigmentering, blandad med terpentin.

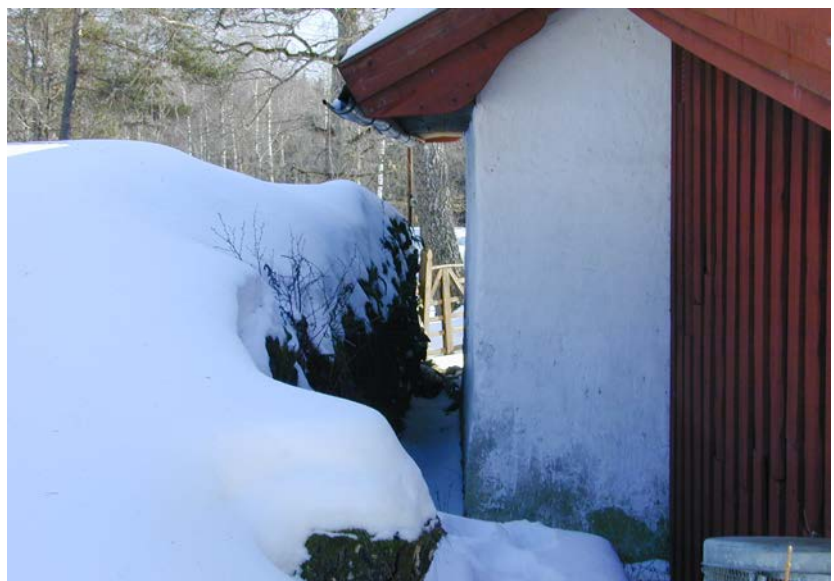
\* Markfukt stiger upp i murverket på norra långsidan. Befintlig galvränna åt detta håll är sannolikt monterad till det korrugerade plåttaket och därmed ej anpassad till det nu något tjockare taket. Följden blir att vatten tillåts rinna utanför rännan ner i den smala passage som bildas mellan norra fasaden och den kallmurade körbron. Detta i kombination med tidigare förändring av byggnadsfysiken i och med att det genomsläppliga jordgolvet ersattes med ett tätt betonggolv är sannolikt orsak till problemet. Passagen bör i första hand dräneras på ytan genom att en svag släntning av marken åt öster skapas eller att hinder för en redan befintlig sådan undanröjs. Finns en befintlig stensatt "ränna" under nuvarande mylla friläggs denna och sätts i stånd.

47 Fukt binds i puts och väggmurverk på smedjans norrsida. En smal passage bildas mellan smedjan och körbron åt detta håll. Det är viktigt att denna passage hålls ren från bråte, höstlöv etc. för att vatten som rinner in i passagen också på ett naturligt sätt ska kunna ledas ut.

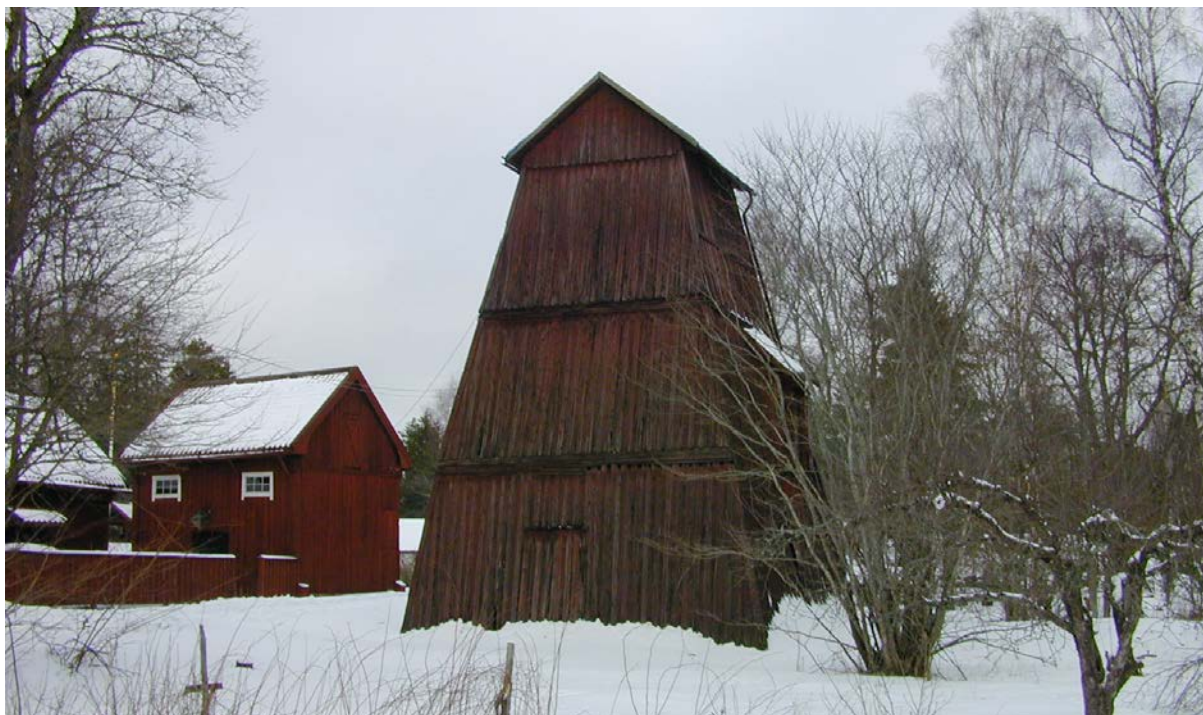
51 Gruvlaven, februari 2004.

Gruvlavens panel är utom på utbyggnaden solsprucken och rötskadad. Skadorna bedöms i första hand vara resultatet av låg virkeskvalitet i kombination med byggnadens sluttande fasader som ger en något förhöjd belastning vid nederbörd. Brister i avvattning av lavtornets tak finns i form av ett stuprör åt väster som slutar ett antal meter upp på fasaden och där utkastare saknas. Rötskadorna under röret är dock inte värre än på andra delar av fasaden vilket antyder virkeskvaliténs roll för den totala skadebilden. Panelens virkeskvalité får ses mot bakgrund av den tid och tidsanda inom byggvaruhandeln under vilken rekonstruktionen genomfördes. På östsidan mynnade motsvarande stuprör i en utkastare som var riktad in mot byggnaden vilket naturligtvis på sikt ger rötskador. Papptaket är i behov av omtäckning. Stomme, golv och bjälklag har

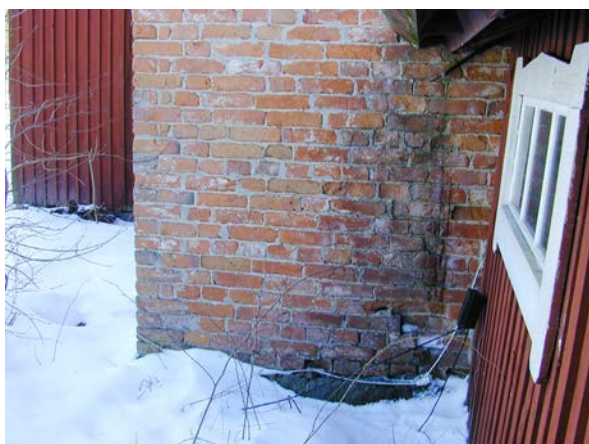
- \* Regnvatten från norra takfallet på förstun åt nordväst har börjat orsaka frostsprängningar på transformatorbyggnadens murverk. Takrännan till farstun bör snarast justeras så att bakfall åt öster ej är möjligt. En plåtgavel bör monteras på rännan in mot transformatorbyggnadens västfasad. Är orsaken dessutom felaktig dimensionering, dvs. att vattnet vid kraftigare regn passerar förbi hängrännan justeras detta genom att rännan hängs om eller förstoras.
- \* Algpåväxt förekommer på norra fasaden. Fasaden kan tvättas med borsyrebaserat algtvättmedel.
- \* Ytrost förekommer på metalldelar i anslutning till transformatorns isolatorer. Dessa bör strykas med lika delar rå linolja och terpentin

62 Transformatorbyggnaden, frostsprängt murverk till följd av bristfällig takavvattning på intilliggande byggnadsdel (farstu).

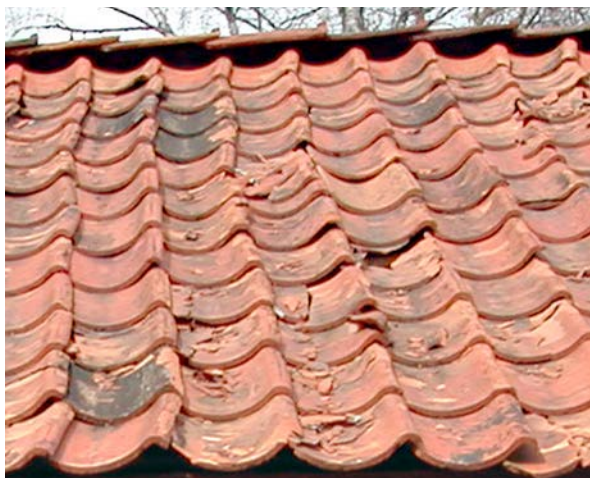
Takteglet är känsligt för frostsprängningar.<sup>73</sup> Det södra takfallets tegel är till övervägande del helt sönderspräckt till följd av detta. Norra takfallet har klarat sig något bättre. Befintligt tegel bör ersättas med enkupigt lertegel enligt lika befintlig kupning och utförande. I första hand bör begagnat tegel användas. De pannor ur befintligt tak som ej uppvisar frostsprängningstendenser bör sparas som kompletteringspannor.

65 Drivmedelsförrådets taktegel är kraftigt frostsprängt  
åt sydsidan.

- \* Fasaden avfärgas med falurödfärg ljus vart 20-25:e år. Vindskidor, vattbrädor ochnockbrädor stryks oftare allt efter behov. För att förlänga livslängden på dessa delar kan de strykas med röttjära
- \* Årlig besiktning av grund, stomme/fasad och tak utförs varvid särskilt takteglets skadebild observeras.

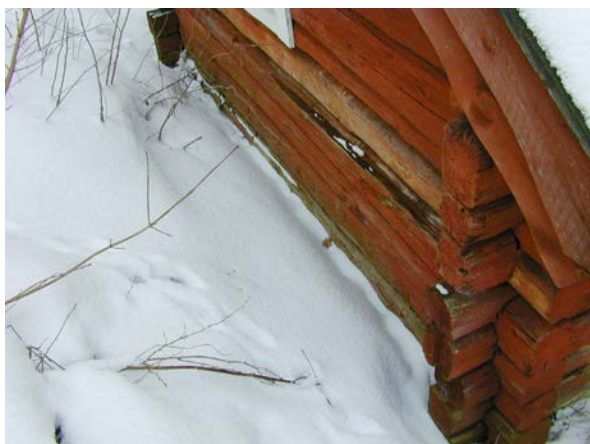
Byggnaden är i gott skick. Syllen åt söder ligger i ett något utsatt läge då en kraftig slänt ner mot byggnaden vidtar åt detta håll. Ett tjockt snötäcke täckte marken vid besiktningen varför marknivåer ej kunde studeras. Färgsläpp på syllen tyder dock på en ökad fuktbelastning.

69 Byggnadens södra gavel ligger i anslutning till en kraftig slänt vilket riskerar att göra syllen utsatt för fuktproblem till följd av vattenavrinning längs marken.

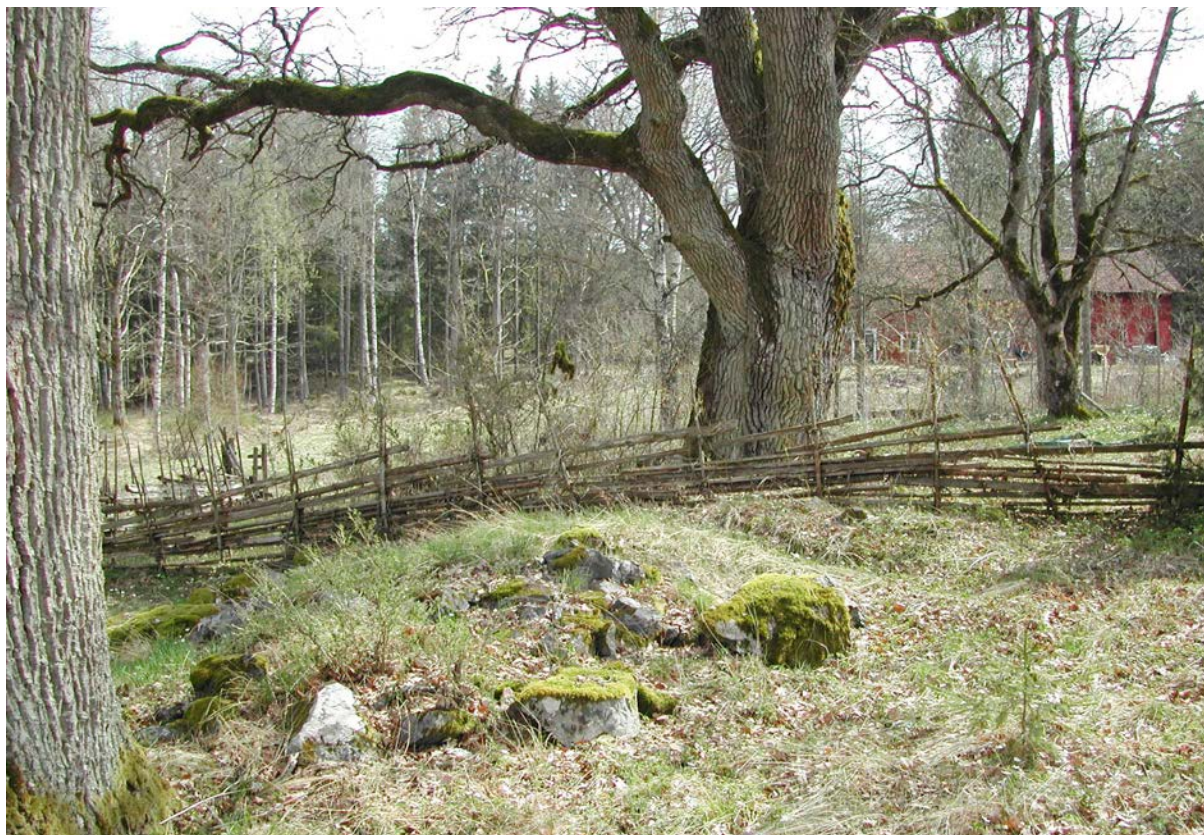
76 Den nyupptäckta grunden vid Skottvångs tidigare mangårdsläge. Ett staket skär grunden och den är skadad genom urschaktning i anslutning till dess "södra gavel" samt genom att stenar plockats bort i en ränna tvärs grundens långsidor. Den borte eken växer innuti grunden i vad som förefaller vara ett spisiröse. Den hitre eken som skymtar t.v. i bild står utanför grundens "norra gavel" På ca ca. fem meters höjd i denna ek sitter i ett otillgängligt läge en grankäpp i vars topp tidigare en metallflöjel av okänd ålder suttit. Anledningen till denna placering är okänd. Den torde dock tillkommit under den tid då gruvan var i drift. Flöjeln försvann under 1900-talet.
