Arkeologisk förundersökning

Kanonrondellen

Fornlämning Nyköping 231:1, Nyköpingshus 1, Nyköpings socken,
Nyköpings kommun, Södermanlands län.

ARKEOLOGISKA MEDDELANDEN 2010

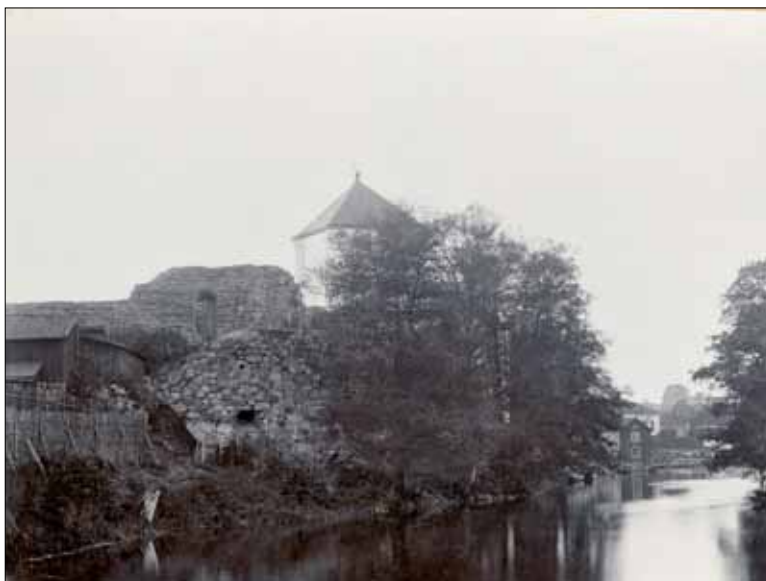
Figur 5. Foto uppströms Nyköpingsån. Rondellen i förgrunden och Kärntornet strax där bakom. Fotot är taget innan restaureringarna, det vill säga under senare delen av 1800-talet. Foto: August Kling okänt år. Sörmlands museums arkiv. Bildnr. M026934.

Av kartan framgår att kanonrondellen bör ha uppförts mycket nära den dåtida vattenlinjen. Bilden av det topografiska förhållandet förstärks genom det fotomaterial som föreligger från det sena 1800-talet. Av bilder från den tiden framgår det att murverket låg mycket nära strandbrinken som sluttade brant ned mot vattenlinjen. Det är även noterbart att rondellen i det skedet befann sig i starkt förfall, och att stora delar av dagens murverk har rekonstruerats under 1900-talets restaureringsinsatser. Sedan dess har också åpromenaden fyllts ut och markplanerats (figur 5).

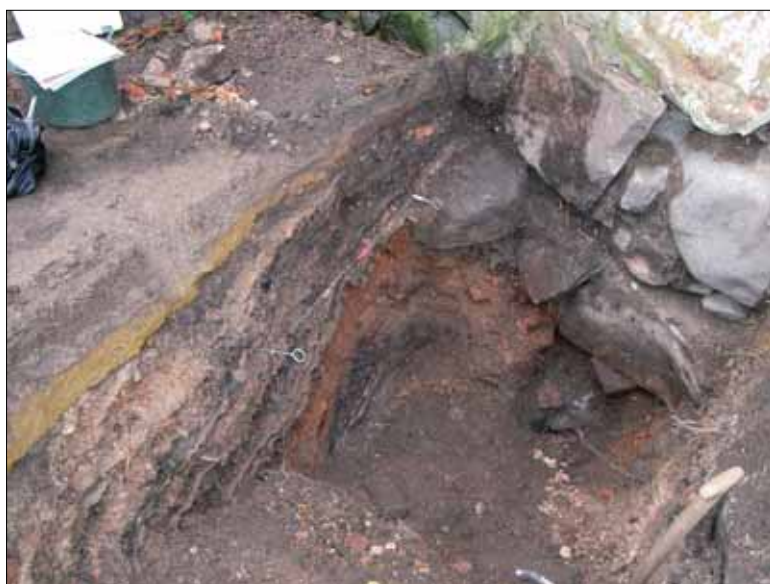
Figur 6. Översikt över schakt 1. Till höger syns delar av rondellens murverk. Notera lagret med tegelkross (L11) samt det underliggande brandlagret (L12). Bilden är tagen mot sydväst. Foto: Lars Norberg 2010, Sörmlands museum.

Schakt 1. Cirka 2,3 x 2,1 meter stort och 2,1 meter djupt. Schaktet lades dikt an mot rondellens murverk i väster.

Sammanlagt kunde 17 separata lager dokumenteras i den södra sektionen (bilaga 2). I fem översta lagren påträffades material med ett varierat tidsinnehåll i form av yngre rödgods, djurben och recenta fynd som buteljglas och kapsyler (L1-L5). Vidare noterades relativt rikliga mängder kalkbruk (L4) som kan utgöra rester efter restaureringar under modern tid. Därefter följde en tunn lins av tegelflis (L6). Under detta vidtog ytterligare ett omrört lager med inslag av både recent och äldre fyndmaterial (L7).

Därpå följde ett drygt halvmetertjockt utfyllnads- eller raseringslager bestående av tegelkross samt rikliga mängder fragmenterat takfjällstegel, respektive sönderslagna balusterdockor, stengods och skärvor av pottkakel (L11).

Under detta låg ett knappt 0,3 meter tjockt brandlager innehållande ytterligare ett par balusterdockor, samt en skärva stengodskeramik (L12). Därefter fanns flera horisonter av kalkbruk varvade med tunnare brandlager. Fyndmaterialet här utgjordes av Hertig karlsliknande glas samt en del av en trefotsgröta (L13-L16). Spå-

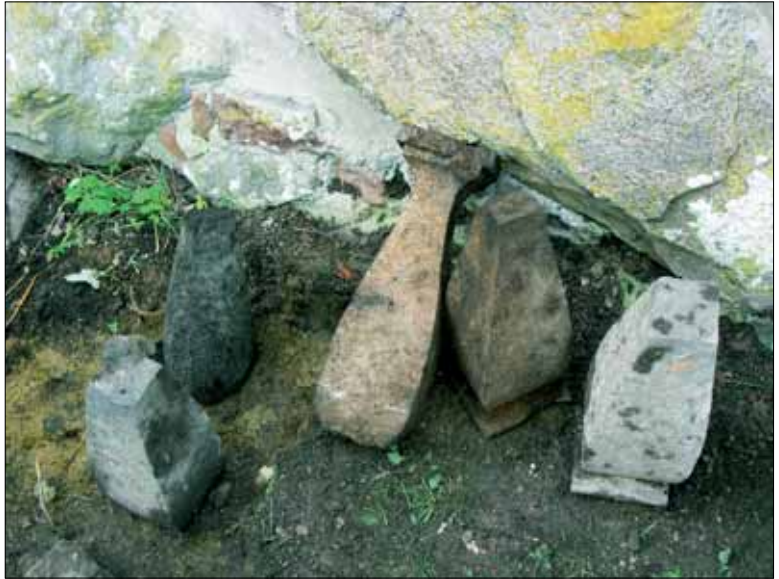
Figur 7. Halva balusterdockor av kalksten (F24-F28). Foto: Lars Norberg år 2010, Sörmlands museum.

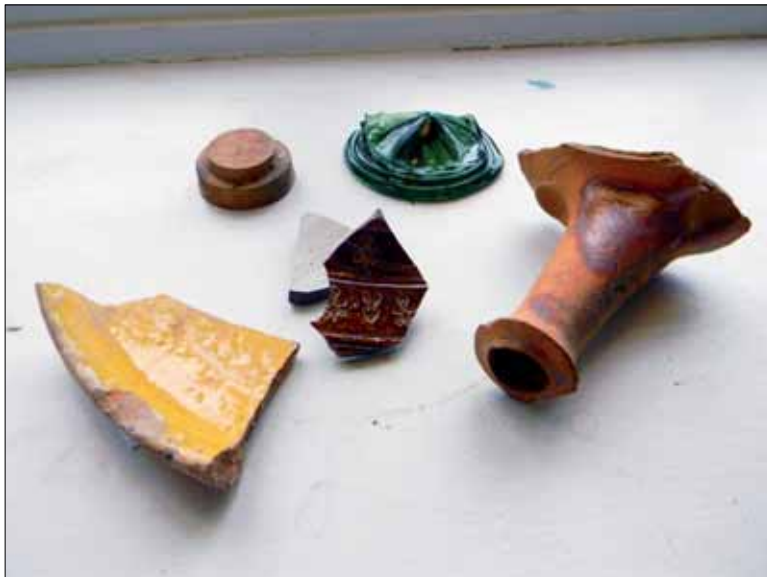
Figur 8. Ett urval av fynd från undersökningen. Från vänster: gulglaserat fat (F15), lock (F22), brunglaserat stengodskrus (F17), botten av en Spechter (F13), samt rörskaft till en trefotsgröta (F20). Foto: Lars Norberg år 2010, Sörmlands museum.

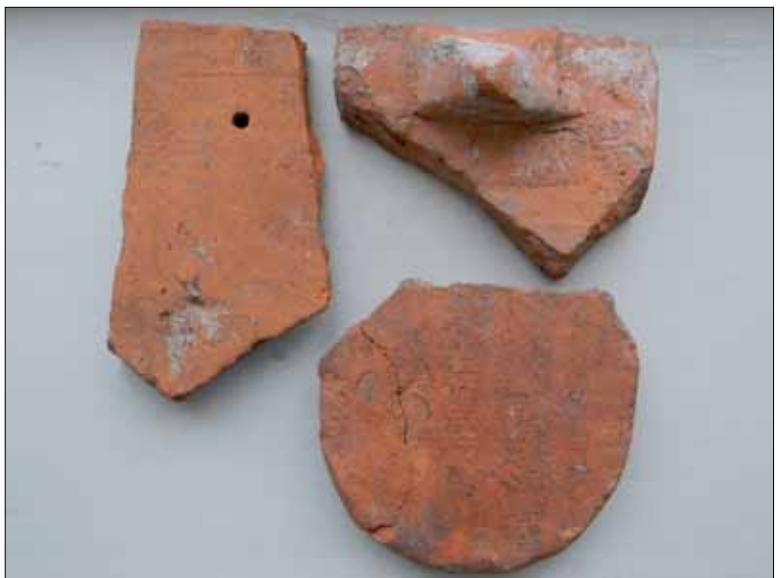
Figur 9. Exempel på fjälltegel från förundersökningen (F5, F6). Foto: Lars Norberg år 2010, Sörmlands museum.

& F3). Fjällteglet förekom under hela medeltiden parallellt med det i Sverige vanligare munk- och nunneteglet. Den förstnämnda taktäckningsmetoden kom dock i mer allmänt bruk under 1400-talet. Metoden var dock olämplig för klimatet i Sverige eftersom fukt samlades mellan de dubbla eller tredubbla pannorna med frostsprängning som följd (Antell 1986, s. 28). Vingteglet, ursprungligen en holländsk uppfinning, kom under 1500- och 1600-hundratalet istället att bli den dominerande tekniken (Antell 1986, s. 29).

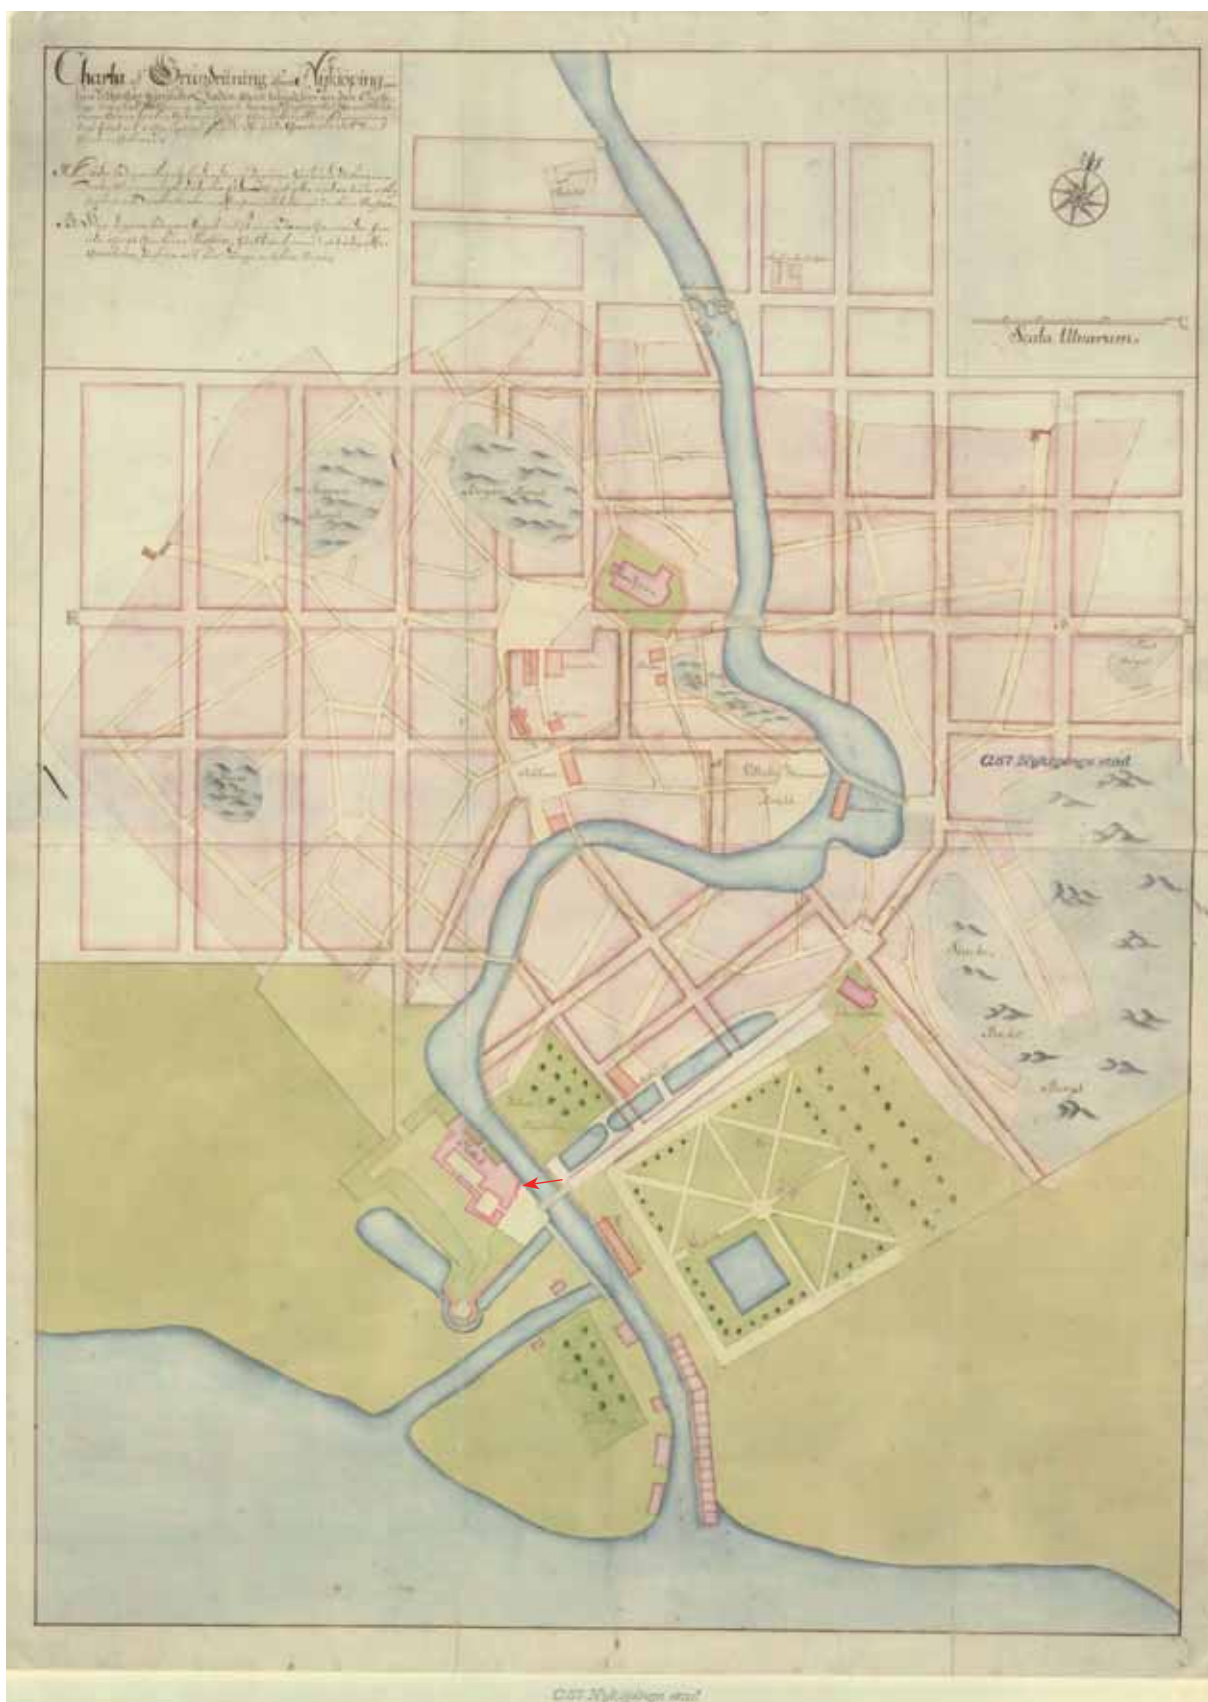
Bilaga 1. Odaterad stadsplanekarta över Nyköping. Läget för schakt 1 markerat med en röd pil. Notera att strandbrinken intill rondellen och det förutvarande Drottningtornet är obefintlig och att Nyköpingsån strök dikt an mot murverket. Kartan är ej rektifierad och originalet är förminskat samt något beskuret. LMS akt nr C57-1:1 (1665?).

I det historiska kartmaterialet finns en äldre förrättning över Nyköping, där en yngre rutnätsindelad stadsplan tecknats ovanpå en äldre oregelbunden. Kartan redovisar slottets byggnader och dåtida utbredning (bilaga 1). Den äldre planen avspeglar sannolikt de förhållanden som rådde före 1600-talet, det vill säga tiden före 1665 års brand (LMS akt nr C57-1:1).
