Särskild utredning

# Larslunda IP

Strängnäs 3:1, Strängnäs socken, Strängnäs kommun,  
Södermanlands län.

ARKEOLOGISKA MEDDELANDEN 2008

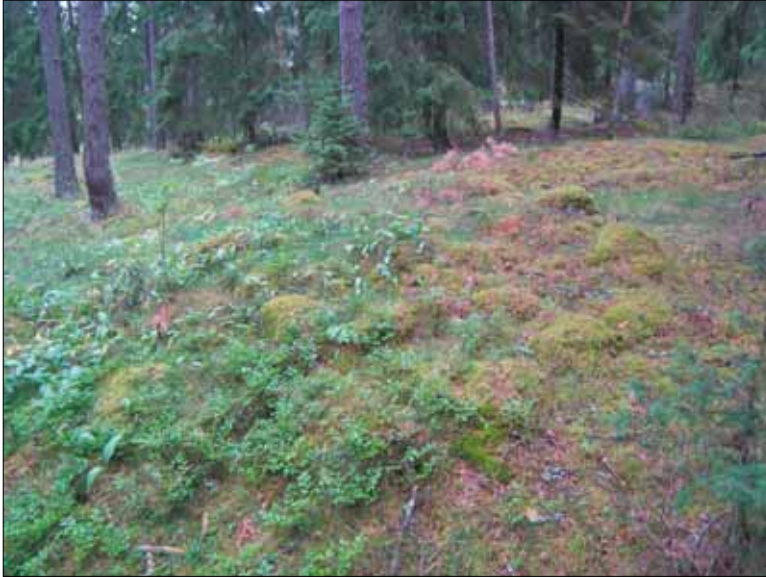
*Figur 5. En av stensättningarna inom objekt 2. Bilden är tagen från sydväst. Foto: Ingeborg Svensson 2008, Sörmlands museum.*

Objekt 2. Stensättningar. Objektet utgörs av två gravar i form av stensättningar och ligger i den sydvästra delen av utredningsområdet (se figur 9). Gravarna är belägna i skogsmark med inslag av berg i dagen och enstaka stenblock. **Stensättningen nr 1** är rund till formen och cirka 6 x 6 meter i diameter. Anläggningen är svagt välvd och cirka 0,20 meter hög. Stenpackningen är välld, lätt övertorvad och utgörs av ett blandat stenmaterial i storlek 0,10 - 0,50 meter. Graven är väl avgränsad och har en synlig kantkedja med något större stenar (se figur 5). Cirka nio meter sydöst om den första graven påträffades **stensättning nr 2**. Anläggningen är rundad till formen, cirka 6 x 6 meter stor och 0,10 meter hög. I kanterna av graven syns övertorvade större rundade stenar i storlek 0,30 - 0,50 meter. Anläggningen är beväxt med en stor gran. Stensättningen är inte lika tydlig som den förra och har en mer oklar begränsning. Fornlämning. Stensättningarna ska om möjligt undvikas vid den planerade exploateringen. Om det inte går att genomföra ska objektet förundersökas.

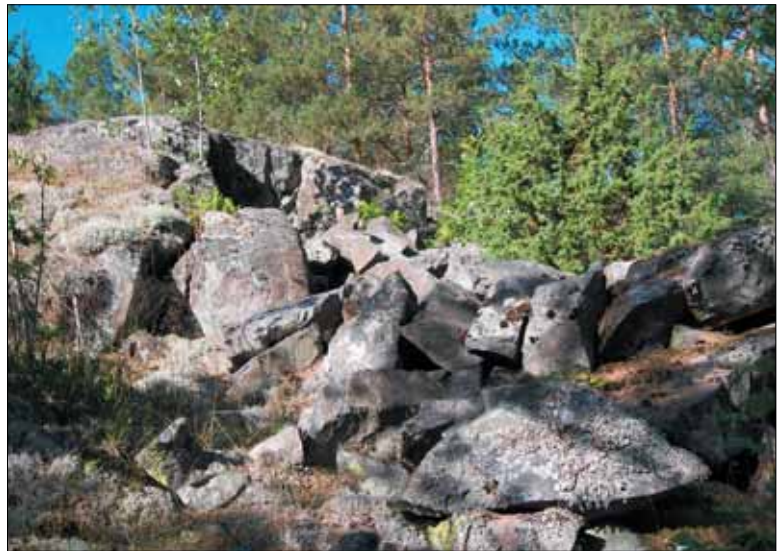
*Figur 6. Ett av stenbrotten inom utredningsområdet, objekt 3. Bilden är tagen från sydöst. Foto: Ingeborg Svensson 2008, Sörmlands museum.*

Objekt 3. Brott/Täkt. Objektet utgörs av ett stenbrott och ligger i den västra delen av utredningsområdet, strax norr om fornlämning Strängnäs 344:1 (se figur 9). Terrängen utgörs av kuperad skogsmark med större bergspartier som går i dagen. Stenblocken har brutits ur det befintliga bergspartiet inom ett mindre område. Materialet utgörs av större skarpkantade stenblock i storlek 0,70 - 1,5 meter. Den brutna stenen ligger i nedrasad i slänten åt nordöst (se figur 6). Övrig kulturhistorisk lämning. Ingen åtgärd.

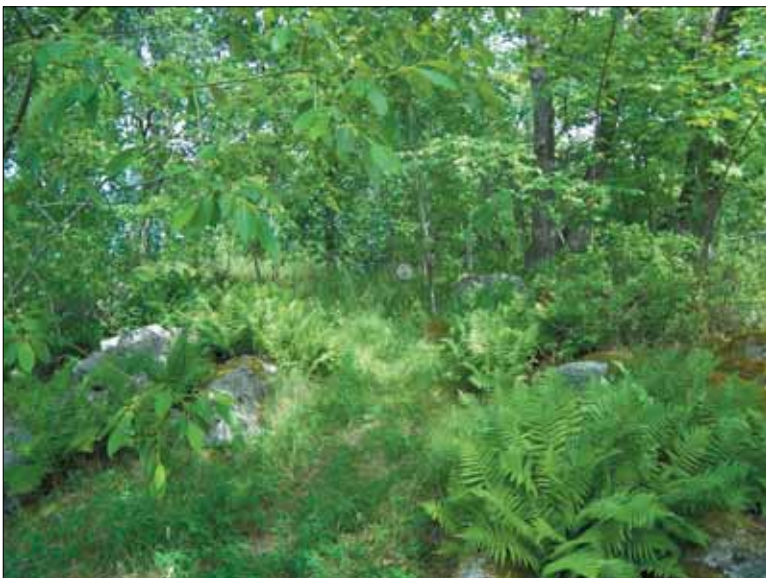
*Figur 7. Delar av den igenvuxna färdvägen, objekt 15. Bilden är tagen från väster Foto: Ingeborg Svensson 2008, Sörmlands museum.*

Lämningen är belägen på en ändmorän och sträcker sig i öst-västlig riktning. Terrängen utgörs av hagmark som är beväxt med större lövträd. Stigen är delvis igenväxt med slån bärsbuskage och sly (se figur 7). På vissa delar av sträckningen finns det relativt rikligt med upplagd sten i kanterna. Stenmaterialet utgörs av både rundade och skarpkantade stenar. Stigen är cirka 1,5 meter bred och kan urskiljas i ungefär 70 meter. Stigen finns markerad på en karta från år 1785 (LMS akt C72-10:1) och sträcker sig där från Larslunda ned till dagens Mariefredsväg. Övrig kulturhistorisk lämning. Ingen åtgärd.

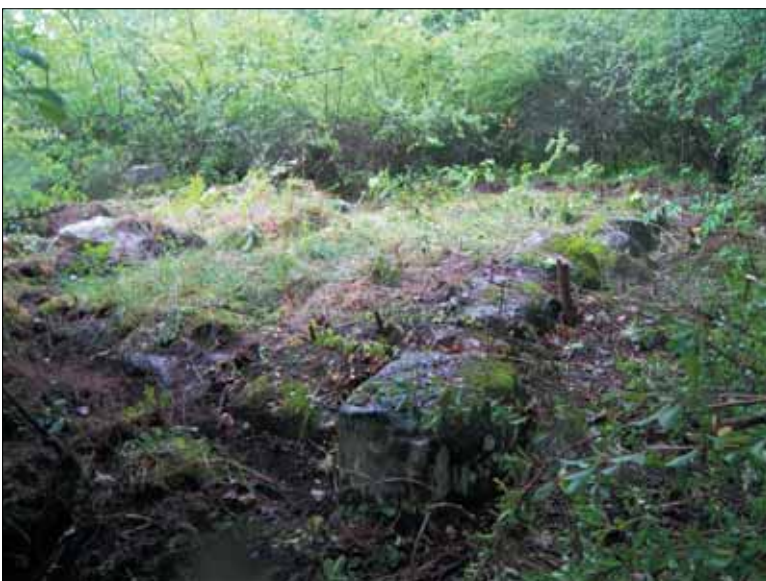
Objekt 16. Husgrund, historisk tid. Objektet ligger inom den sydöstra delen av fornlämning **Strängnäs 374**, strax norr om dagens fotbollsplaner (se figur 9). Lämningen är belägen på ett impediment som är kraftigt igenvuxet av slån bärsbuskage och sly. Objektet utgörs av en rektangulär syllstensgrund som ligger i nordväst- sydöstlig riktning. Grunden är cirka 6 x 5 meter stor och består av tätt lagda stenar i storlek 0,30 - 0,50 meter. I det sydvästra hörnet av syllstensgrunden finns ett spisröse med stora mängder av krossat tegel (se figur 8).

Figur 8. Den påträffade husgrunden (objekt 16) som ligger inom by- gårdstomten, Strängnäs 374. Bilden är tagen från nordöst. Foto: Ingeborg Svensson 2008, Sörmlands museum.

Objektet ingår i fornlämning **Strängnäs 374**. Lämningen ska om möjligt undvikas vid den planerade exploateringen. Om det inte går att genomföra ska objektet förundersökas.

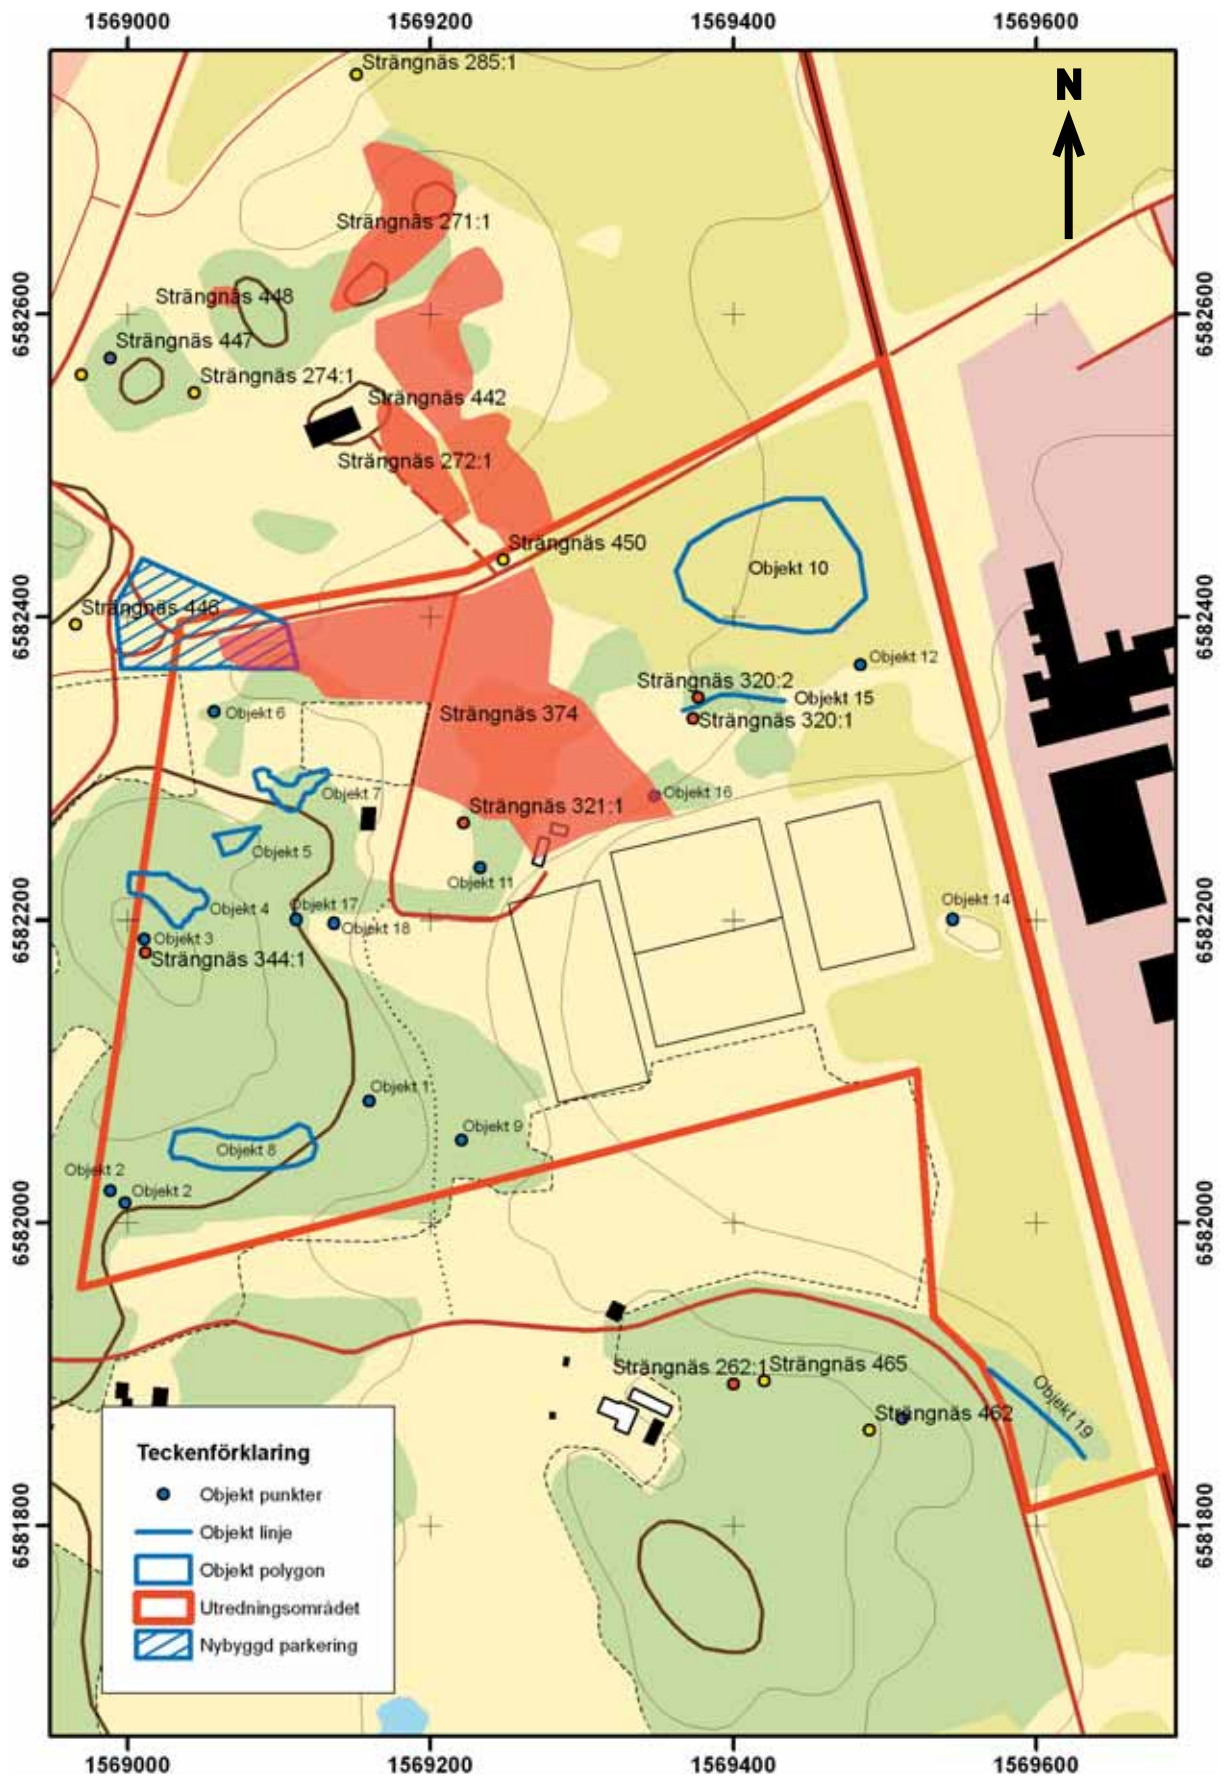
Figur 9. Utdrag ur digitala Fastighetskartan (GSD) med fornlämningar, och kulturhistoriska lämningar (FMIS). Fornlämningar är markerade med rött och kulturhistoriska lämningar med gult. De objekt som påträffades under den särskilda utredningen är markerade med blått, se teckenförklaring. Skala 1:5000.

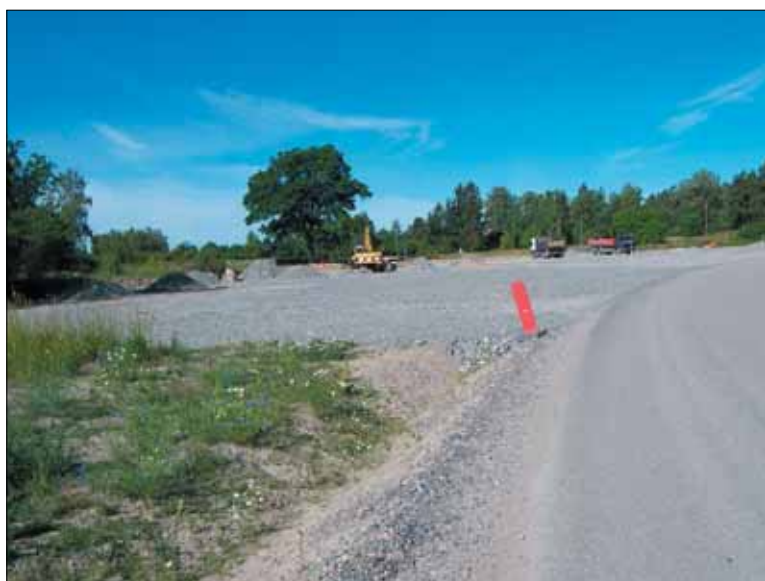
Figur 10. Den bortschaktade delen av fornlämning Strängnäs 374. Markarbeten har skett i samband med byggnationen av en parkeringsplats samt breddning och omdragning av Fårhusvägen. Bilden är tagen från öster. Foto: Ingeborg Svensson 2008, Sörmlands museum.

**Tillägg 1;** Vid den särskilda utredningen år 2008 kunde det konstateras att ingrepp har skett i fornlämningsområdet, vilket har resulterat i att minst två husgrunder är bortschaktade (se figur 9). Förstörelsen har dels skett i samband med breddningen och omdragningen

av Fårhusvägen, dels i samband med byggnationen av en parkeringsplats (se figur 10). Länsstyrelsen har yttrat sig i frågan (080704 & 080715) och kräver där en skriftlig förklaring av Strängnäs kommun till vad som skett och varför markingrepp har skett utan tillstånd från länsstyrelsen (1st dnr 431-10237-2008).

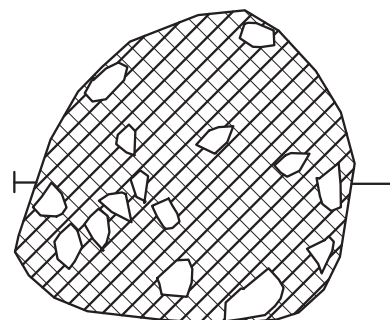
**A10, Hård**

Objekt 18. Härd. Objektet påträffades vid sökschaktning (S24) i den västra delen av utredningsområdet, drygt tjugo meter öster om objekt 17 (se figur 9). Terrängen utgjordes av igenvuxen ängsmark. Anläggningen (**A10**) var rund till formen och syntes i ytan som en svartbrun mörkfärgning med skärvig sten i ytan. Fyllningen utgjordes till stor del av skörbränd och skärvig sten i storlek 0,10 - 0,05 meter. Enstaka inslag av bränd lera påträffades i fyllningen. I botten av anläggningen fanns en lins av sot och kol. Anläggningen var nedgrävd i grå lera. Härden var 0,8 x 0,9 meter stor i plan och 0,25 meter djup (se bilaga 3 & 5).

Profil Fr SV

Platser med endast härdar/härdgropar, enstaka eller några stycken, är ett återkommande inslag vid arkeologiska undersökningar. Lokaler med härdar kan, istället för att knytas till boplatserrelaterade aktiviteter, till exempel sättas i samband med odlingsverksamhet och nykolonisation av mark. Tidigare utförda undersökningar av platser med enstaka härdar har visat att de tidsmässigt har en viss tyngdpunkt i yngre bronsålder och fram för allt i förromersk järnålder (Norberg 2004, s 42 & 92). Anläggningen undersöktes och dokumenterades inom ramen för den särskilda utredningen. Undersökt, dokumenterad och borttagen.

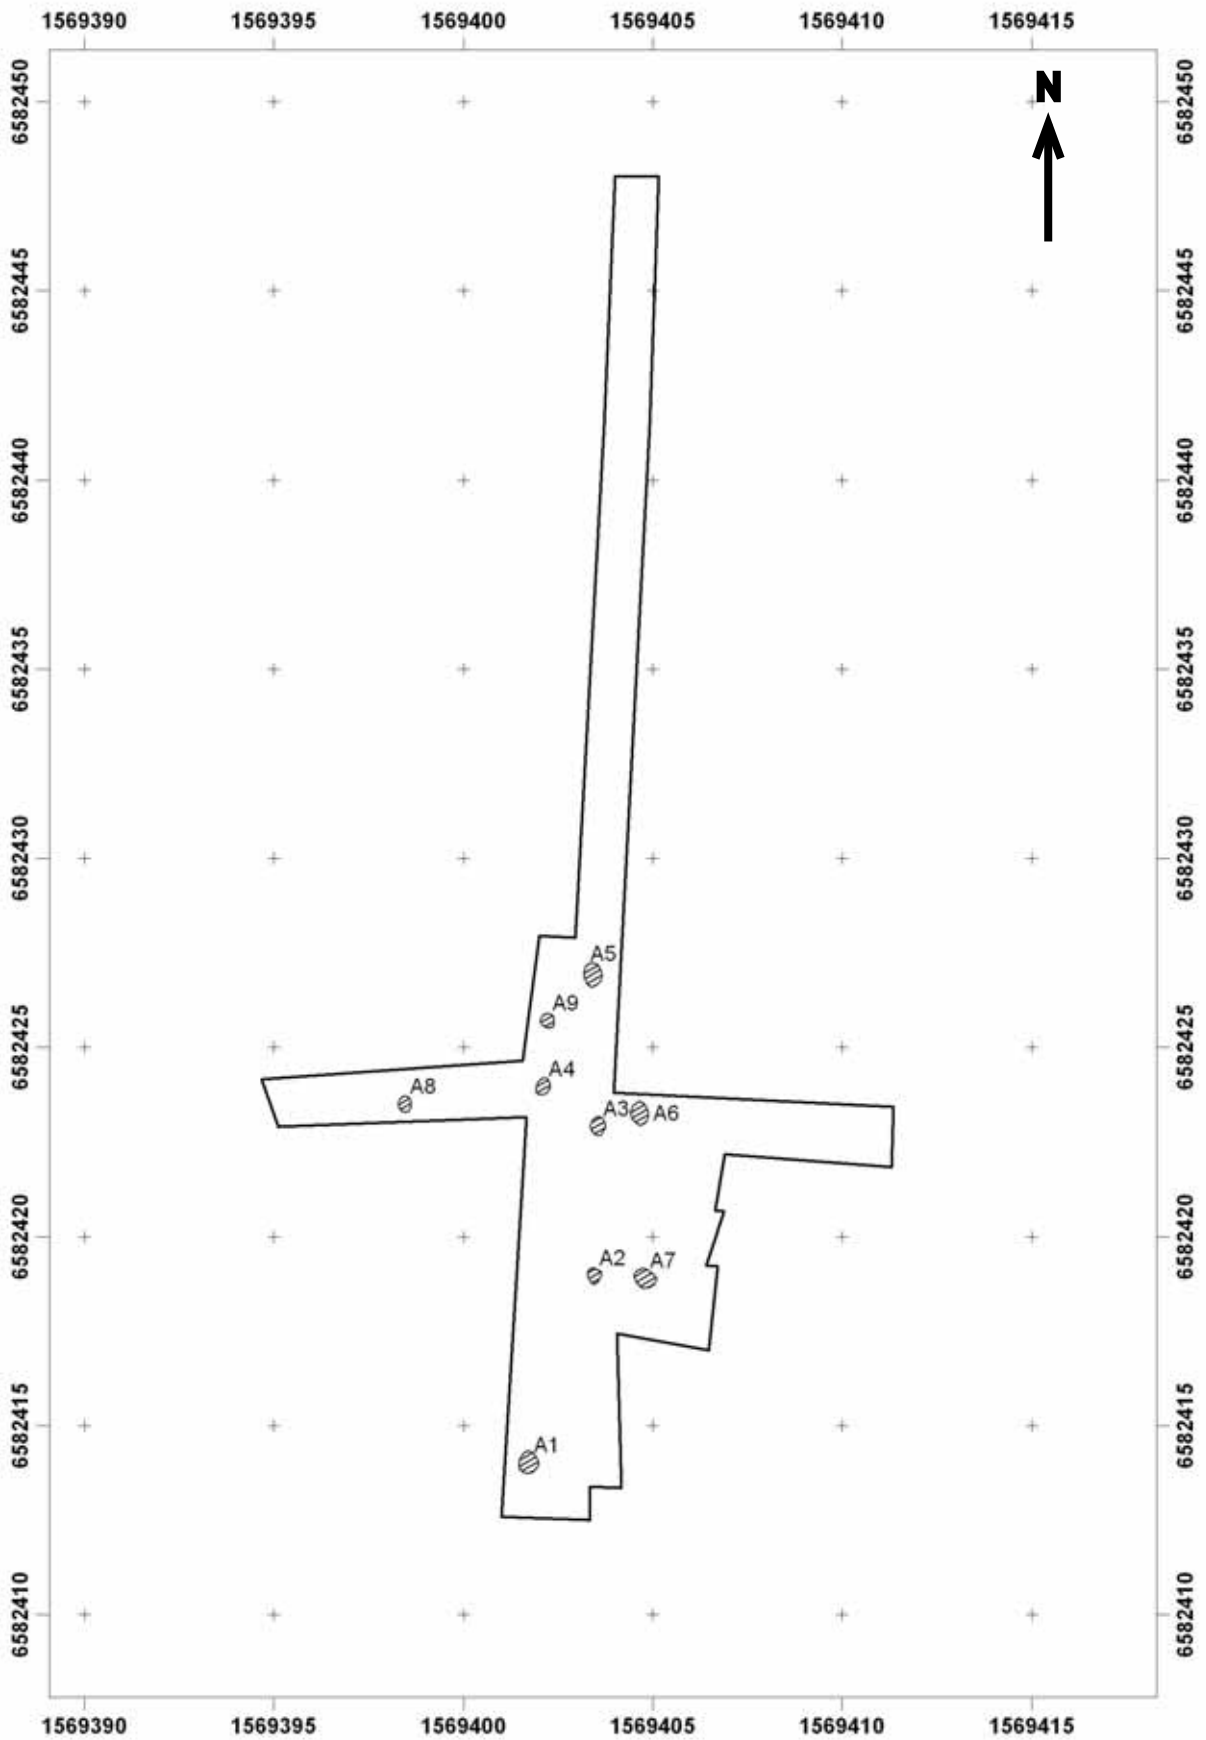
#### 4. Plan över schakt 10, objekt 10

I schaktet framkom sammanlagt nio stycken anläggningar, **A1 - A9**. Anläggningarna var koncentrerade till den södra delen av schaktet (se bilaga 4). Fem av anläggningarna undersöktes och dokumenterades inom ramen för den särskilda utredningen. De undersökta anläggningarna utgjordes av två *stenskodda stolphål A2 & A3*, en *kogrop? A5* samt eventuella *rester av stolphål, A1 & A4* (se bilaga 2 & 3). Anläggningarna var nedgrävda i grå lera. Samtliga anläggningar framkom direkt under matjorden och syntes som svarta sotiga mörkfärgningar med skärvig och skörbränd sten i ytan. Enstaka fynd i form av bränd lera och obrända ben påträffades i anslutning till vissa av anläggningarna. Fyndmaterialet tillvaratogs ej.

Det är svårt att i dagsläget säga om anläggningarna ska knytas till en enskild förhistorisk boplatz eller om de ska ses i samband med aktiviteter i anslutning till bygårdstomten **Strängnäs 374**. Fornlämning. Lämningen ska om möjligt undvikas vid den planerade exploateringen. Om det inte går att genomföra ska objektet förundersökas.
