## Sunligth 2

Kv. Sunligth 2, Nytorget 7, Nyköpings stad, Nyköpings kommun,  
Södermanlands län

Antikvarisk förundersökning inför exteriör färgsättning

Rapport 2015:3

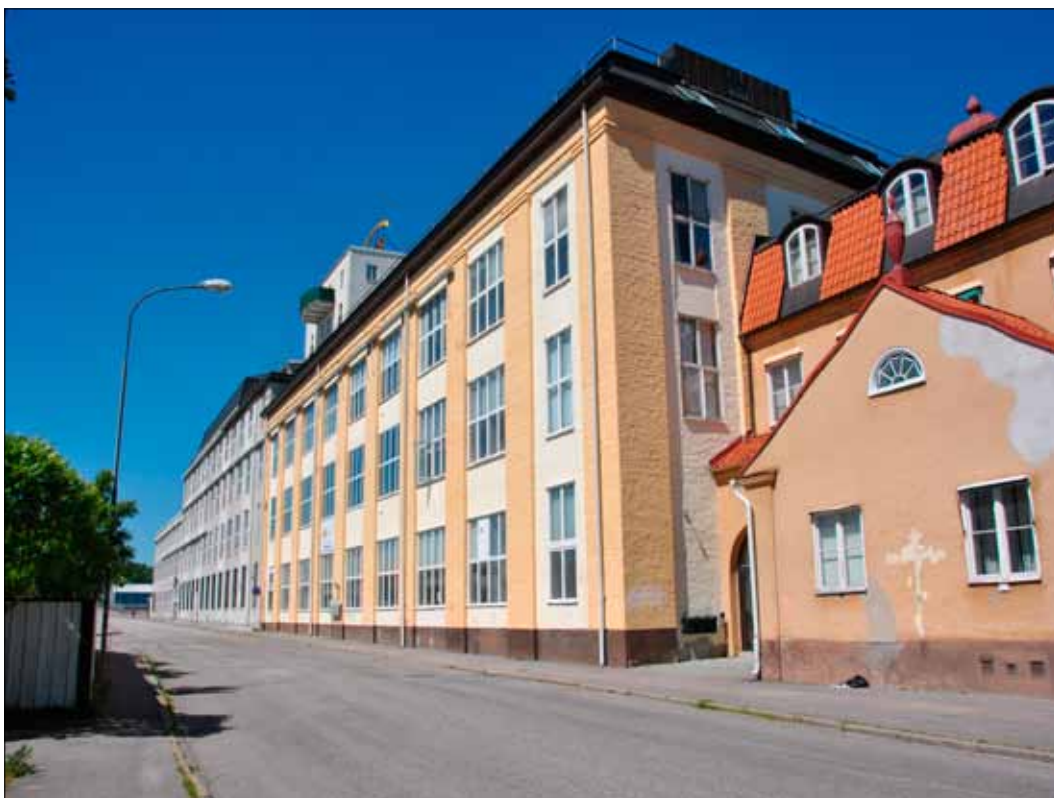
3. Sunlights långsträckt byggnadsvolymen sedd från Industrigatan. Längst till vänster i bild fabriksbyggnad 3C, därefter 3B och närmast 3A och Kontorshuset 1. Här tillverkades tvål produkter under åren 1925- 1992. (SLM 2015-974)

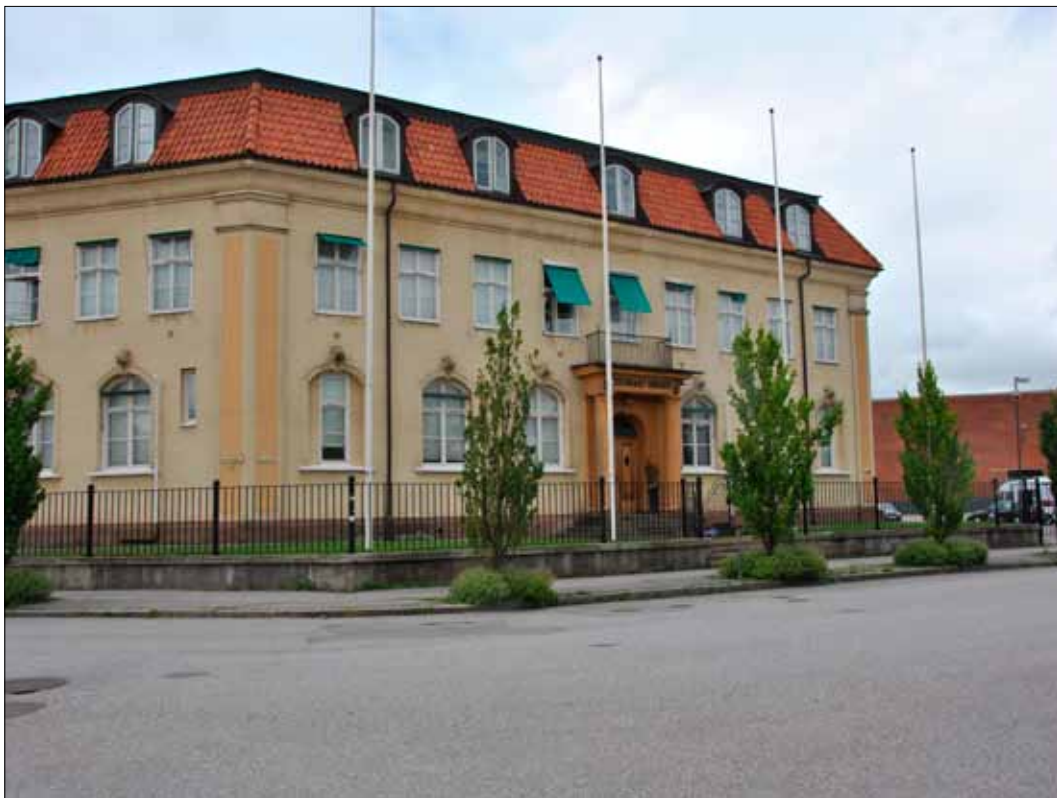
5. Den ursprungliga kontorsbyggnaden, hus 1 har i stora drag bevarat sin ursprungliga karaktär i 1920-tals klassicism. (SLM 2015-976)

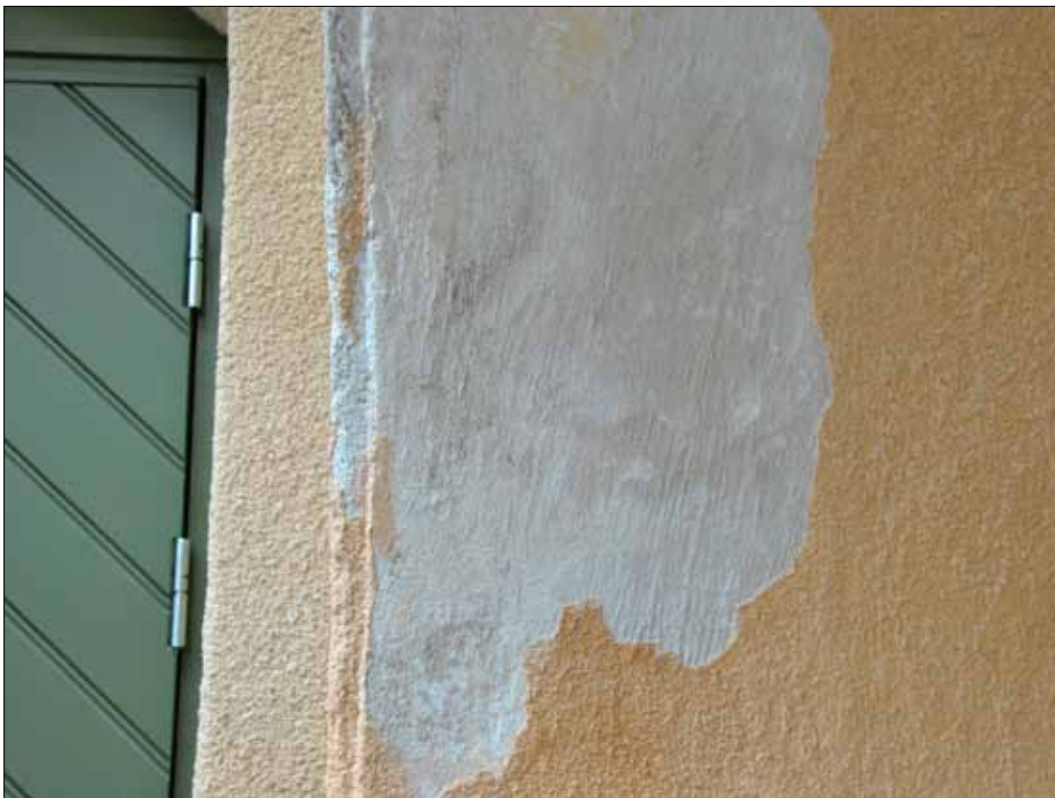
7. Detalj av portiken på hus 1, där tidigare släta och ljusare putslager är synliga. (SLM 2015-978)

Vid skrapning och analysering av putslagren på byggnad 1 (uppförd 1918) konstateras att byggnaden har rester av ett äldre kalkbruk i botten men däröver en hård ytputs. Troligt är att fasadernas ursprungliga puts vid något tillfälle har knackats ner och därefter omputsats med KC- haltig ädelputs. Invändigt (inglasad arkad) finns dock rester av äldre ljust färgade putslager under en sprutputsad yta. Vid inventeringen som gjordes på 1970-talet, hade fasaderna en grå spritputs, men dekorativa detaljer hade en slätputsad yta. Enligt äldre fotografier så har även den mindre huskroppen mot Industrigatan haft avvikande kulör på hörnpilastrar likt kontorshuset.

I dag är hela byggnadens fasad spritputsad, vilket gör att arkitektonisk utsmyckning inte kommer till sin rätt. Om de dekorativa fönsteromfattningarna med voluter, dörromfattningar samt hörnpilastrar och gärna även takfoten åter får en slätputsad yta återfår byggnaden mycket av sin ursprungliga, klassiska karaktär.

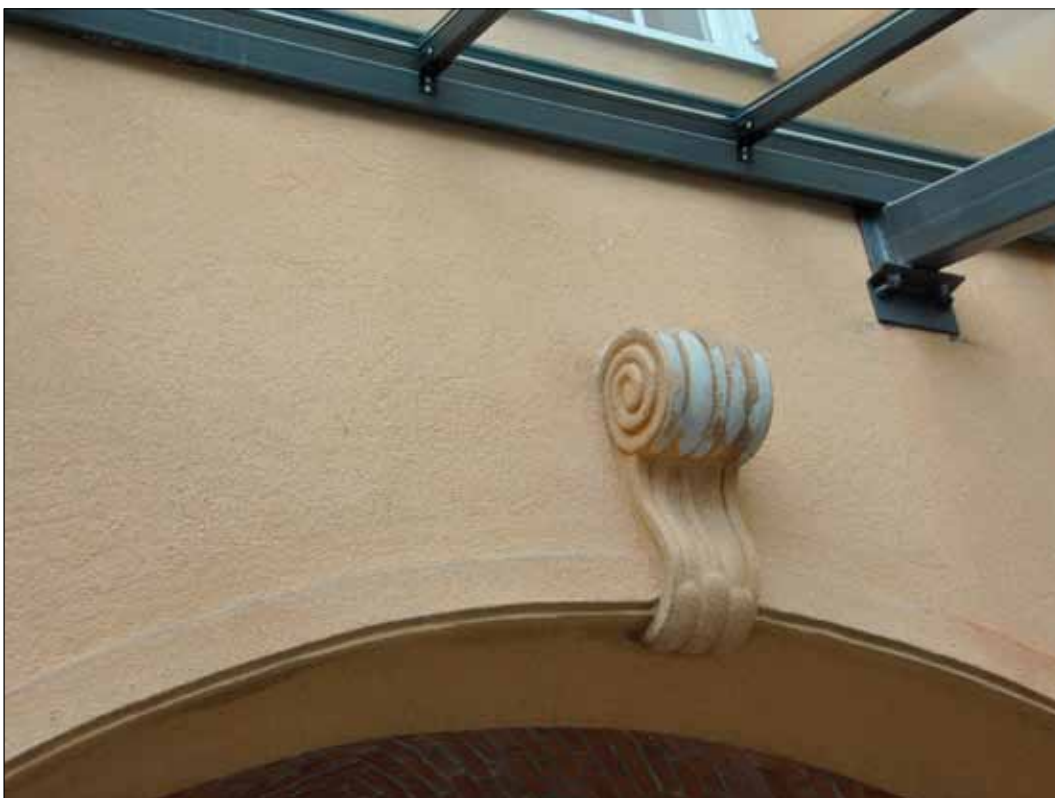
8. Dekorativ utsmyckning i form av volut, placerad vid valvbågens slutsten. Bakom sprutputsen framträder en slätputsad yta. (SLM 2015-979)

Museet tycker dock att det är viktigt att dekorativ utsmyckning på byggnad 1, åter slätputsas för en bättre arkitektonisk helhetsverkan, såsom hörnpilastrar, fönsteromfattningar med voluter och takfot. Pilastrar och fönsteromfattningar bör även målas i en avvikande kulör. Även den lilla byggnadskroppen/vaktmästarbostaden mot Industrigatan bör få samma kulör som kontorsbyggnaden samt att dess hörnpilastrarna markeras likt kontorshuset i avvikande färg.

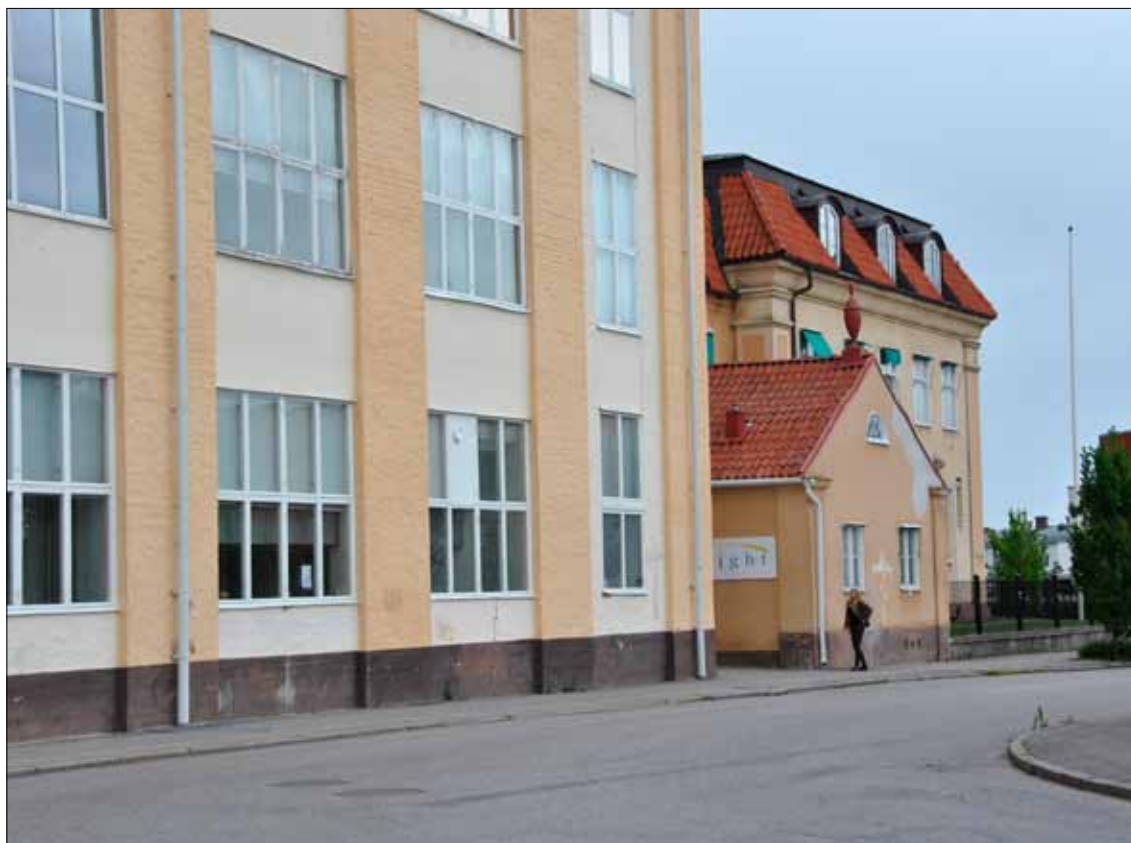
9. *Fabriksbyggnaden (byggnad 3A), är likt kontorshuset symmetriskt och enhetligt utformad. (SLM 2015-980 )*

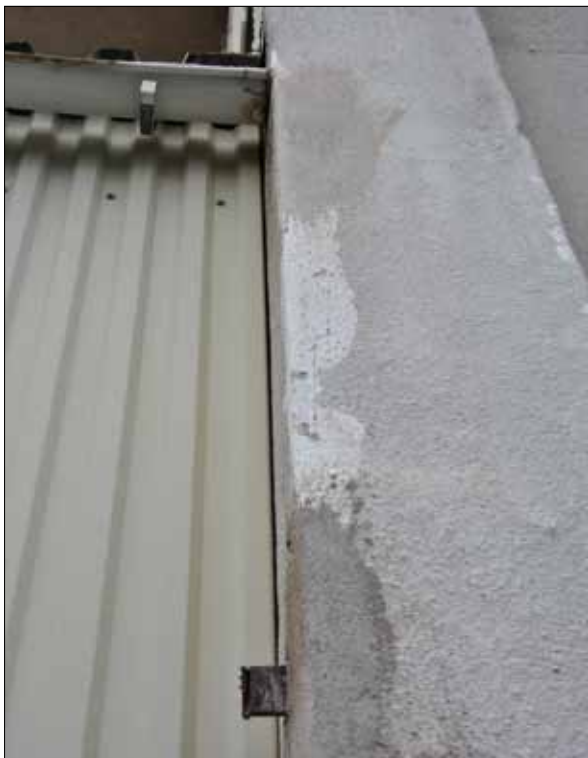
11. Vid skrapning framträder den ursprungliga vita ädelputsen, tydligt under senare putslager. Detalj av pilaster på byggnad 3C. (SLM 2015-982)

Huset är det sista i raden mot Industrigatan och uppfördes 1954. Det är tydligt att arkitektfirman har hämtat inspiration från den första fabriksbyggnadens arkitektur. Fasaden har likt hus 3A fått en vertikal betoning med lisener. Vid skrapning och analys av fasadens lisener framträder tydligt en ljus ädelputs. Övrig fasad har haft en ljust grå puts.

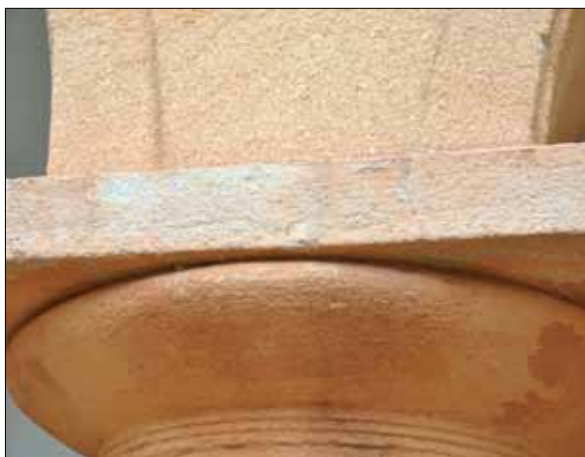
14. Detalj av kolonnens kapital i arkaden, hus 1. Vid skrapning framträder en ljusare putsad yta. (SLM 2015-985)

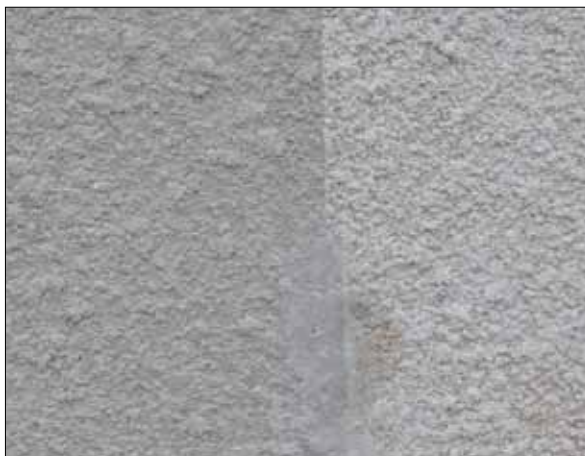
15. Detalj av fasaden på byggnad 3B. Fasaden har ädelputs med glimmer i. (SLM 2015-986)

Museet ställer sig positiv till att byggnad 3C och 3B fortsättningsvis får bevara sin vertikalitet med nuvarande fältindelning och färgsättning. Fasaderna har i dag ädelputs med glimmer vilket passar arkitekturen bra.

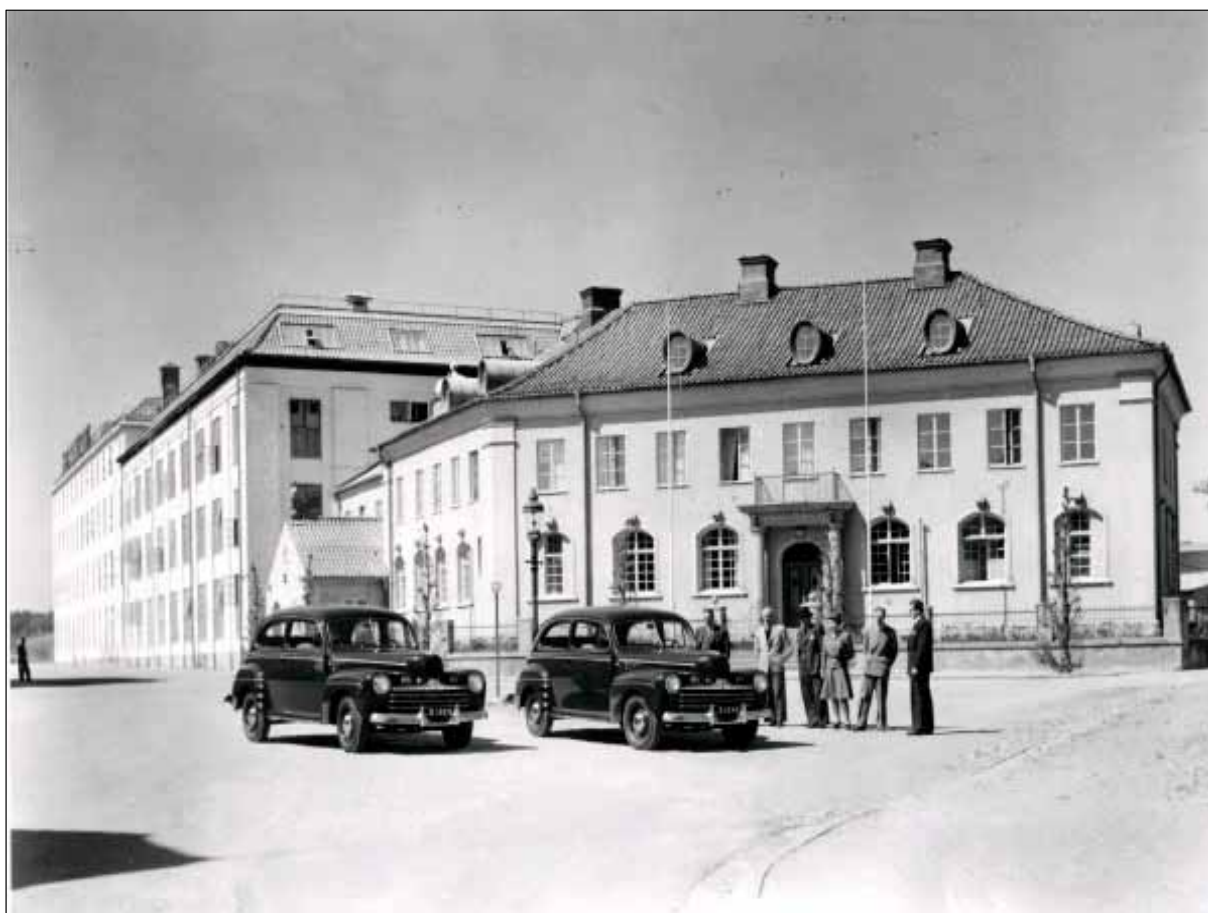
16. Äldre fotografi av kontorsbyggnaden, lägg märke till byggnadens ursprungliga tak med små runda takfönster. (SLM MO2943)

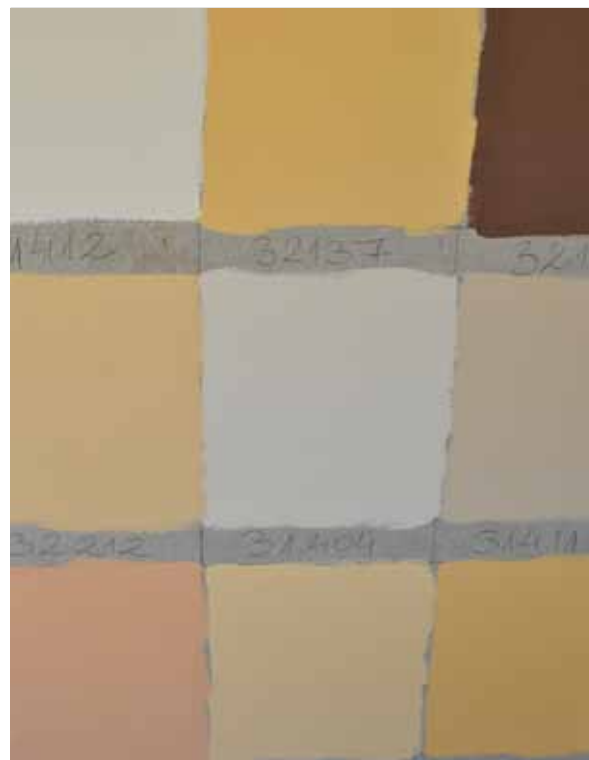
18. Detalj av olika färgsättningsförslag, framtaget av entreprenaden, för hus 1 och 3A. (SLM 2015-988)

Sockeln skulle enligt det första förslaget fortsätta vara brun, NCS S 7010-Y50R. Fasadytorna skulle målas i en ljust gul nyans NCS S 0520-Y20R, samt hörn och lisener i en mörkare gul nyans, NCS S 01030-Y20R.
