Arkeologisk utredning, etapp 1

Ostlänken

Delen Nyköpings resecentrum

Arkeologiska meddelanden 2014:09

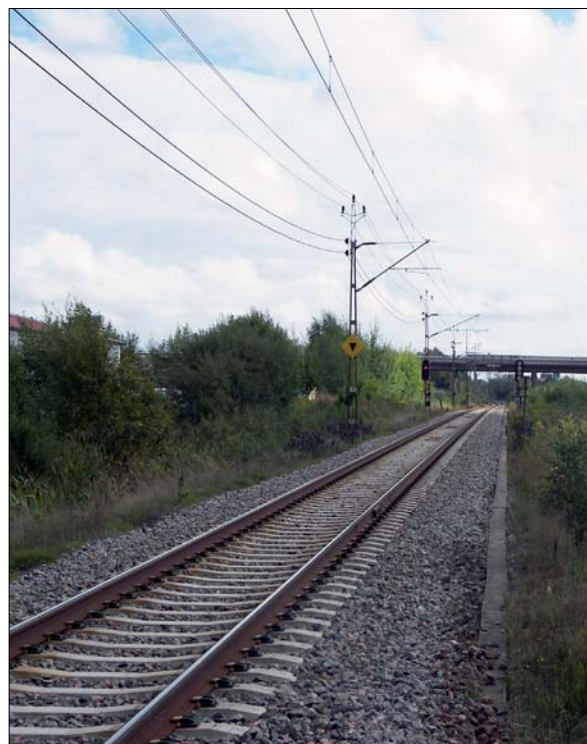
Figur 2. Befintlig järnväg väster om centralstationen. Bilden är tagen mot öster. Foto: Lars Norberg 2014, Sörmlands museum.

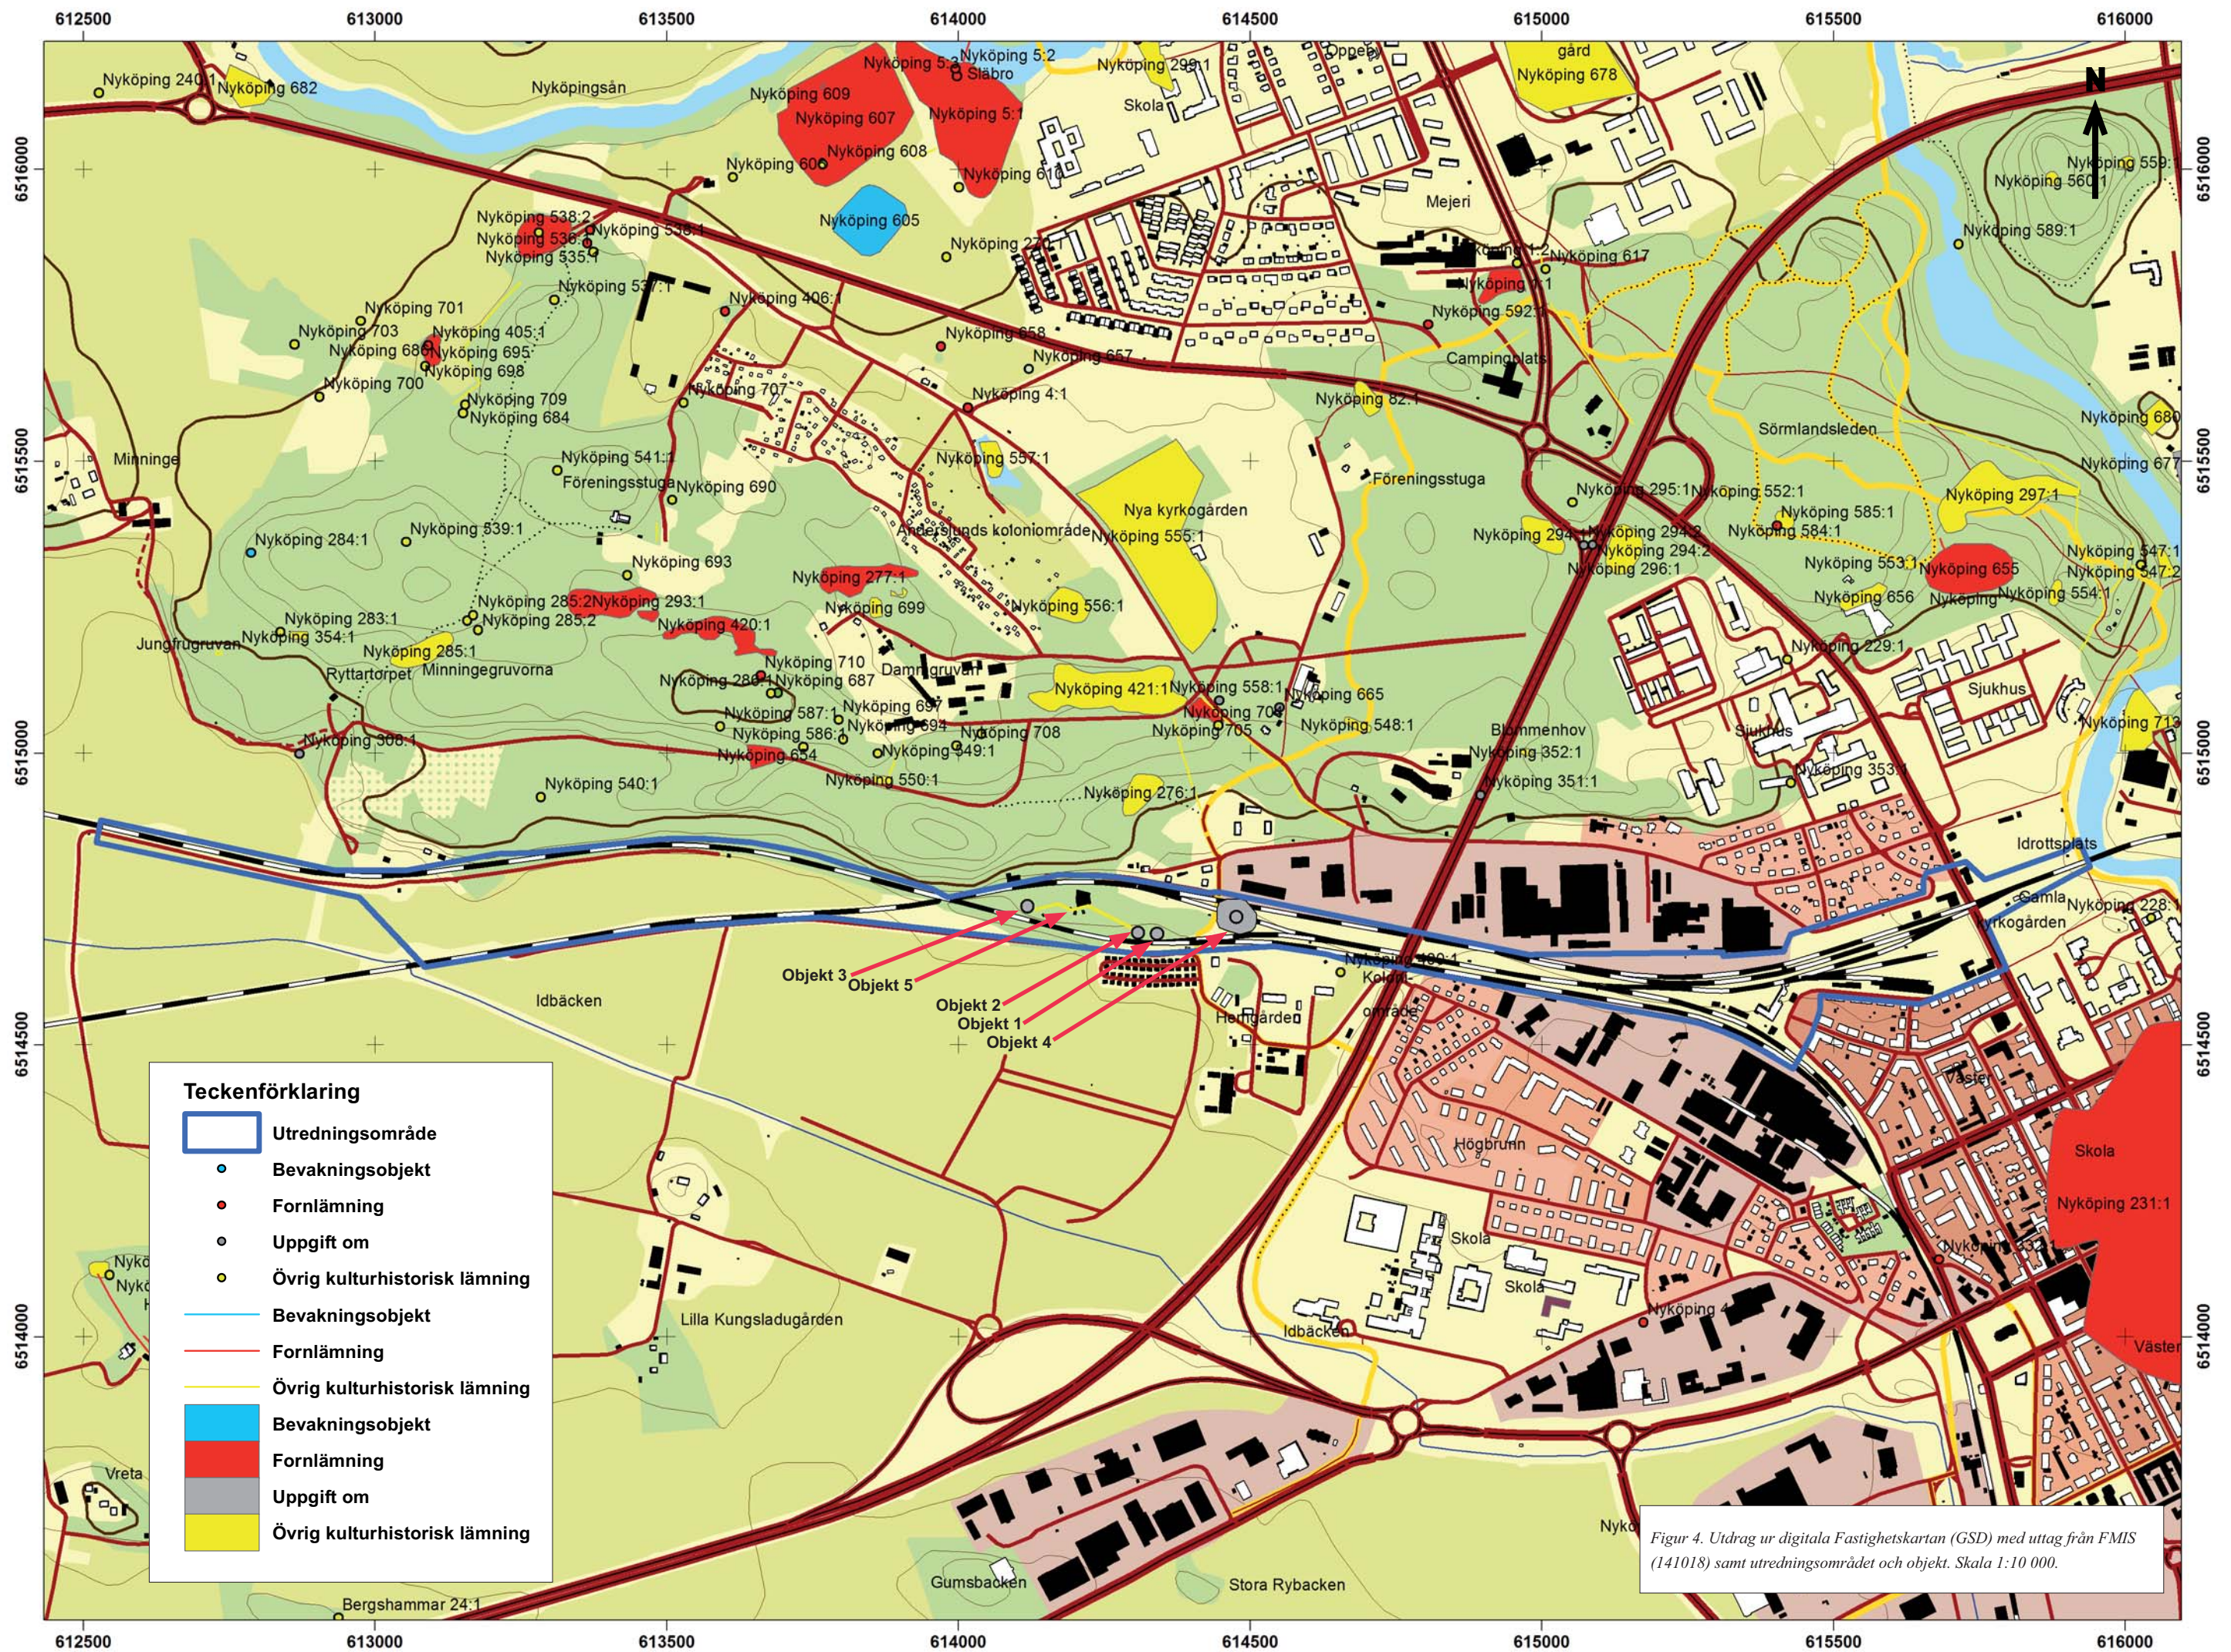
Den östra delen sträcker sig genom bebyggda kvarter, medan den västra delen av området löper genom åkermark vilken åt norr begränsas av ett skogsbeväxt höjdparti. Järnvägen följer höjdpartiet och går precis i gränsen mellan den flacka åkermarken och den bergsrygg som begränsar staden åt norr (se figur 4).

Samtliga objekt ligger i ett mindre skogsområde som är beläget mellan de två järnvägsspåren, strax väster om E4:an och norr om Hemgården (se figur 4). Området är kraftigt påverkat av aktiviteter i modern tid. På den äldre ekonomiska kartan (RAK id J133-9H3d60, år 1958) syns här tre stycken ekonomibygnader, varav två ligger strax intill varandra, omgivna av trädgårdsmark (**objekt 1 & 2**), och en, till storleken betydligt större, ligger lite längre västerut (**objekt 3**). Vid inventeringen kunde inga spår efter någon av byggnaderna iakttas, däremot syntes rester efter trädgårdarna på platsen för objekt 1 & 2 samt betongfundament och uppstickande järnrör vid objekt 3. På samma karta syns också en väg som sträcker sig mellan de två bebyggda platserna. Vägen finns kvar i form av en cirka 180 meter lång, cirka 5 meter bred och 0,30 meter hög grusad vägbank (**objekt 5**). Vägbanken omges av en björkallé och längs med vägsträckningen finns enstaka lyktstolpar. Öster om ovan nämnda objekt har det

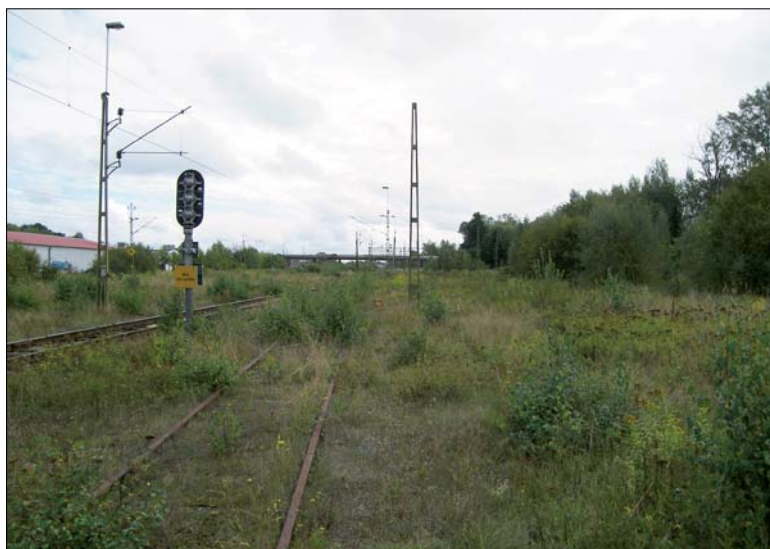
tidigare funnits en källa (**objekt 4**), vilken finns utmarkerad på en geografisk avfattning över Nyköpings stad från år 1677 (LMS Akt C13-22:3). I kartmaterialet från sekelskiftet 1900 syns istället en våtmark på platsen. Vid inventeringen kunde inga spår efter någon brunn/kallkälla eller våtmark konstateras. Området är beläget mellan tre järnvägsspår (bangård) och är idag utplanat och utfyllt med grus och stenkross (se figur 6).

Figur 6. Bilden visar platsen för en tidigare kallkälla, objekt 5. Fotot är taget från väst.
Foto: Lars Norberg 2014, Sörmlands museum.

Objektet är beläget cirka 150 meter östnordöst om objekt 1 & 2. På en geografisk avfattning över Nyköpings stad (LMS Akt C13-22:3, år 1677) finns en källa utmarkerad på platsen. På den Häradsekonomiska kartan (RAK id J112-56-5, år 1897-1901) syns en våtmark utmarkerad på samma plats. Vid inventeringen kunde inga spår efter någon brunn/kalkälla och/eller våtmark konstateras på platsen. Området är beläget mellan tre järnvägsspår (bangård) och är idag utplanat och utfyllt med grus och stenkross. Ej fornlämning. Ingen åtgärd.
