## Lilla Ulfåsa

Kvinnliga medborgarskolan i Fogelstad  
Renovering av tak och veranda mm 2021-2023  
Ettapp 1 och 2

Rapport 2022:4

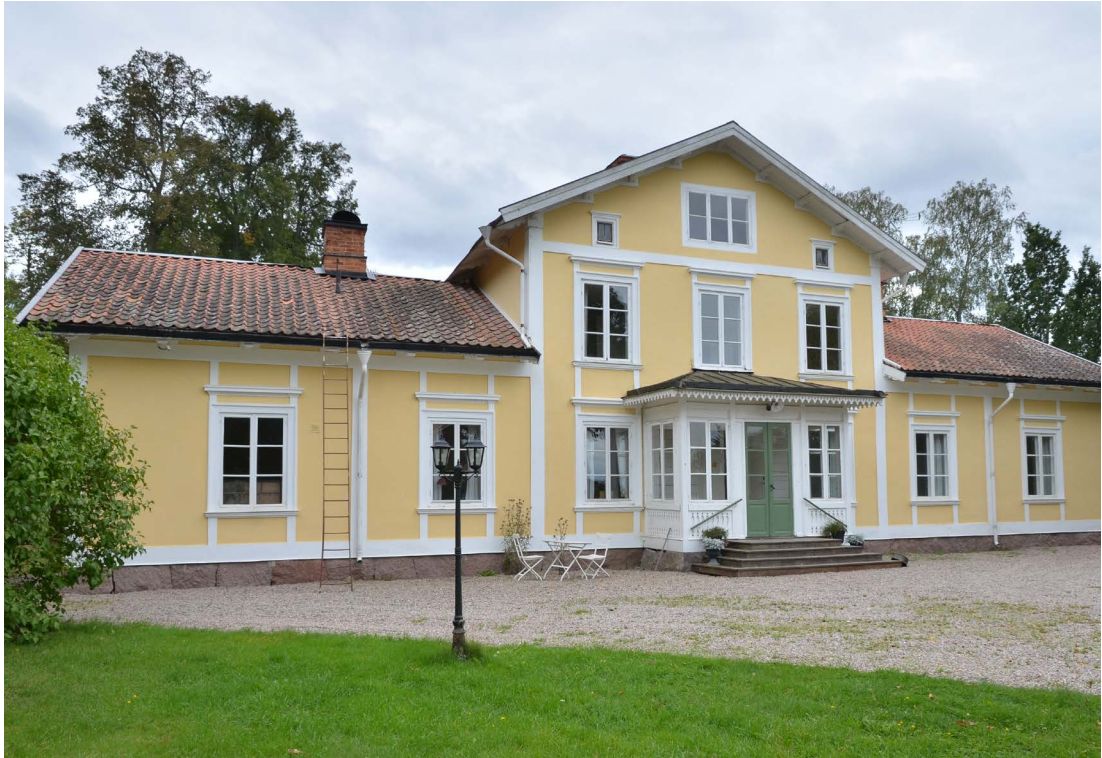
*Bild 8. Före detta skolbyggnadens entrésida i september 2020. Vy från nordost före renoveringen. (SLM D2020-0625).*

Takavvattningen bestod av fotrännor, utkastare och stuprör. På varje takfallsdel fanns ett stuprör. Ett stuprör på var sida om mittpartiet och ett stuprör mitt på långsidans takfall, se bild 8 och 9. Stuprörens diameter var ca 85 mm. Fotrännorna var lagda med galvaniserad plåt och med smidda rännkrokar.

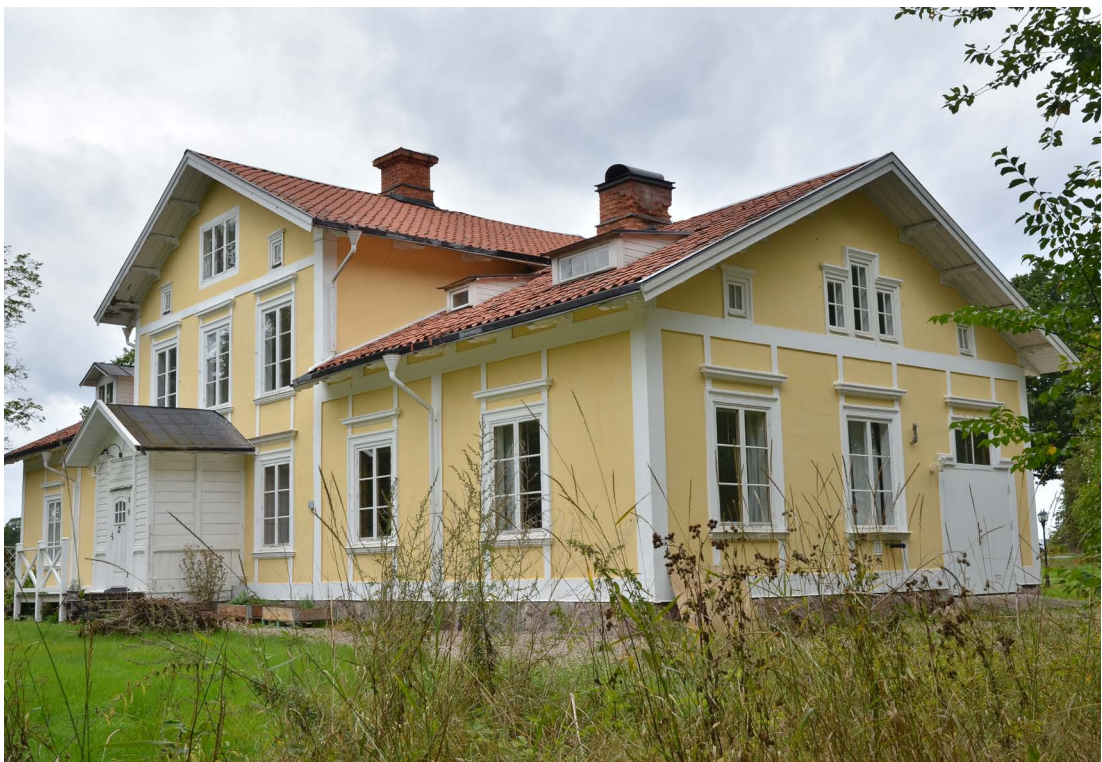
*Bild 9. Före detta skolbyggnaden sedd från sydost före renoveringen. Östra gaveln har ett tredelat fönster och en port till det senare byggda garaget (SLM D2020-0626).*

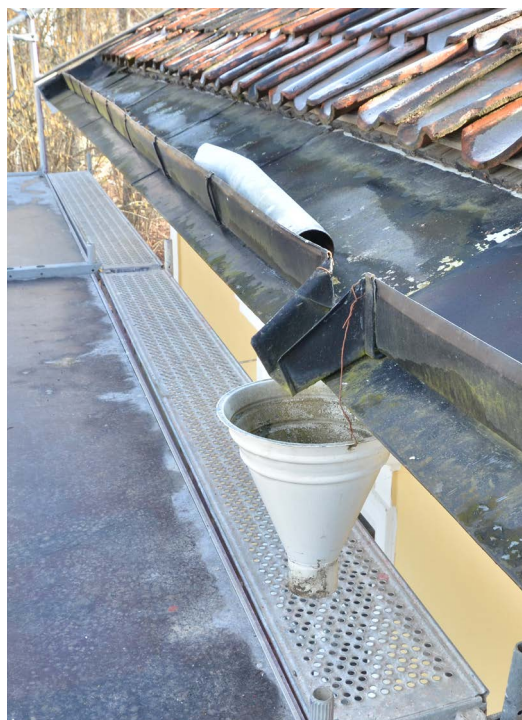
Färg flagade på anslutande takplåtar och flera av plåtarna var i dåligt skick. Takavvattningen behövde ses över. Vissa stuprör var trasiga och flera hade rostangrepp.

*Bild 18. Del av norra fasadens fotränna med smidda rännkrokar och utkastare. (SLM D2022-0865).*

Takavvattningen ändrades, på så sätt att stuprörens placering ändrades. De två stuprören som går ned på var sida om mittpartiet drogs ned till mark. Stuprören som tidigare var placerade mitt på långsidespartierna, flyttades nu ut till hörnen. Detta gjordes för att inte få en krök av mittpartiets stuprör, vid mittpartiets stuprörsanslutning till fotrännan på det lägre takpartiet, se bild 8 och bild 27. Stuprörens dimension ökades nu till 95 mm.

All takavvattning byttes nu ut. Takavvattningen bestod av fotrännor, utkastare och stuprör. På varje takfallsdel fanns ett stuprör. Ett stuprör på var sida om mittpartiet och ett stuprör mitt på långsidans takfall, se bild 8 och 9. Stuprörens diameter var ca 85 mm. Fotrännorna var utförda av galvaniserad plåt. Längden på plåtarna varierade mellan ca 600 mm till 1700 mm. Bredden på fotrännan var ca 45 mm. Fotrännans höjd var ca 110 mm. De smidda rännkrokarna satt på ett centrumavstånd av ca 660-900 mm.

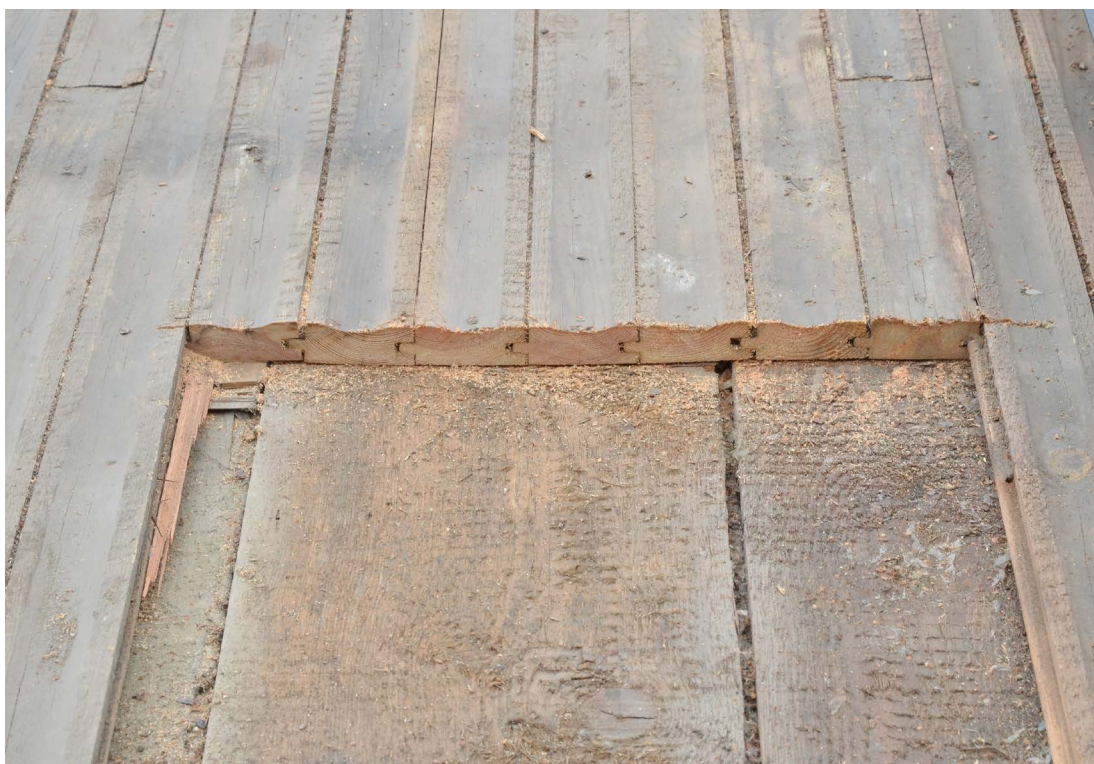
*Bild 20. Detalj av underlagstaken. Underst syns det äldre ramsågade underlagstaket. Ovanpå ligger ett senare underlagstak, med smala, spontade och kupade brädor (SLMD2022-0867).*

På taket låg två generationer underlagstak. Det undre består av breda ramsågade brädor och fanns bara kvar på delar av takfallen, framförallt på takfallens nedre partier. Det senare underlagstaket består av spontade takbrädor, ca 65x24 mm tjocka (4x1 tum). Varje bräda har en bred urskärning för vattenavrinning, se bild 20.

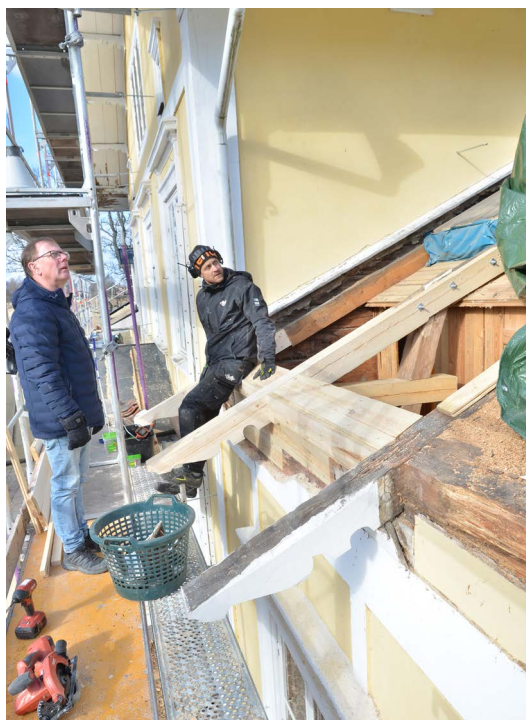
På södra takfallets östra del hade virket svampangrepp. Svampen skickades på analys. Analysen visade att det var timmerticka (*Antrodia sinusa*) som orsakar brunröta, samt skinnsvamp som orsakar vit röta. Softrot och blånadssvamp hittades också.

Bild 21. Under pågående trälagningar av södra takfallet, östra delen. I bild syns till vänster Mac Sandberg och Magnus Bergström, Tyrfors Bygg AB. (SLM D2022-0868).

På fuktskadade ställen togs äldre isolering av sågspån bort. Här kompletterades med ny träfiberisolering.

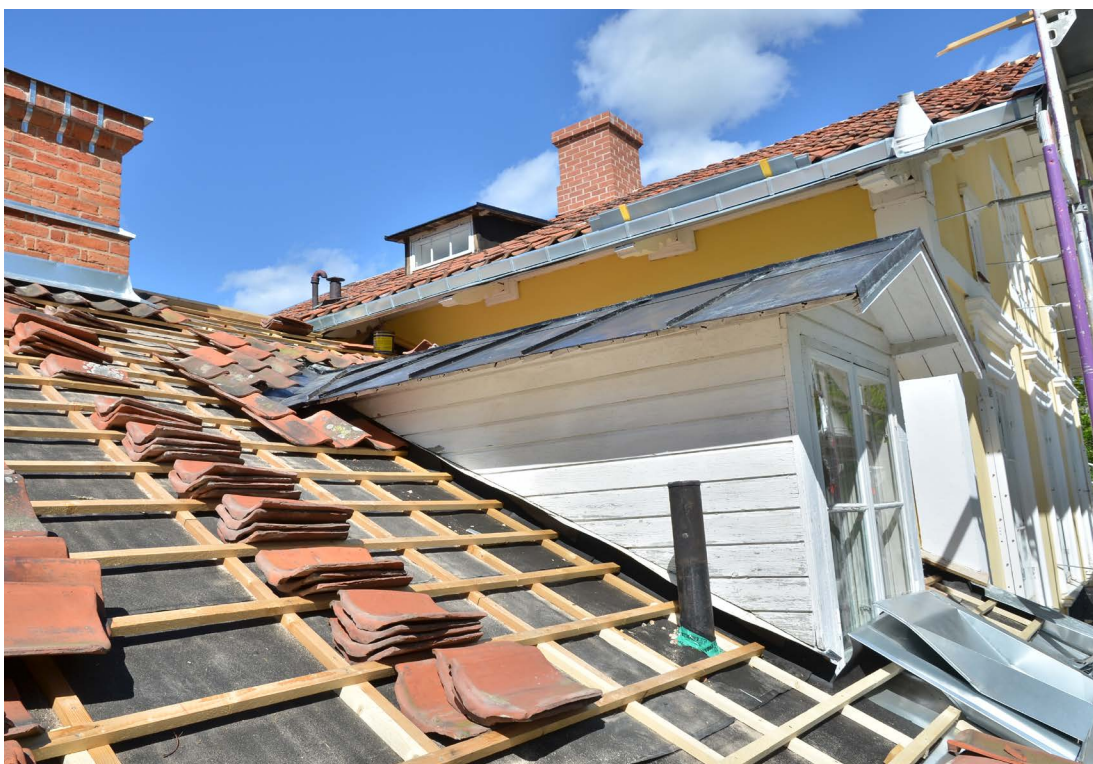
Bild 26. Ny underlagsduk har lagts på takfallen, samt ny strö-och bärläkt. (SLM D2022-0872).

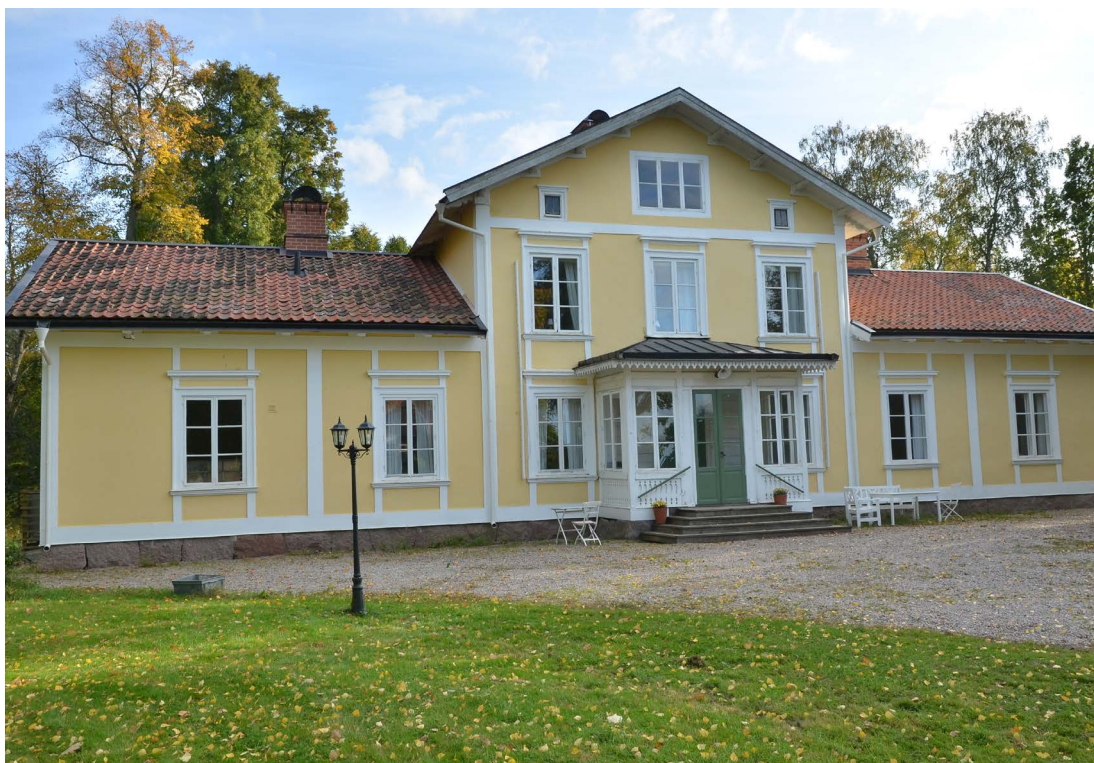
*Bild 27. Byggnadens entréside efter renoveringen. Notera att stuprören har flyttats och utseendet har ändrats. Jämför bild 8. (SLM D2022-0873)*

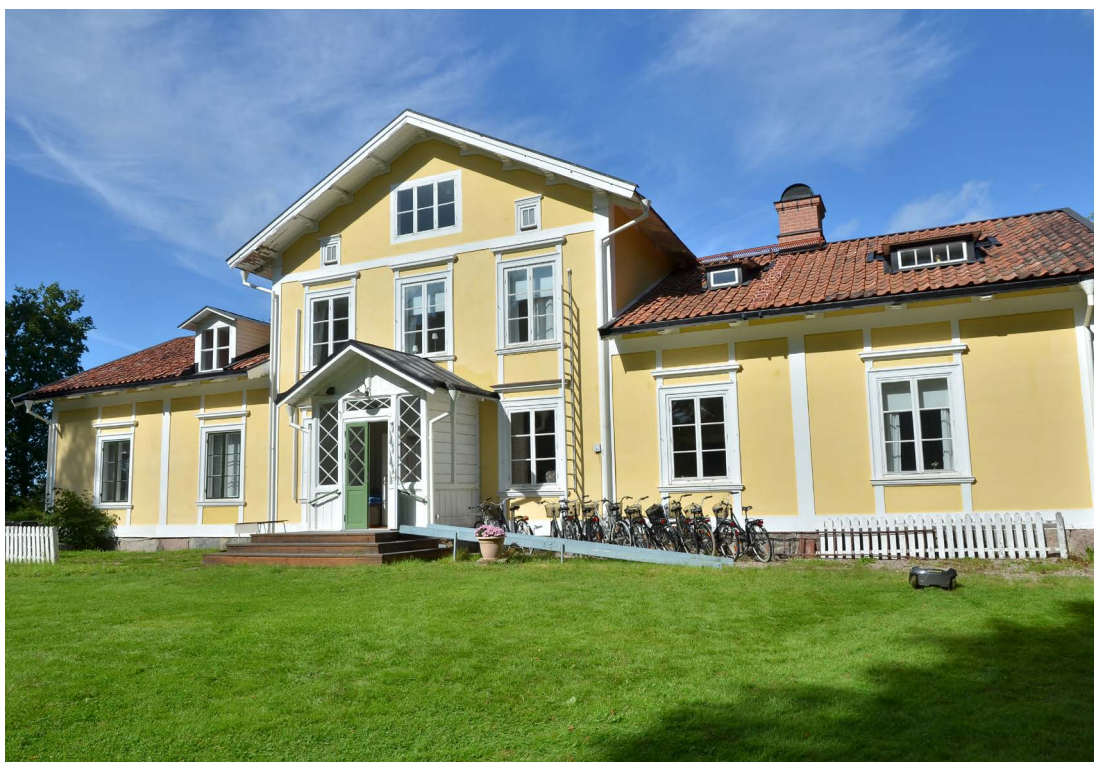
*Bild 28. Byggnaden sedd från sydost efter renoveringen 4 september 2023. (SLM D2022-0874).*

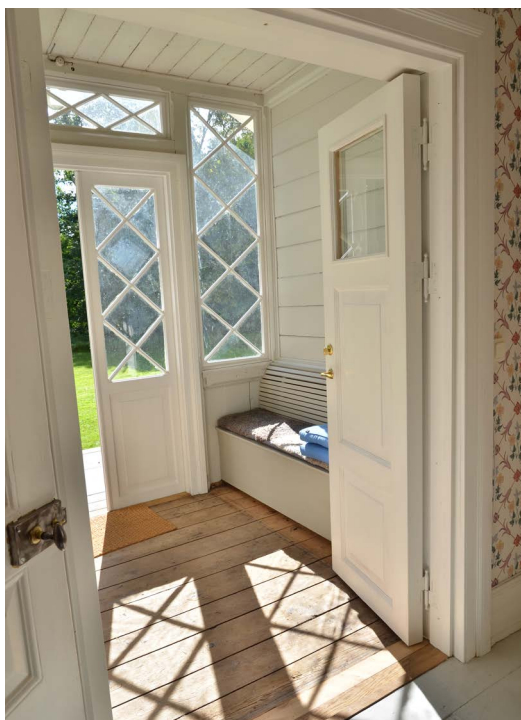
*Bild 32. Vy av södra verandans interiör efter arbeten. Nya vedlådor med fast fällbänk har byggts på varje sida (SLM D2022-0876).*

Markeringar efter äldre inredning syntes på verandans innerväggar och på trägolvet, se bild 33. Det antogs att det tidigare funnits vedlårar, en på var sida om dörrarna. Det bestämdes att nya vedlårar, som även skulle gå att använda som bänkar, skulle nyttiggöras. Förslag till detta togs fram av volontär Lars Brandborg, som också snickrade dem. Bänkarna gjordes som "fällbänkar" med fällbara lock till vedförvaringen.

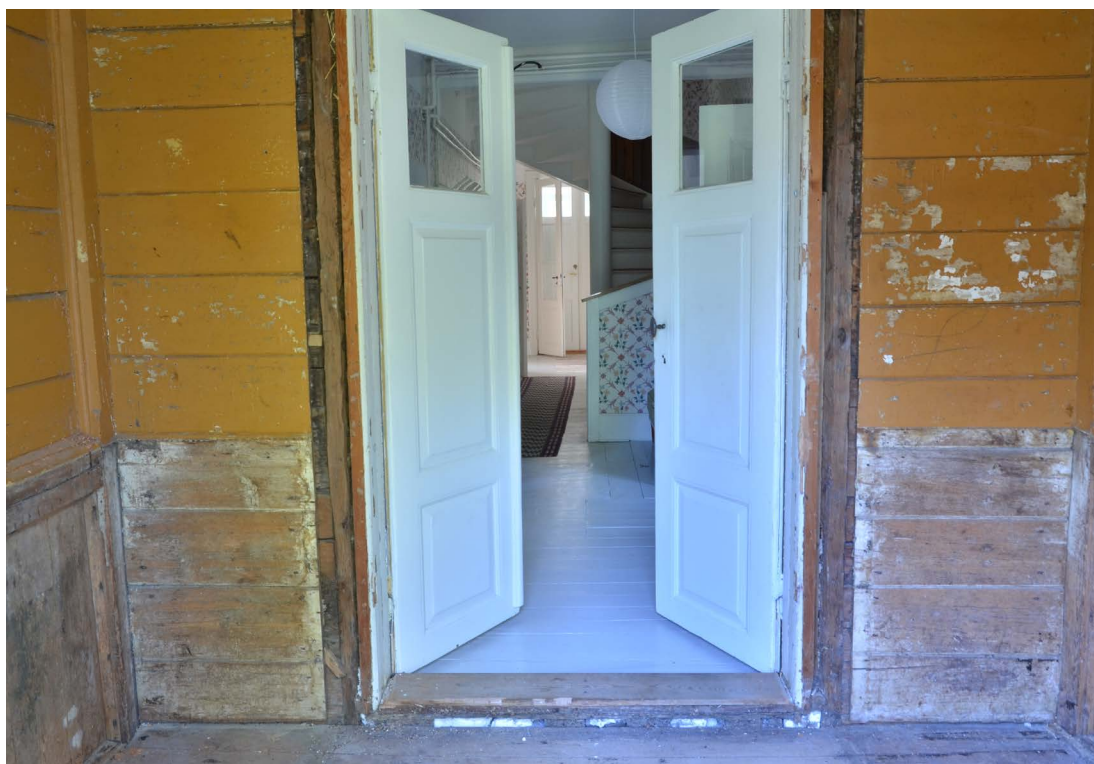
*Bild 33. Södra verandans insida sedd mot den inre äldre glasade pardörren som togs bort. Pardörren ersattes med nytillverkade isolerade dörrar. På väggarna och golvet syns spår av vedlårar (SLM 2022-0877).*

På södra verandans innerväggar och trägolv syntes markeringar efter äldre inredning, se bild 33. Det förmodades att det tidigare funnits vedlårar, en på var sida om dörrarna.

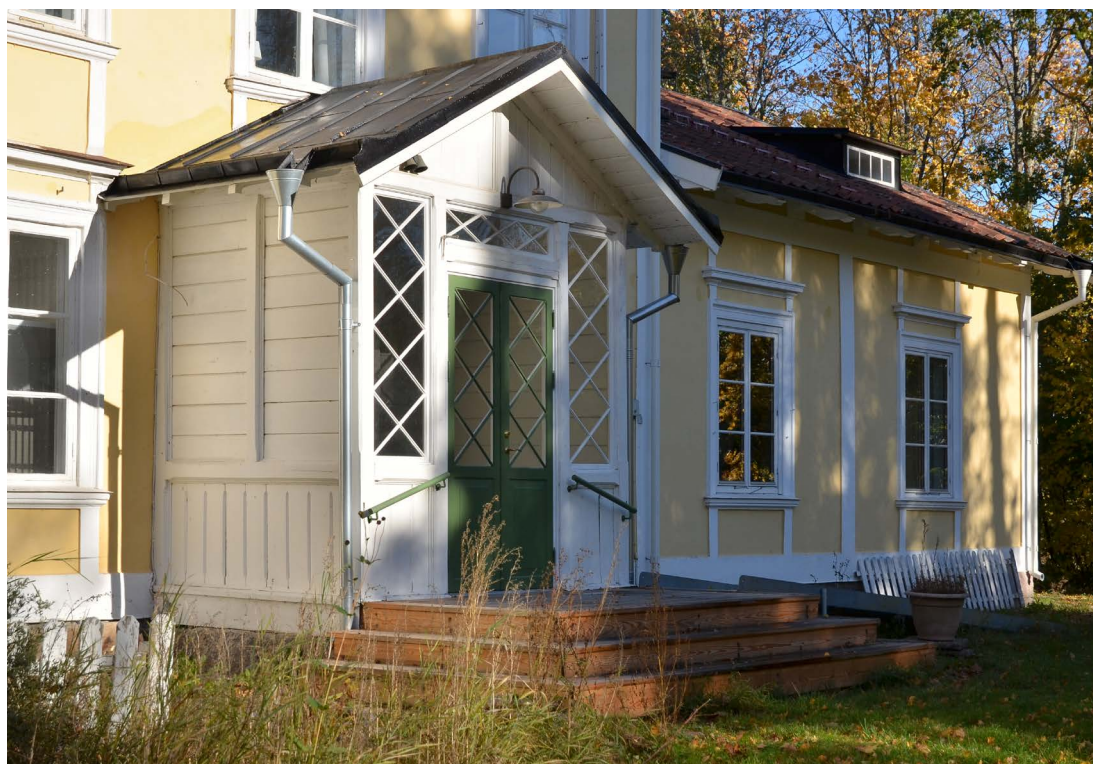
Bild 34. Södra verandan efter avslutade arbeten i oktober 2022 (SLM D2022-0878).

valde nu att montera stuprör och då flytta utkastarna längre in mot byggnaden. Detta utfördes utan avstämning med beställare eller antikvarie. Utkastarna är kortare och bredare, gjorda för stuprörens tratt. Stuprör valdes troligen för att regnvattnet från utkastarna annars skulle hamna på verandans trappa, som nu går längre ut på sidorna.

Den södra verandans plåttak bedömdes av plåtslagaren vara i dåligt skick. All plåt byttes därför till ny plåt. Plåten valdes till Lindab Magestic, samma kvalitet som den nya takplåten. En del anslutande trävirke hade rötskador och byttes. Ny takplåt skulle enligt förfrågningsunderlaget målas med EoC linoljefärg. Ytorna skulle strykas tre gånger med oförtunnad färg. På byggmöte 6 beslutades att den nylagada Magesticplåten skulle grundas med rostskyddsfärgen Isoguard Pansar, och sedan strykas två gånger med EoC linoljefärg. Detta gjordes på södra verandans tak, grundning och två gånger strykning med EoC svart linoljefärg, järnoxidsvart, kulör RAÄ 1A-318. Före målningen så tvättades all plåt med högtryckstvätt, 70 grader varmt vatten med trycket 750 bar. Tvättningen gjordes "ned till fast yta" (muntlig uppgift från Jacobsons plåtmålning AB).

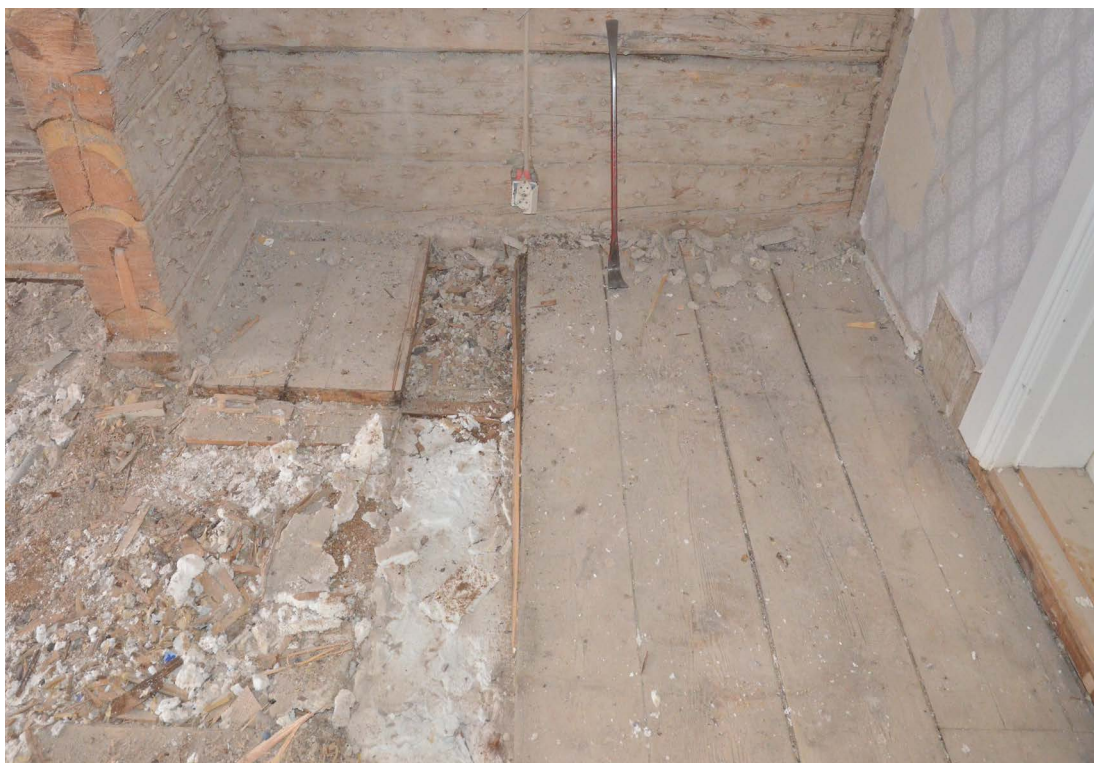
*Bild 37. Det nyare trägolvet i köket togs bort. Under det trägolvet fanns ett äldre trägolv med breda plankor kvar. Brädorna hade lös spont. Se även detalj på bild 38. (SLM D2022-0881).*

I köket fanns det två generationer av äldre trägolv. Det senaste var ett spontat trägolv, måtten 90x35 mm. Under det låg det första trägolvet, ett obehandlat trägolv, 290x60 mm. Det äldsta golvbrädorna var lagda med lös spont och var spikade med dold smidd spik, ca 130 mm lång, se bild 38. Det äldsta trägolvet låg på träbjälkar, med ett cc-avstånd av ca 750 mm. Isoleringen bestod av tung isolering som låg på blindbotten.

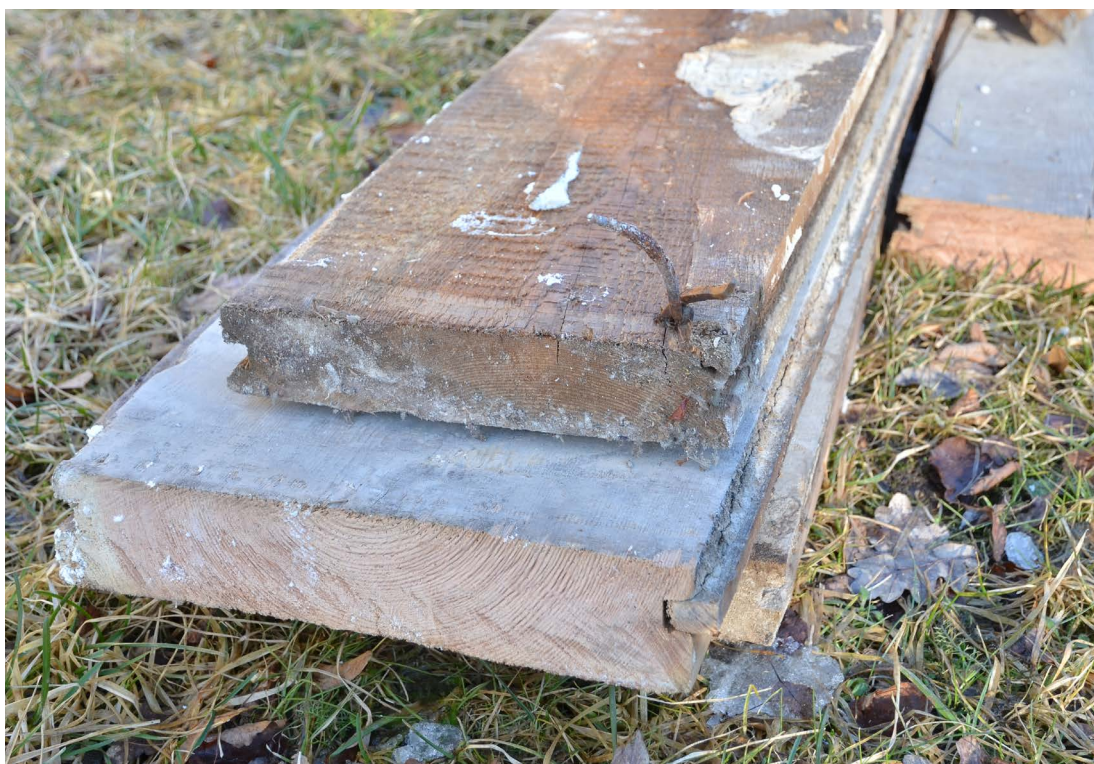
*Bild 38. Detalj av golvplank som legat i köket. Underst ligger den äldsta golvbrädan 290x60 mm, med lös spont och i tätvuxet virke. Ovanpå ett nyare spontat trägolv, 90x35 mm (SLM D2022-0882).*

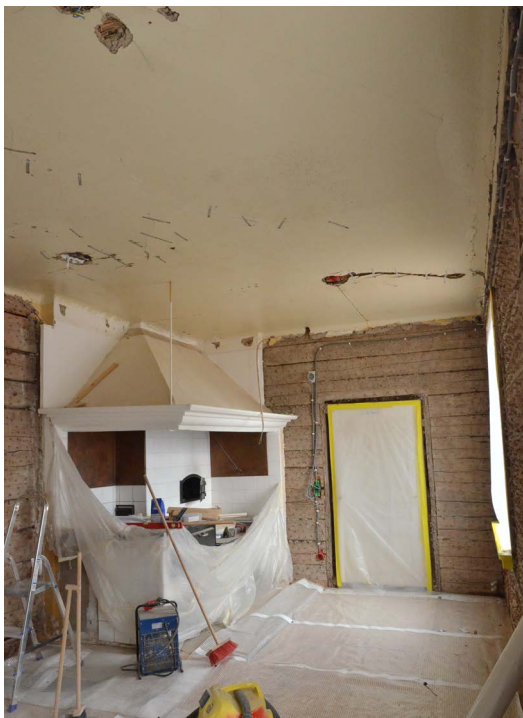
Bild 40. Del av köket efter det att väggputs och sentida undertak av träpanel tagits bort. Under det senare undertaket fanns det putsade innertaket kvar, som behölls. (SLM D2022-0884).

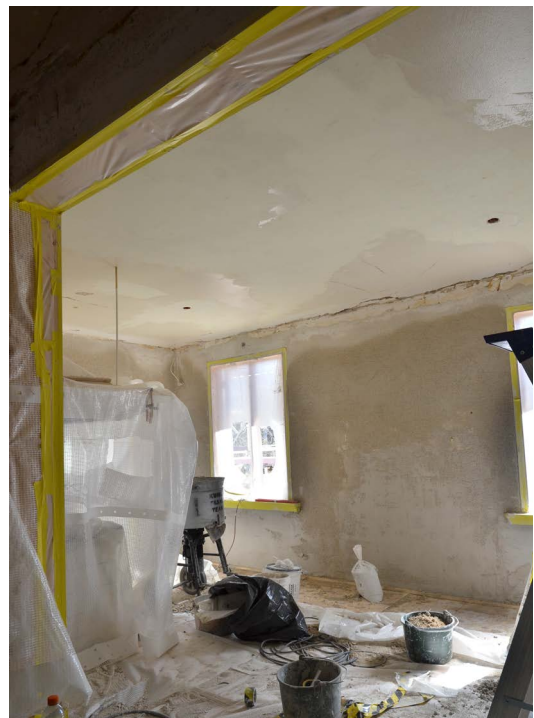
Bild 41. Kökets väggar putsades om. (SLM D2022-0885).

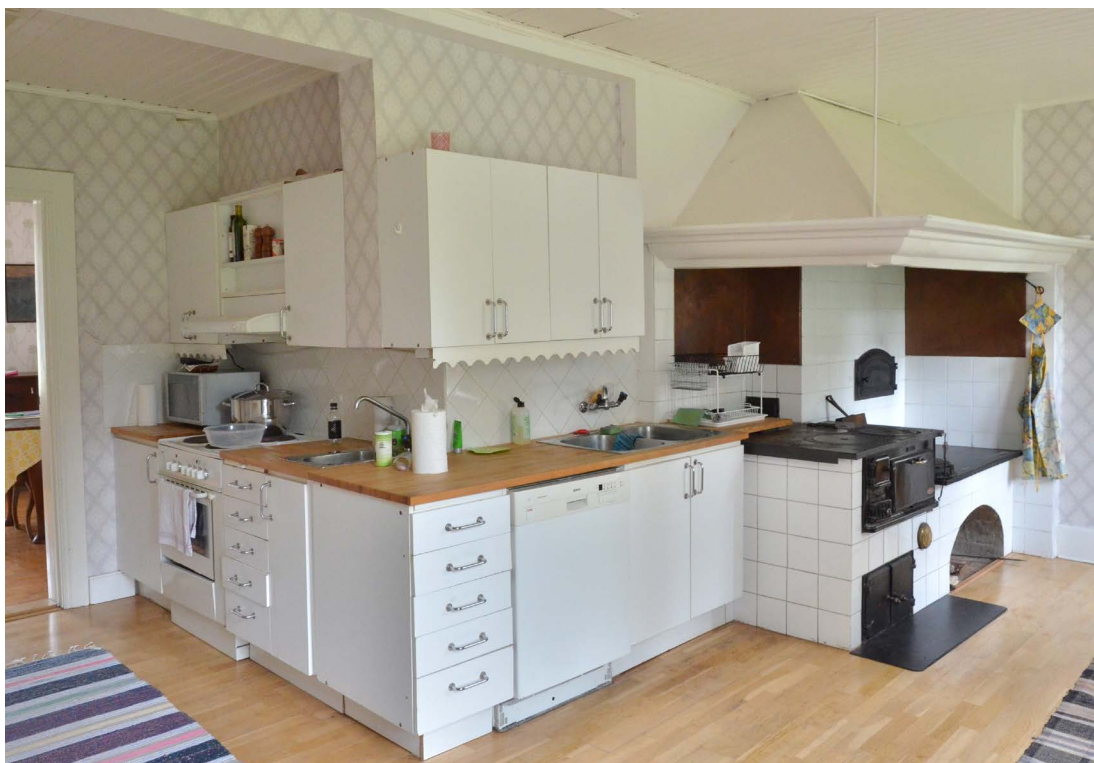
*Bild 42. Del av köket före vattenläckan och före renoveringen. Taket och väggarna är putsade, men har senare kläts med moderna ytskikt. På golvet ligger ett sentida parkettgolv (SLMD2022-0886).*

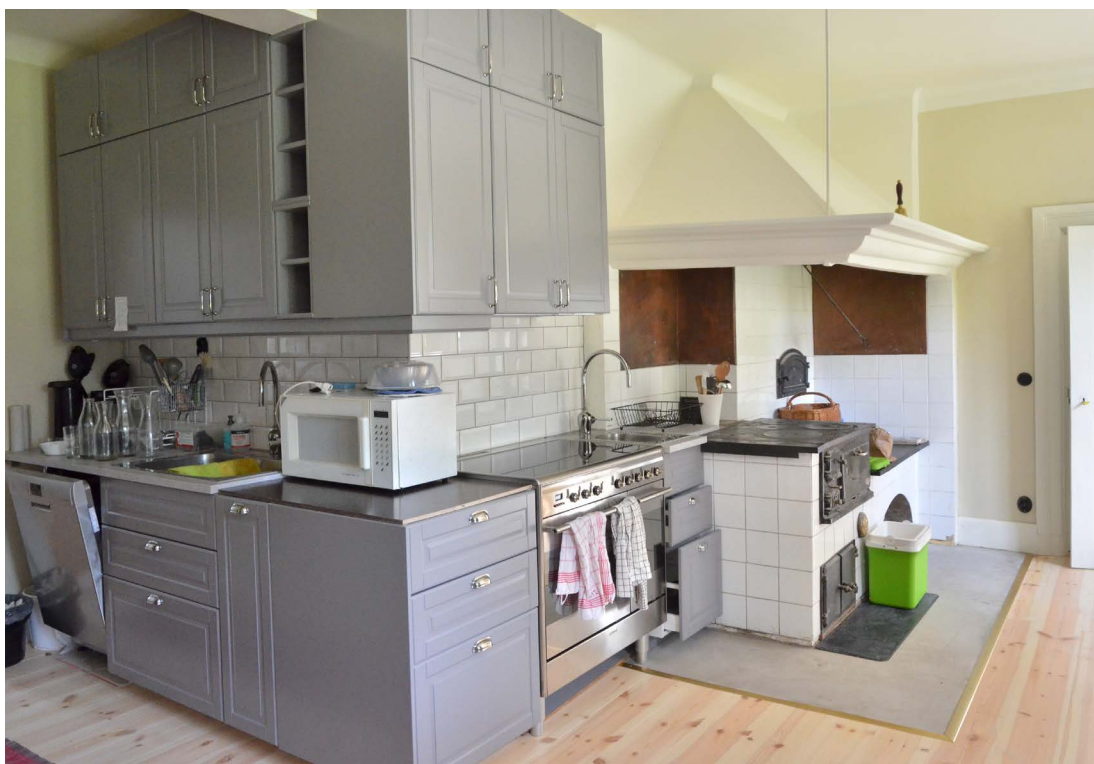
*Bild 43. Köket efter renoveringen. Trägol, väggputs, köksskåp och väggkakel är nya. (SLM D2022-0887).*

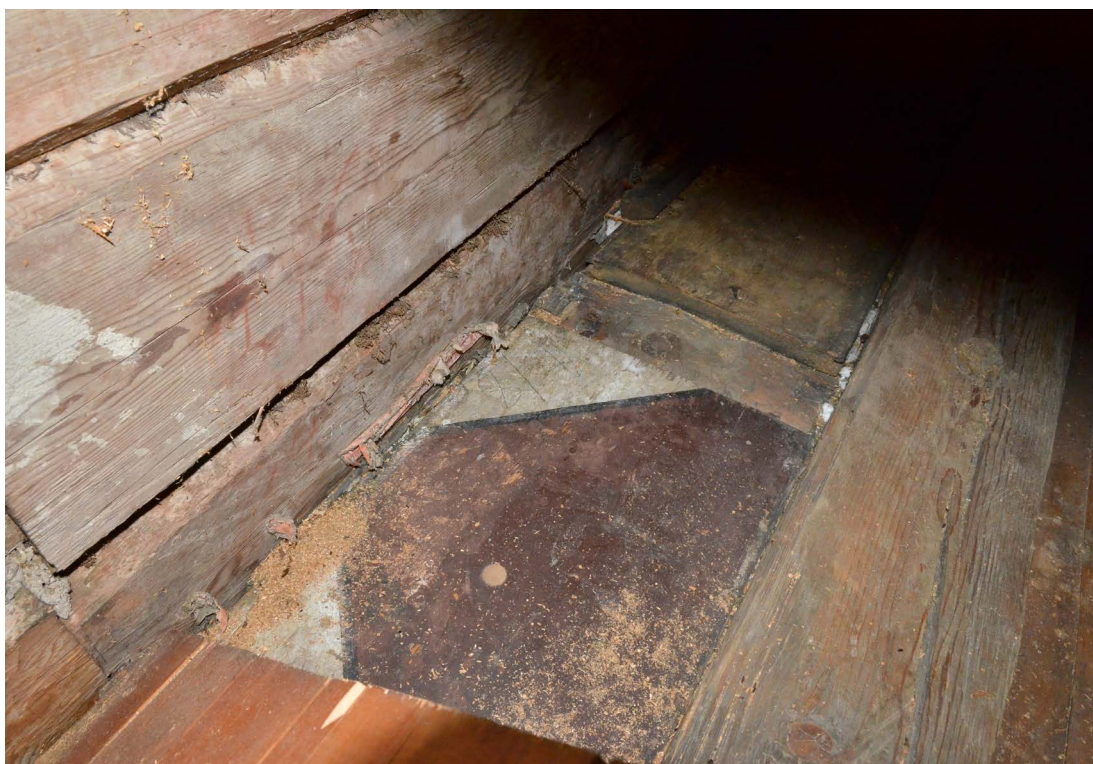
På en av kattvindarna syns att det äldre trägolvet varit målat med diagonalrutat mönster, mörkt röda och ljus grå, se bild 44.

Bild 44. Spår av äldre golvbemålning på en av kattvindarna. (SLM D2022-0888).

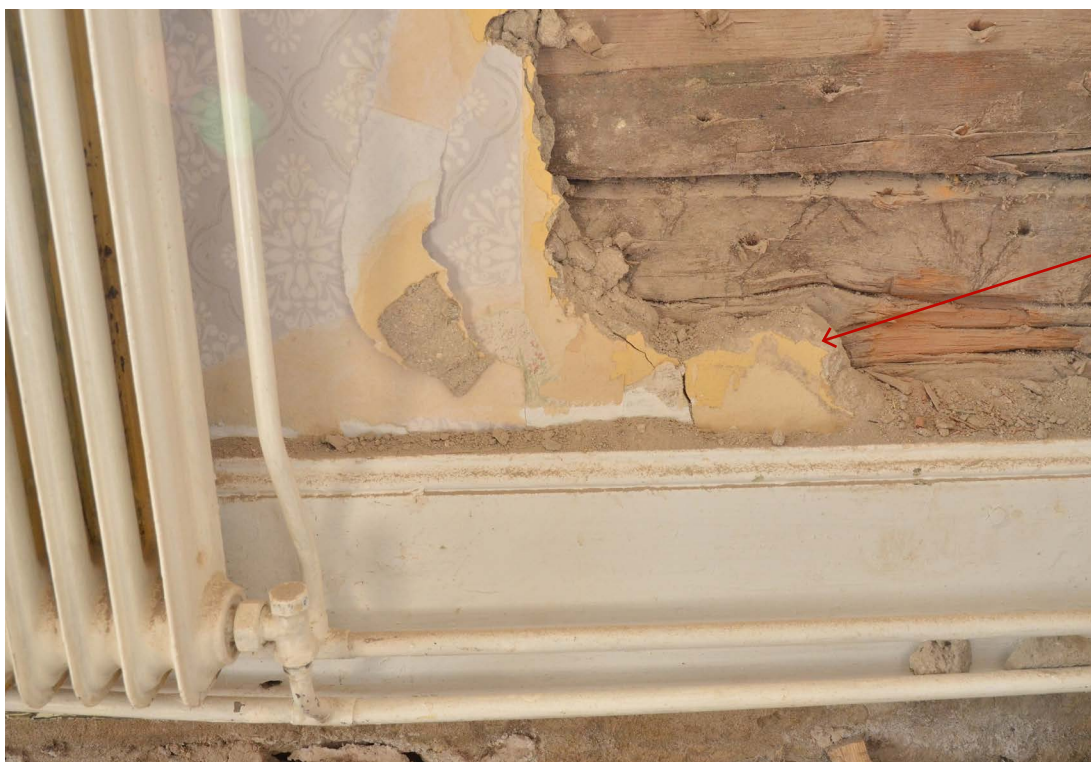
Antikvarien framförde till de ukrainska byggarbetarna (med hjälp av gester, då de inte kunde svenska eller engelska) att delar av det äldre trägolvet och delar av väggputsen under fönstren, se bild 46, skulle lämnas orörd. Det är osäkert om det blev så. Väggarna putsades med luftkalkbruk (K1:3). Ytorna målades med Weber kalkfärg våt. Arkitekterna Lars Nordling och Cecilia Björk var rådgivande avseende material- och kulörval.

Bild 46. Detalj av väggputs, lerputs, på kökets södra vägg. Putsen var underst målad i en ljus brun kulör. (SLM D2022-0890).
