## Backavallens huvudläktare

Katrineholm 6:2, Stora Malm socken, Katrineholm kommun,  
Södermanlands län

Antikvarisk förundersökning och åtgärdsplan

Rapport 2013:10

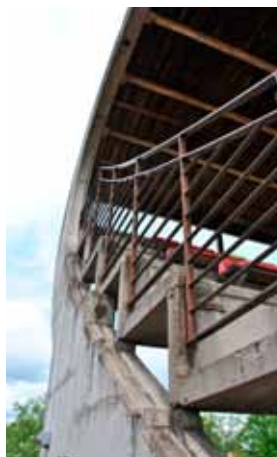
7 Gavelns smäckra järnräcke (Slm D13-482).

Backavallens **järnräcken** är enligt dagens bestämmelser för låga ur säkerhetssynpunkt. Att de är låga bidrar ytterligare till den låga horisontella strävan som präglar byggnadens arkitektoniska uttryck.

Backavallens järnräcken är enligt dagens bestämmelser för låga ur säkerhetssynpunkt. Färgen har flagnat på utsatta ställen. Räckena har även synliga rostangrepp.

Räckena bör tvättas, rengöras från rostangrepp och rostskyddsbehandlas, samt målas med oljefärg.

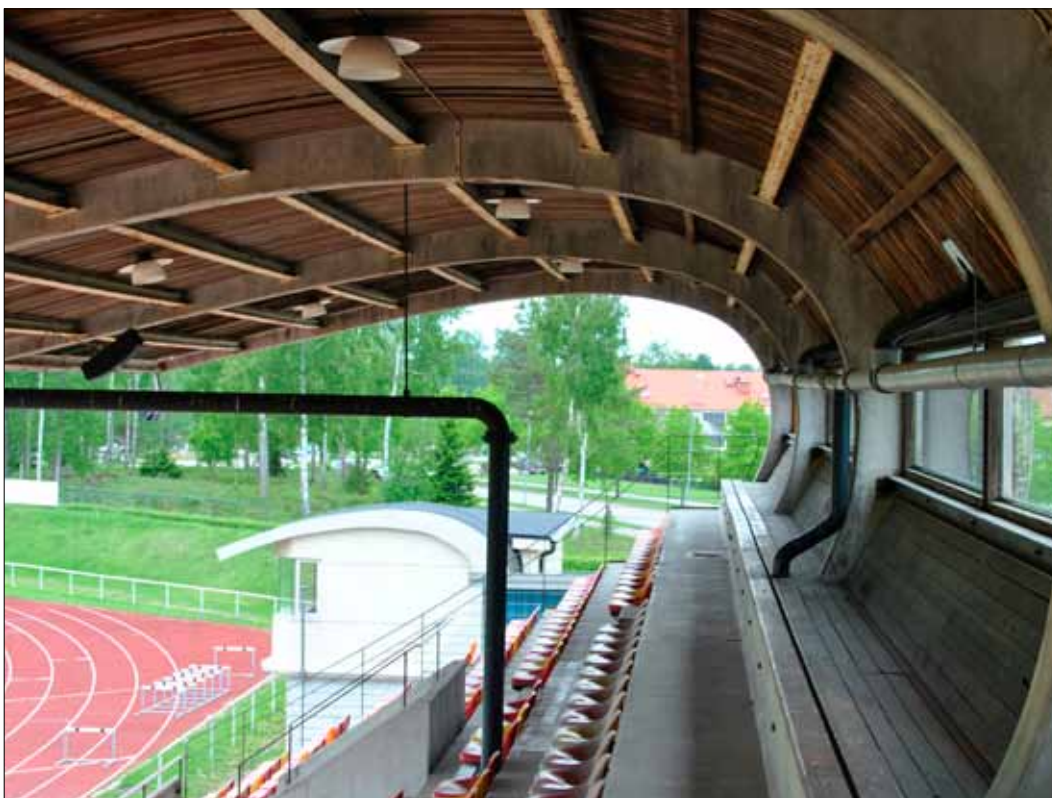
14 Vy inifrån läktaren mot väster. I bild syns takavvattningssystemet med stuprör som leder ned takfallets regnvatten. Det bakre horisontella uppsamlingsröret är nyligen utbytt mot ett plaströr med många länkande rörskarvar. Foto: Eva Wockatz (Slm D13-489).

Läktarens regnvattenavledning är bristfällig och byggnaden visar tecken på äldre, samt pågående fuktskadeförlopp. Det bakre horisontella dagvattenröret placerat utmed läktarens fönsterband består av ett flertal korta plaströr som fogats samman. Konstruktionen är inte helt tät, vilket medför vattenläckage på den bakre sittbänken. Ifrån sittbänken kan en tydligt kännbar mögelodör noteras. Att röret består av många moduler, som dessutom avviker i kulör, är både riskfyllt och estetiskt störande (fig.34).

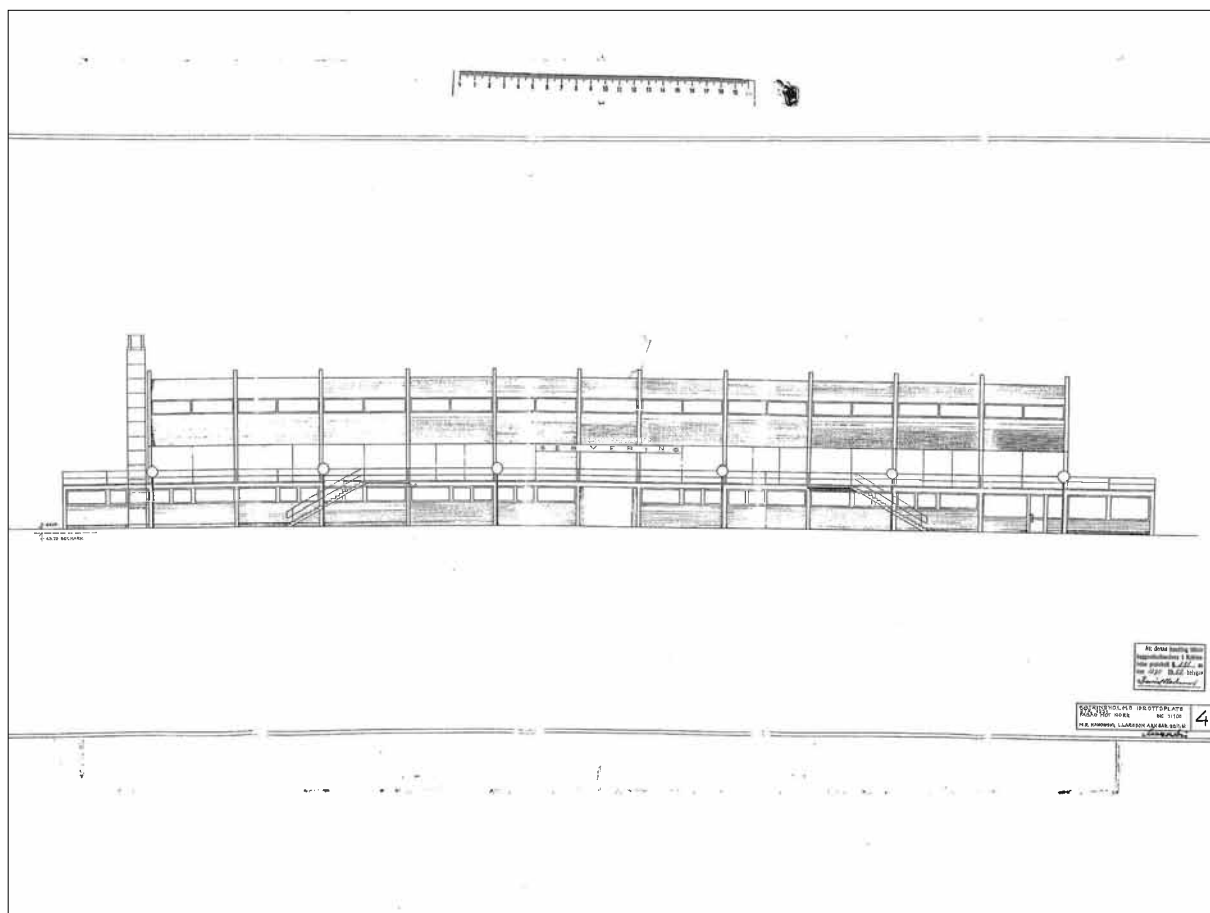
15 Fasad mot norr. Ritning utförd av arkitekterna Mary och Rudolf Makowski och L. Larsson den 20 november 1961. Katrineholms kommun. Notera belyningsstolpar och det horisontella fönsterbandet.

Att notera är den **utebelysning** i form av stående belysningsstolpar med klotlampor som finns utritade på arkitektritningarna från 1961. Lampornas tidsenliga formspråk hade ytterligare förstärkt anläggningens 1950-60-tals karaktär. Idag står här gatulampor av standardutförande. Se ritning fig 15.

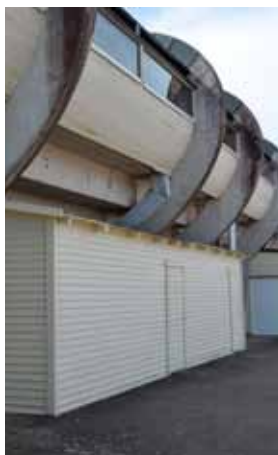
Ursprungligen hade läktaren även **fönsterband** på läktargrundens norr- respektive sydsida, se ritning fig. 15 & 21. Dessa har dock förändrats, genom att flertalet av fönsterglasen byggts bort. Viktigt är att inte fler ingrepp och tillägg görs som stör byggnadens horisontella strävan.

24 Fönsterbandet på läktarens norrsida är det enda av de ursprungliga tre som idag finns kvar (Slm D13-492).

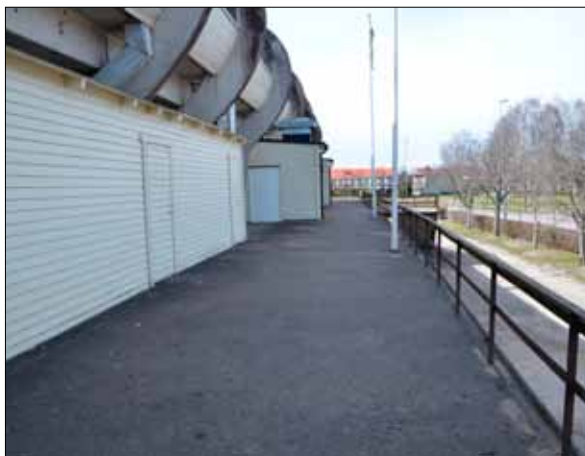
26 På norra fasaden finns idag utskjutande förråd, en del av förråden är sannolikt tillkomna senare (Slm D13-494).

De utkragande förrådsbyggnaderna på läktarens baksida bör målas i samma kulör. All utvändig panel är idag målad med akrylatfärg. Panelens identifierade skador kan delvis vara orsakade av färgens oförmåga att släppa igenom fukt. På sikt bör panelen målas om med en traditionell färgtyp, som oljefärg.

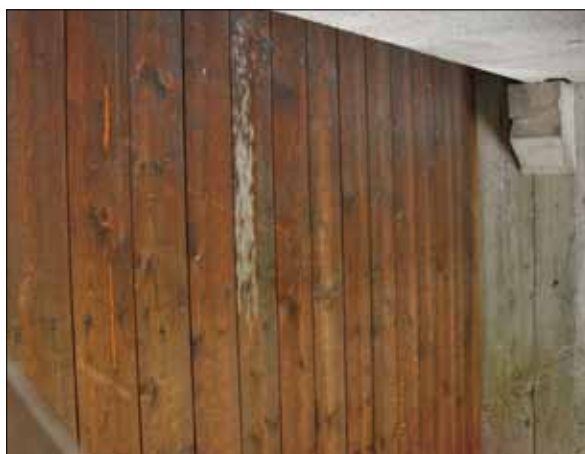
42 Under läktargradängerna finns välbevarade fält av panel som sannolikt har kvar sin originalfärgsättning. Fälten skulle kunna användas som referensramar till övrig innertak- och fasadpanel. (Slm D13-516).
