## Hällby kyrka

Hällby 1:30, Torshälla socken, Eskilstuna kommun, Strängnäs stift,  
Södermanlands län

Antikvarisk medverkan  
Till- och ombyggnad

Rapport 2013:03

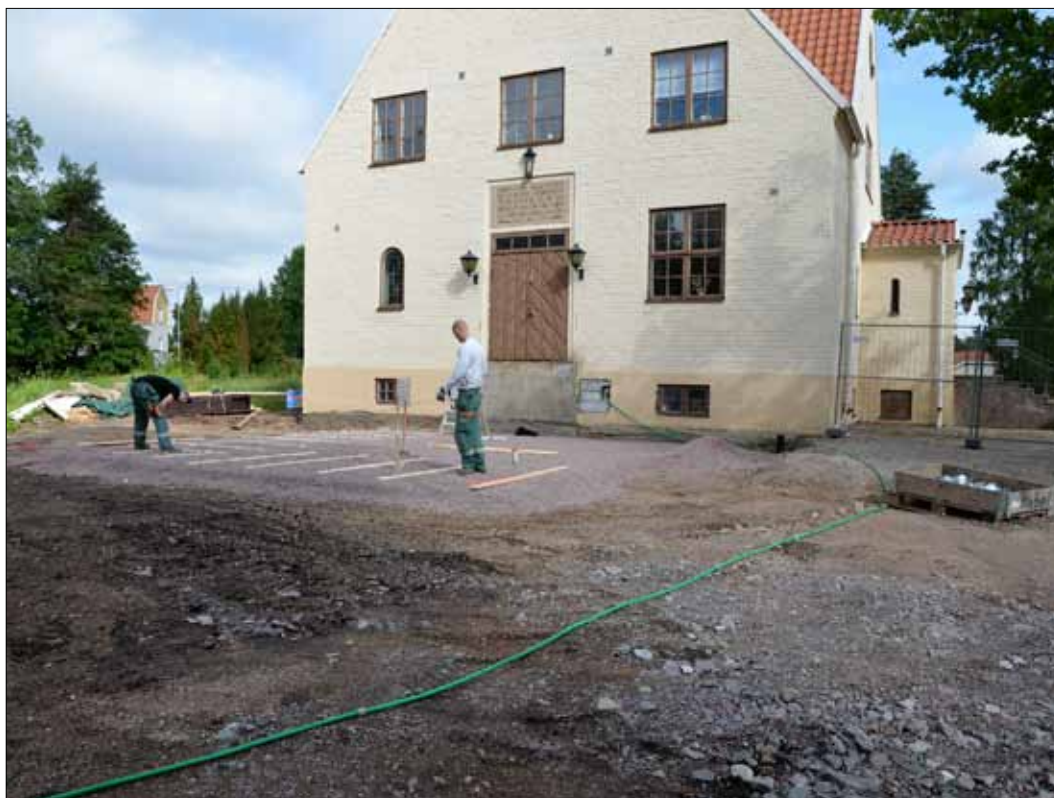
8 Förberedelser för gjutning av tillbyggnadens grund i juni 2011 (Slm D13-0067).

Något gick emellertid fel i gjutningsprocessen. Sockeln på tillbyggnaden göts omkring 10 cm högre än kyrkans sockel. Entreprenören menade att felgjutningen hade orsakats av oklarheter i underlaget. Trots att det förekom oklarheter togs inte denna fråga upp med projekterande arkitekt innan gjutningen utfördes. Avvikelsen bedömdes till slut ändå kunna accepteras då det enda direkt synliga mötet mellan socklarna på befintlig byggnad respektive tillbyggnaden är på den minst synliga delen av kyrkan.

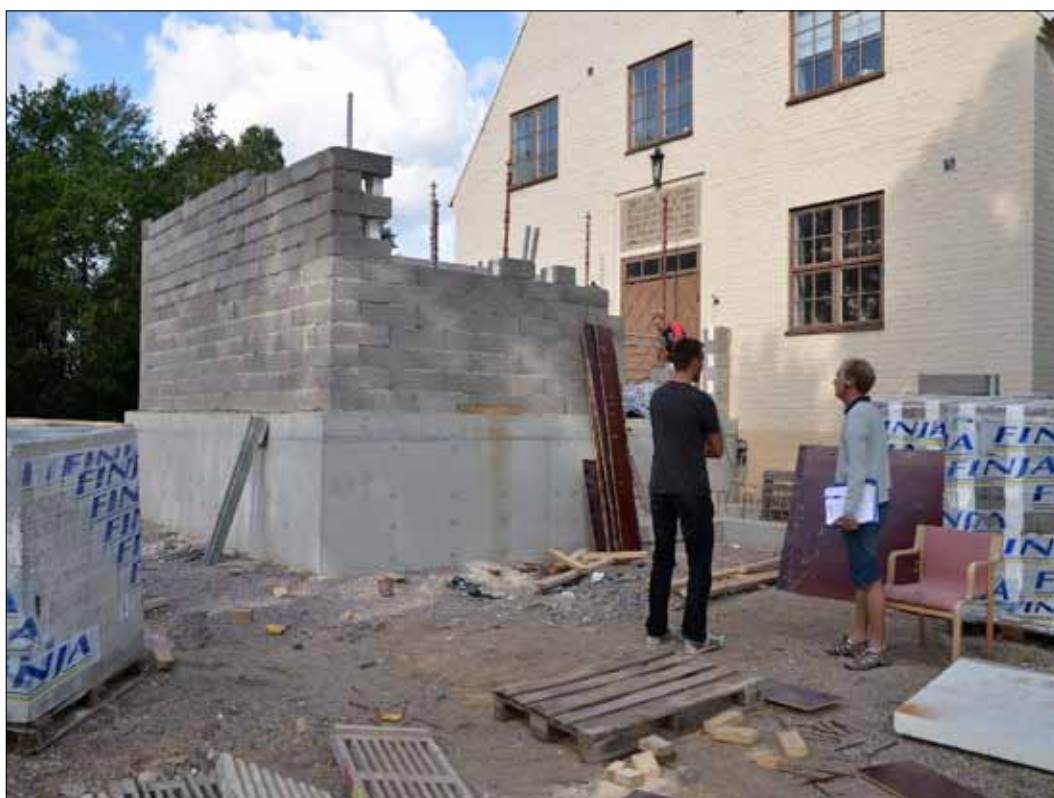
9 Fasadernas stommar uppmurades av Lecablock (Slm D13-0068).

I samband med uppmurandet av yttermurarna av Lecablock konstaterades nästa avvikelse från underlaget. Efter uppmurandet av fasadteglet skulle färdig väggyta rå ut 10-15 mm över sockeln istället för att vara indragen som på befintlig byggnad. Olika lösningar för att åtgärda detta fel diskuterades, men inget alternativ bedömdes vara genomförbart.

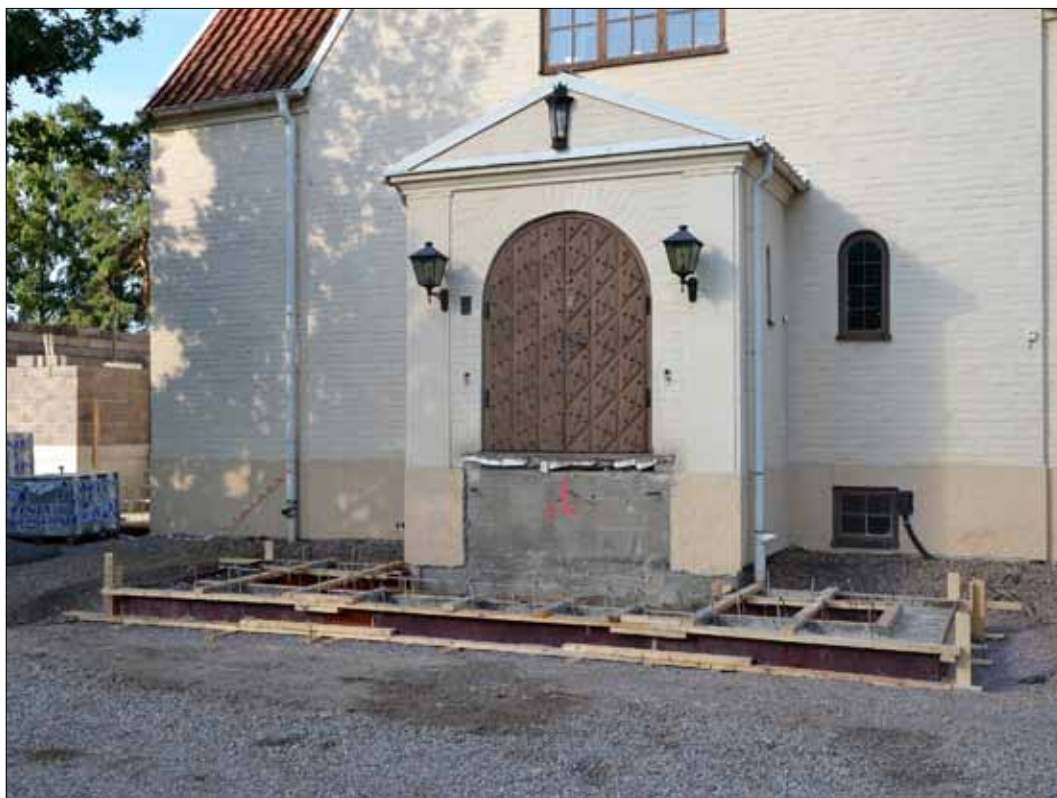
18 Gjutning av den nya trappan till kyrkans huvudingång i augusti 2011 (Slm D13-0077).

En felaktigt utförd gjutning ledde till följdfejl i beklädnadsarbetet. Felgjutningen innebar att trappan blev för hög och att porten inte skulle gått att öppna om trappans vilplan hade monterats. Entreprenörens första förslag på lösning av detta problem var såga av porten nertill. När detta inte godkändes gjordes försök med att justera den felaktigt utförda betongstommen så att den skulle kunna användas.

Vid entreprenadslutbesiktningen gjordes dock flera anmärkningar på trappan. Steghöjden varierade såväl inom respektive trapplopp som mellan trapploppen. Stegens utkragning i förhållande till trappans sida överensstämde ej med ritning. Vidare var beklädnadssten inte krysshämrad, som var föreskrivet.
