## Turkiska paviljongen

Beckershovs herrgård, Östra Vingåkers socken, Katrineholm kommun,  
Södermanlands län

Rapport 2013:11

Antikvarisk förundersökning och utökad åtgärdsplan  
med program för exteriör färgsättning

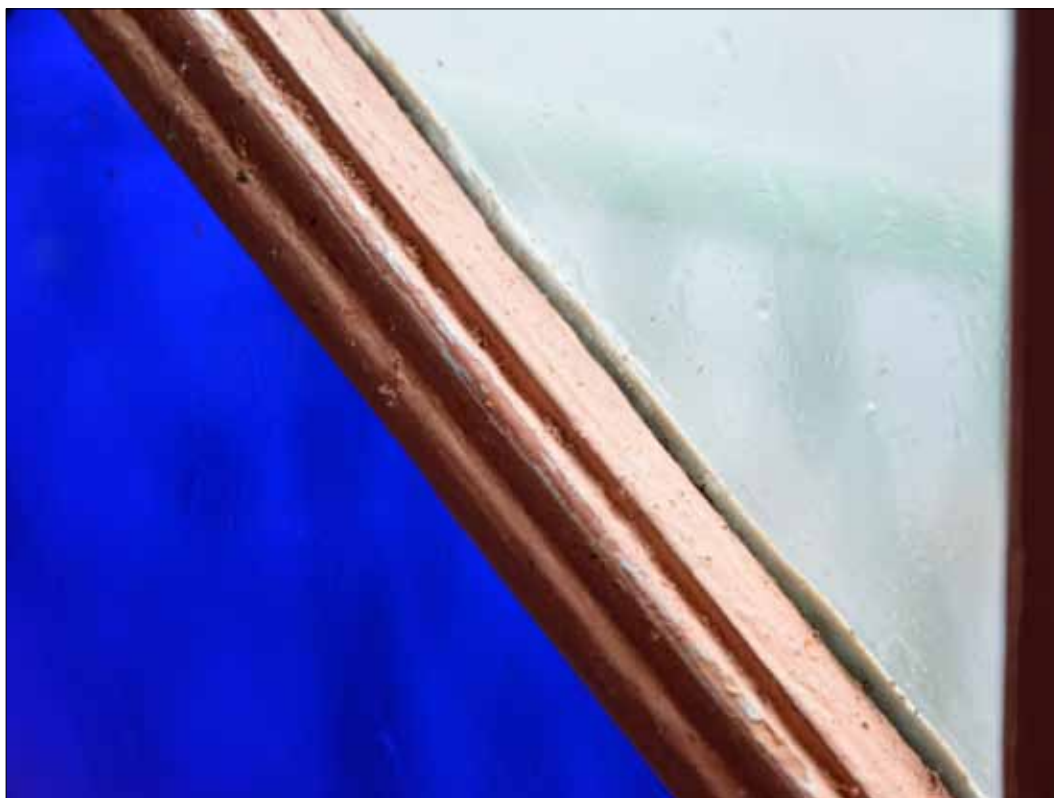
8 De kraftfullt kulörta fönsterglasen och profilerad träspröjs. (Slm D2013-635 ).

Fönsterbågarnas färg flagnar och har blekts i kulören. Kittet sitter löst eller har lossnat helt från falsen på ett flertal ställen runt fönsterglasen. Fönsterbeslagen har synliga rostgenomslag.

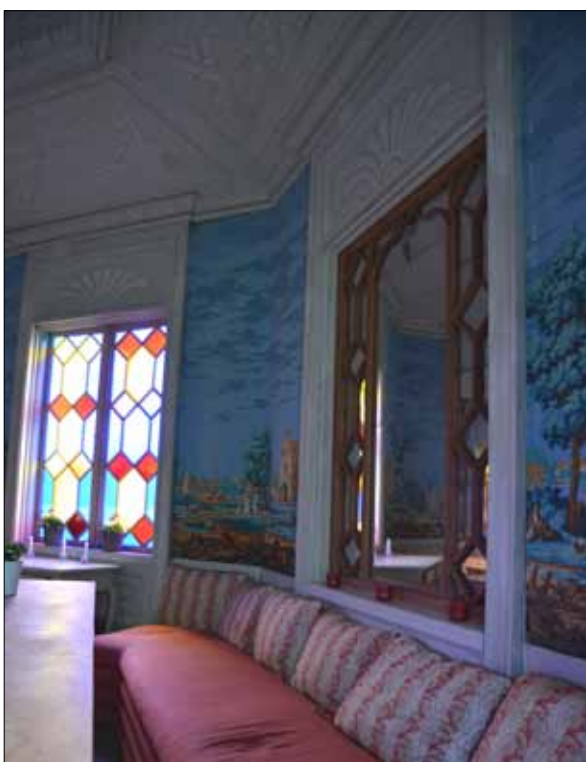
10 Två av fönstren är utbytta mot väggfasta speglar. Röda divansoffor med kuddar pryder paviljongens väggar. (Slm D2013-637).

Blindfönstren utanför de väggfasta speglarna har likt de övriga fönstren två lufter men består endast av en båge med illusionerande mittpost. Blindfönstren saknar upphängningsdon och går därmed inte att öppna. Bågarna är sedan tidigare fästa med spik från utsidan, men bågen i ett av fönstren är idag fastskruvad med rostfria skruv. De rostfria skruvarna är inte målade vilket inger ett främmande utseende i förhållande till byggnadens ursprungliga beslag. Även fönstrens glas avviker från resterande fönster då rutorna inte har samma färgprakt.

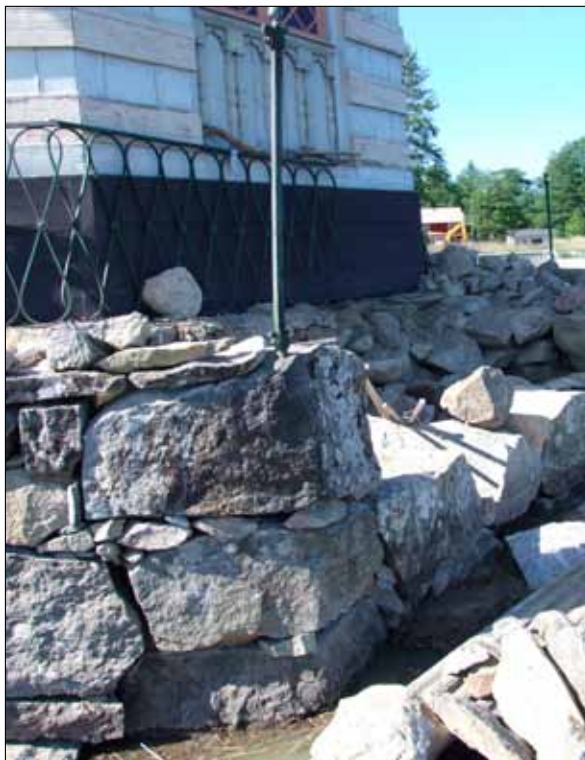
18 Restaurering av strandmuren 2008. Foto Eva Wockatz (Slm D2013-641).

Ett mer omfattande arbete utfördes år 2008 när strandmuren murades om. Arbetet projekterades av Krister Berggren, Byggkonsult AB och utfördes av Sh Bygg. Vid tillfället demonterades omgivande järnräcke. Järnräcket monterades åter efter rostskyddsbehandling och målning.

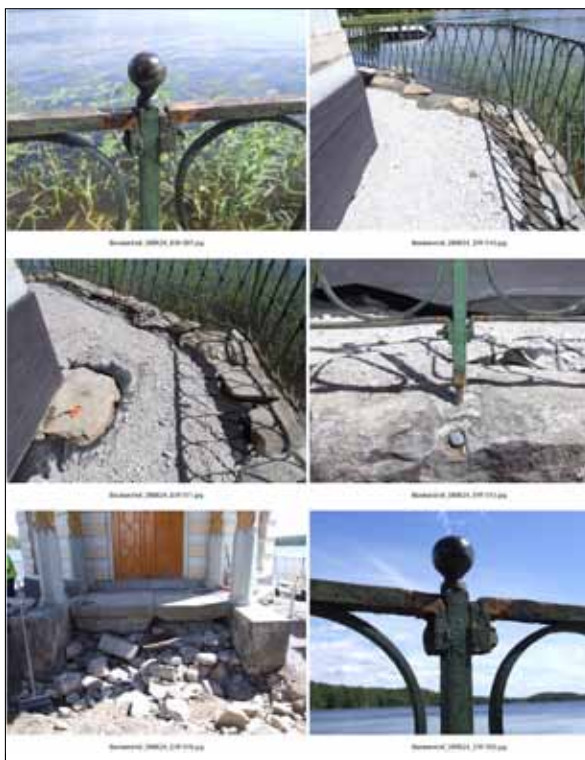
19 Blästring och målning av järnräcket. Två av portikens kolonner tas ned i samband med åtgärder kring trappan. Eva Wockatz (Slm D2013-642).

Beslag och järndetaljer skrapas rena och rostskyddsbehandlas med blymönja, alternativt zinkfosfatprimer före målning. Viktigt att rostskyddsbehandlingen sker under torra förhållanden.

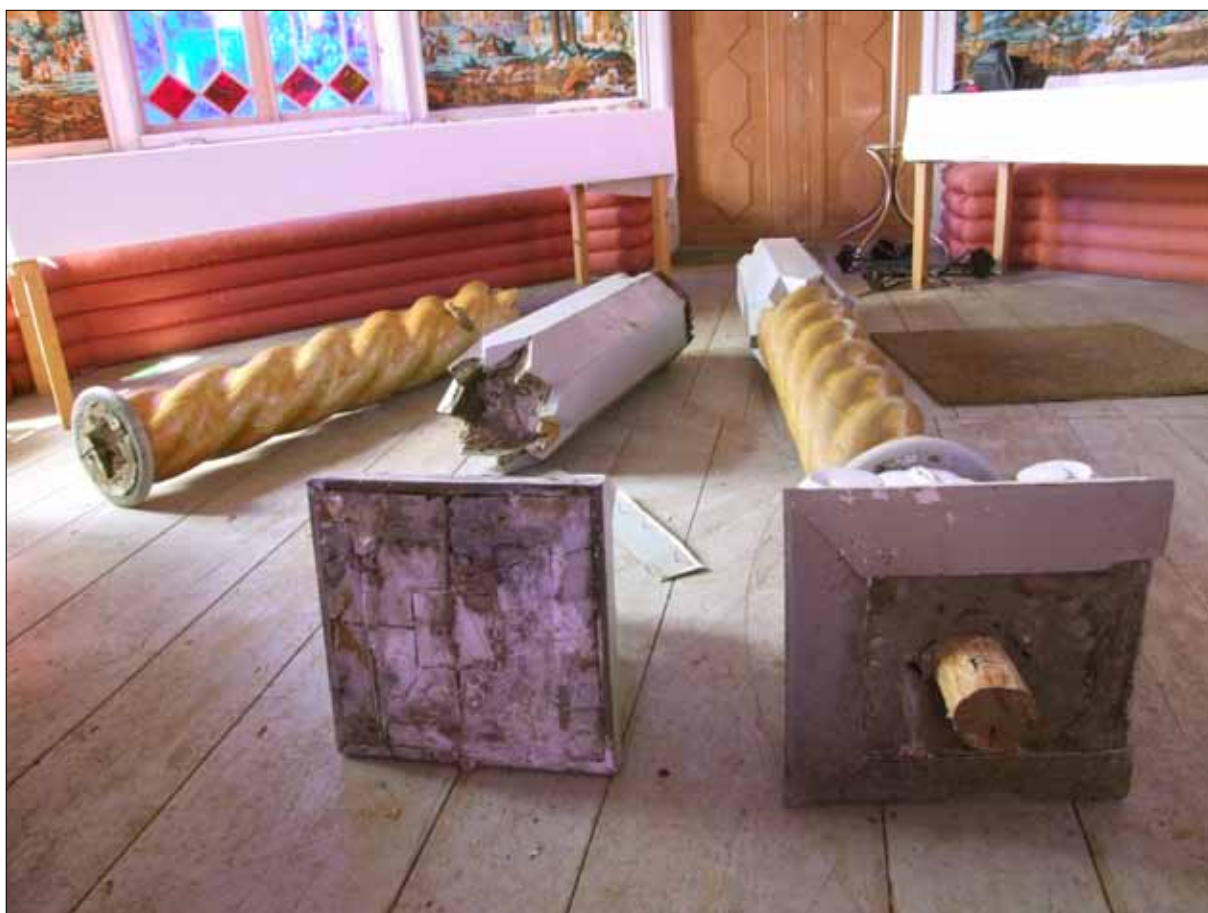
Vid samma tillfälle demonterades de två inre av portikens främre kolonner. Idag saknas en av dem medan den andra står i torrt förvar hos anlitad hantverkare.

21 De nedtagna kolonnerna med bas och kapitäl år 2008. Foto Eva Wockatz (Slm D2013-643).

Portikens spiralkolonner är i dåligt skick i de nedre delarna. De två inre av de främre kolonnerna har förblivit nedmonterade sedan strandmuren restaurerades 2008. Den kvarvarande av de två nedtagna kolonnerna verkar vid en okulär besiktning vara i förhållandevis gott skick då rötskadorna i basens stomme avstannat. De kvarstående främre kolonnens nederstycken är även de rötangripna trots tidigare trälagningar. Samtliga kolonner har vertikala torrsprickor i de spiralformade kolonnskäften. Sprickorna har troligtvis uppkommit i samband med det nu åtgärdade takläckaget. Portikens

Att döma av de främre kolonnernas nedre rötskador bör åtgärder utföras för att stoppa vattnet från stenfundamentet att vandra upp i kolonnbasen. Förslagsvis läggs en papp som fuktspärr mellan fundamentet och kolonnbasen. På de fyra främre kolonnerna kan det utföras ytterligare åtgärder för att motverkafuktrelaterade skador. Lämpligen ersätts rötat virke i basen av en ny massiv kloss av kvalitativt kärnvirke, kådrik fura alternativt ek. Det nya virket kläs in med sockelbrädor, även de av god virkeskvalitet, likt befintligt utseende.

Kolonnerna torrskrapas rena från löst sittande färgskikt. Påtagligt synliga kanter på sittande färgskikt fasas ut. Därefter avlägsnas smuts och fett med BIOkleen fasadvätt. Ytan mattas av med sandpapper kornstorlek 120. Därefter pågrundas trärena partier med halvolja före hela kolonnen grundmålas med tunn linoljefärg (se rekommendationer ovan). Efter det att kolonnerna grundats fylls sprickor, exempelvis vid trälagningar och mellan bas och skaft, med linoljekitt. Dessa partier grundas ytterligare en gång inom 24 timmar. Spiralkolonnernas skaft marmoreringmålas i föreslagna kulörer av yrkeskunnig. Basen och kapital målas i föreslagna kulörer enligt färgprogram (se sida 20).
