## Stjärnholms ladugård

Nikolai socken, Oxelösunds kommun,  
Södermanlands län

Antikvarisk förundersökning inför takrenovering

David Hansson, byggnadsantikvarie

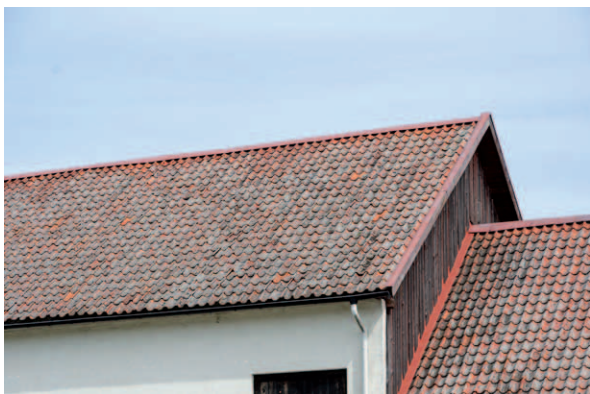
*Takfallets östra del. (D2015-1010)*

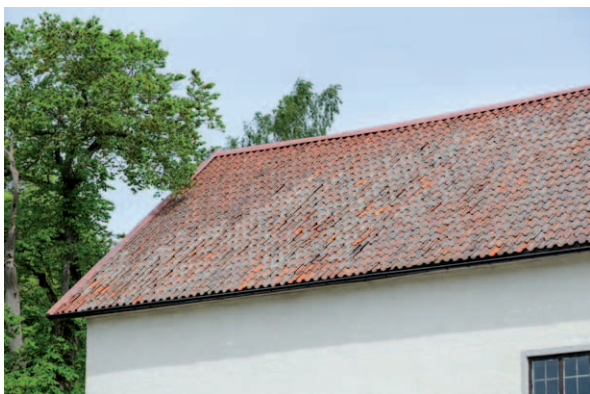
*Takfallets västra del. (D2015-1011)*

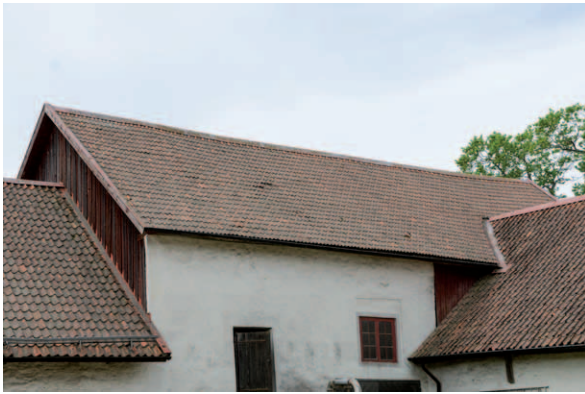
Det inre takfallet på den höga delen. (D2015-1014)

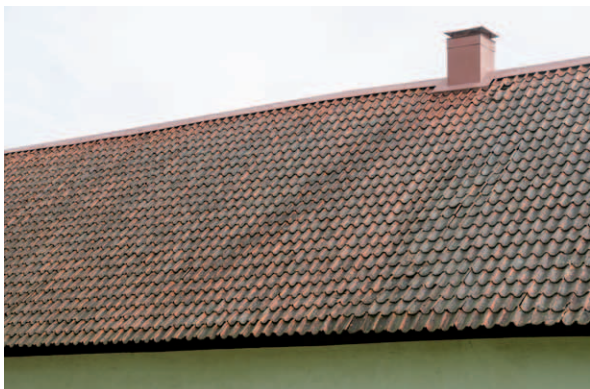
*Det västra takfallets mitt. (D2015-1019)*

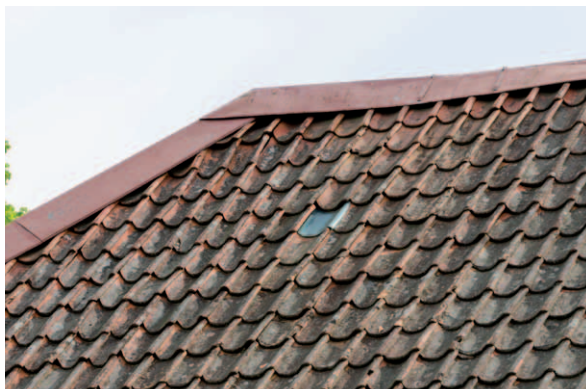
*Pannan av glas nära det nordvästra hörnet. (D2015-1022)*

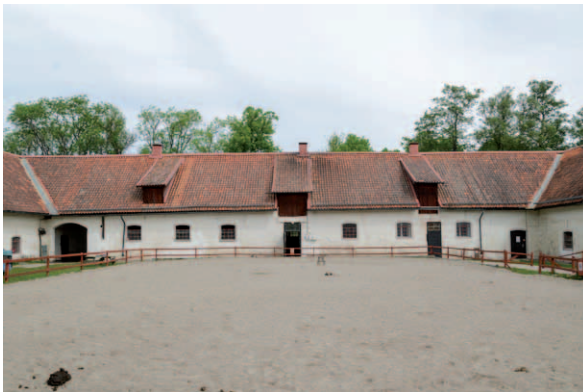
Det norra takfallet. (D2015-1032)

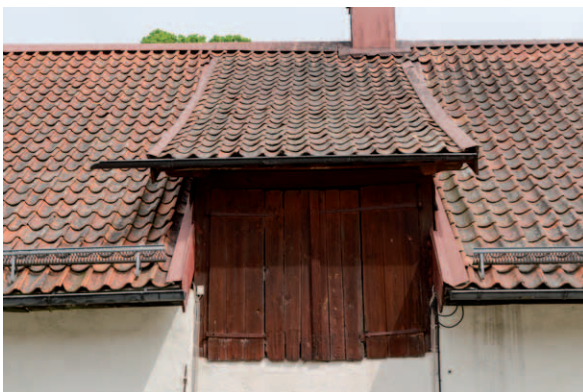
Den mittersta takkupan som bryter takfoten. Notera den utskjutande hängrännan som avleder vattnet åt ena sidan. (D2015-1033)

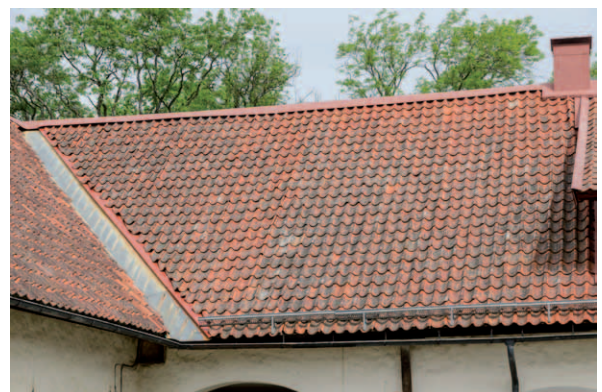
Inre takfallet längst åt väster. (D2015-1036)

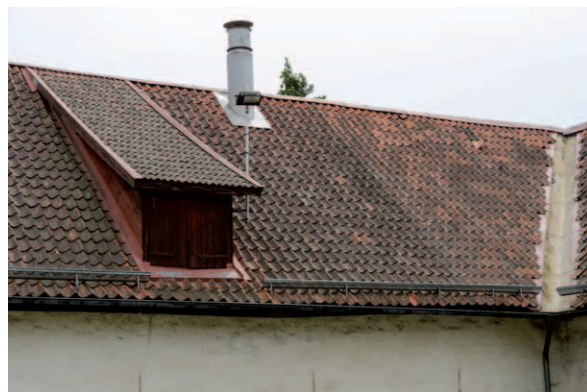
Den södra takkupan. (D2015-1046)

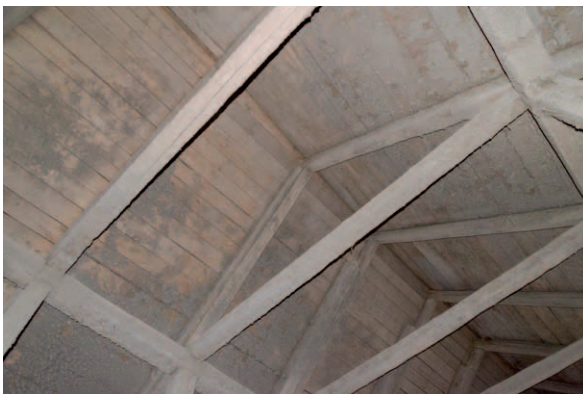
Innertaket samt den övre bindbjälken. (D2015-1052)

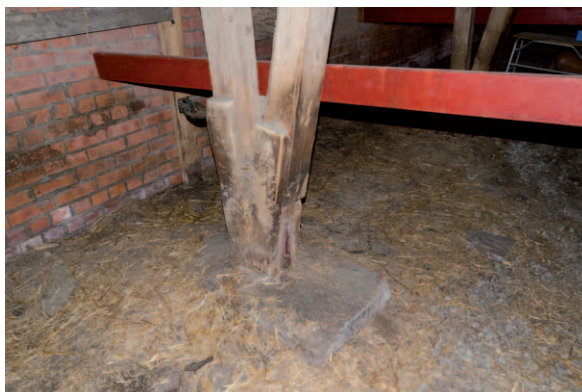
Takstolarna vilar på gjutna betongsulor i marken. (D2015-1055)

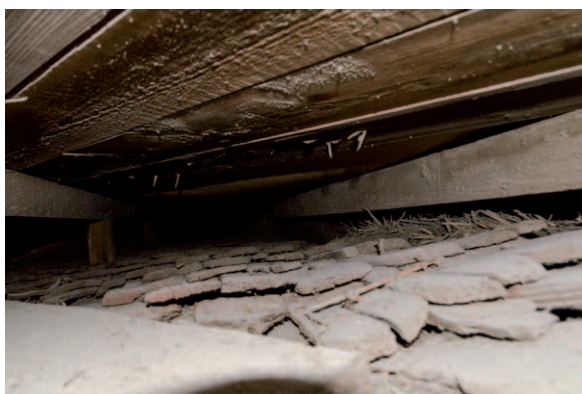
Den ursprungliga taktäckningen med stickspån är synlig genom ett hål i undertaket nära takvinkeln. Notera även halmen till höger i bild. (D2015-1064)

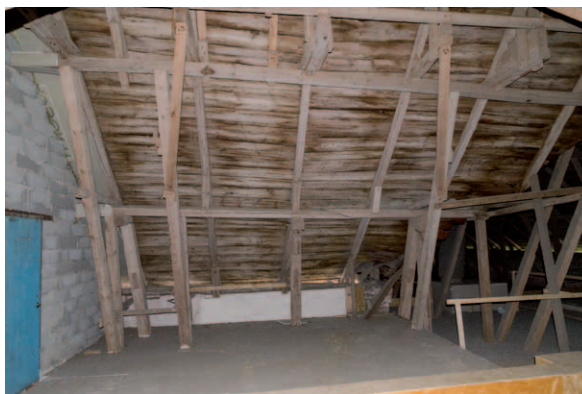
Innertaket åt gården nära den västra längan. Branddörren till vänster leder in till det mittersta vindsutrymmet.  
(D2015-1065)

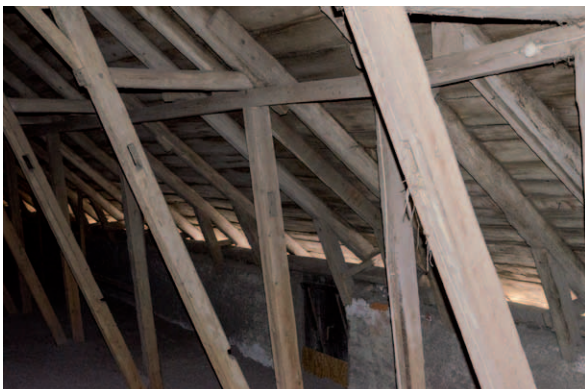
Spår finns i takstolarna efter tidigare konstruktioner. (D2015-1067)
