## Skottvångs gruvor

Gåsinge-Dillnäs socken, Gnesta kommun

Vård- och underhållsplan för område och byggnader

Hugo Larsson

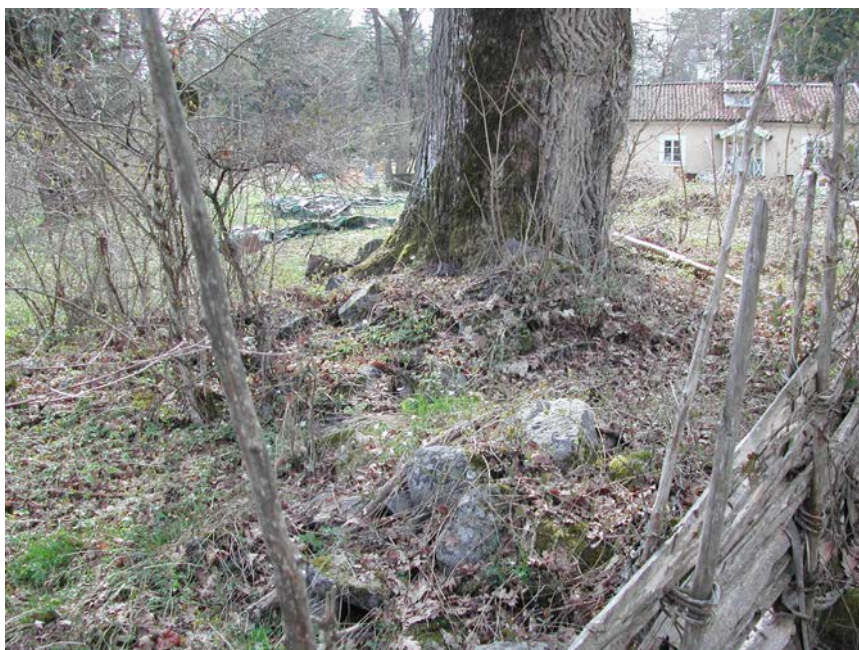
30. En flerhundraårig ek växer i en husgrund. Förhöjningen i stenpackningen under trädet utgör möjligen ett spisiröse. Även om rötterna rör om stenmaterialet i husgrunden ska denna ek inte betraktas som skadlig för grunden. Tvärtom tillför den information till lämningen genom att med sin egen ålder ge en mini-midatering på grunden (se i detta fall resonemang kring gruvfogdebostaden nedan). Det är därför av synnerlig vikt att detta och andra eventuella träd av detta slag bevaras. Den nuvarande gruvfogdebostaden från sent 1700-tal skymtar i bakgrunden på bilden.

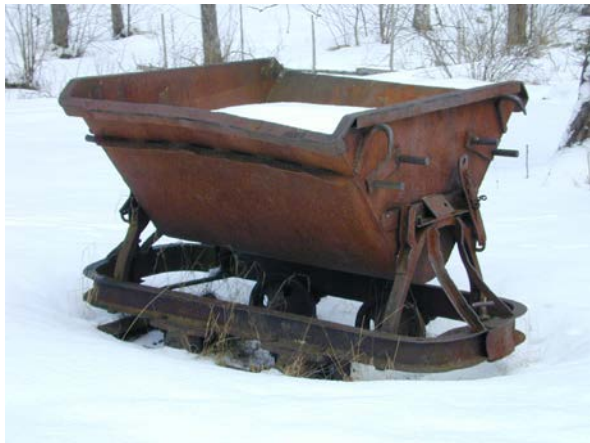
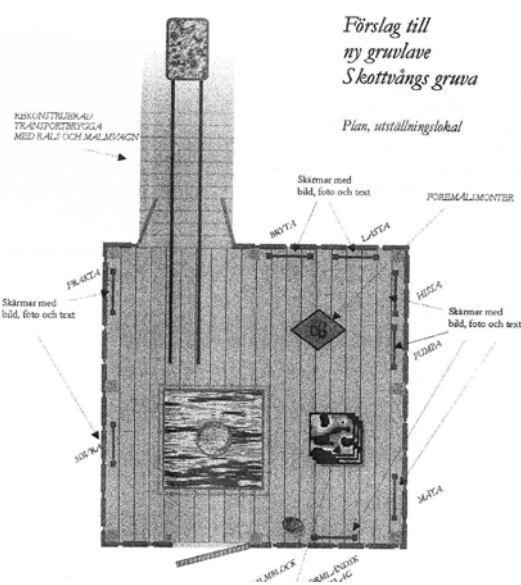
31 och 32. Malmtransportvagnen står idag under bar himmel. Vid ett realiserande av Kjell Lööws förslag enligt fig. 32 bör vagnen förvaras på räls enligt förslag med den skillnad att den placeras inne i gruvlaven och på så sätt skyddas från regn och snö.

Malmtransportvagnen bör penselstrykas årligen med lika delar linolja och terpentin för att bromsa rostprocessen. Vagnens flak bör täckas över vintertid och ösas sommartid. På sikt bör vagnen komma under tak. Förslagsvis placeras vagnen på den plats där man vid drift skulle ha lastat vagnen. I Kjell Lööws förslag till rekonstruktion av den tidigare gruvlaven förutsätts även en rekonstruktion av ett parti av rampen från lavens mellanbjälklag ner till skrotstensvarparna. Realiseras denna idé bör vagnen ställas på den del av rälsen som löper in i byggnaden. Vagnen kommer därigenom under tak.

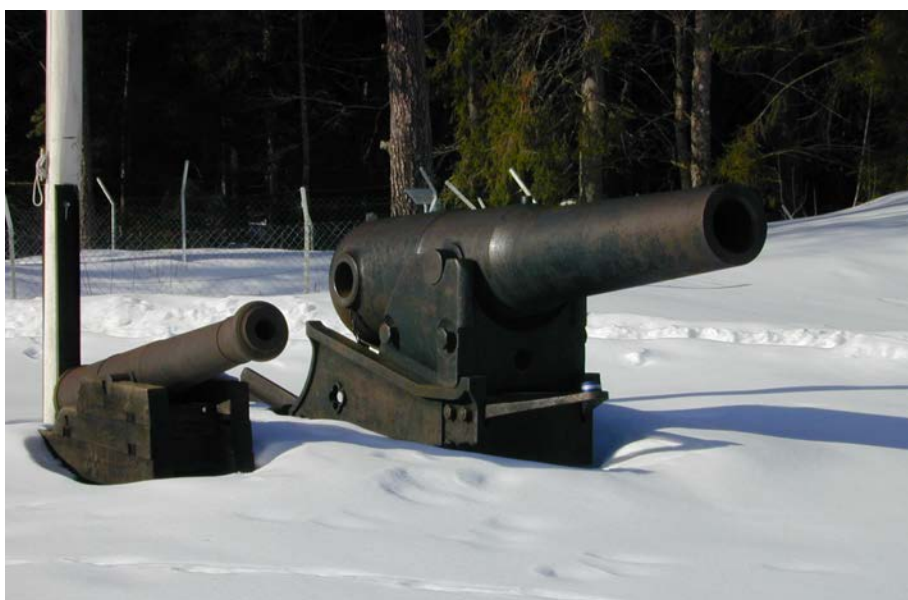
Kanonerna och granaten är i gott skick och lämnas därför utan åtgärd. I samband med årlig besiktning bör eventuella förändringar noteras. Om metallen smutsas bör den snarast möjligt rengöras. Trälavetten till den lilla kanonen bör tjärstrykas med äkta dalbränd trätjära vart 8-10 år.

33 Kanoner samt en vid fototillfället översnöad granat (mellan kanonerna).

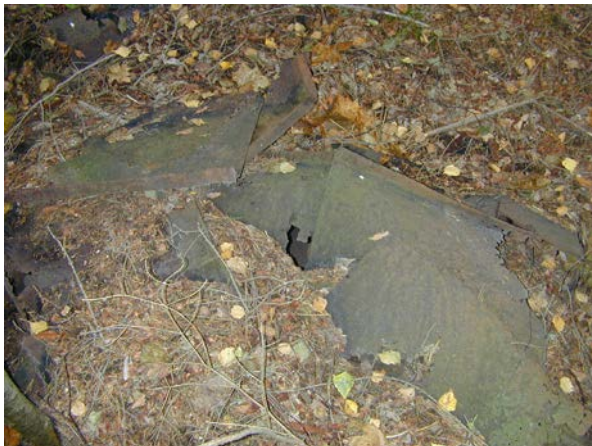
42 Bakom sprängmedelsförrådet ligger en hög med avriven skivplåt (svartplåt) som av allt att döma tidigare legat som taktäckning på byggnaden.

\* Rost förekommer på tak och takfot. Årlig översyn bör vidtas för att observera eventuell uppkomst av läckage. Tak och takfot stryks med linolja och terpentin enligt ovan. Vid eventuell omtäckning av tak bör man ta ställning till om taket ska täckas om med enkelfalsad skivplåt (svartplåt) i enlighet med plåtarna på marken

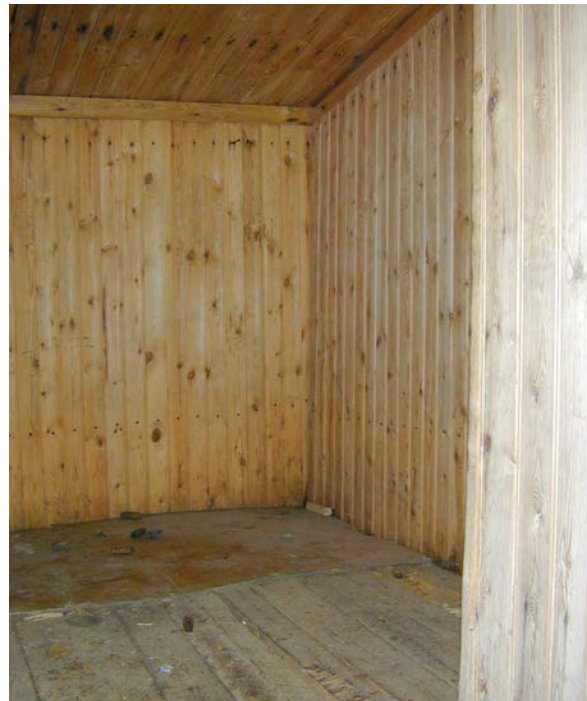
43 Sprängmedelsförrådets interiör är mycket välbevarat. Skivan i golvet markerar öppning till källaren.

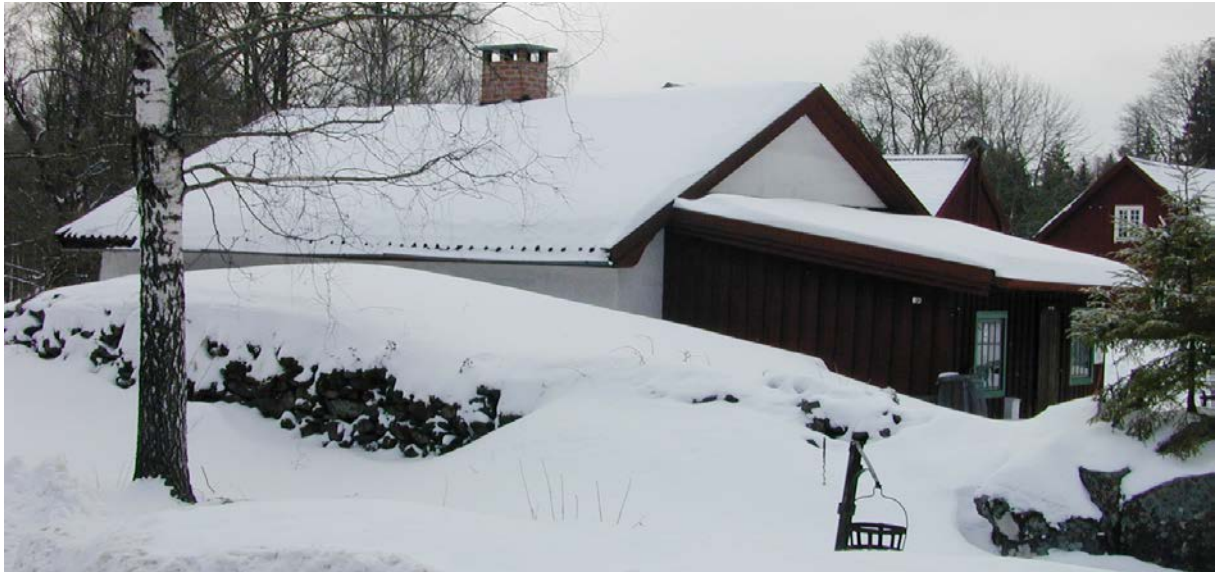
\* Markfukt stiger upp i murverket på norra långsidan. Befintlig galvränna åt detta håll är sannolikt monterad till det korrugerade plåttaket och därmed ej anpassad till det nu något tjockare taket. Följden blir att vatten tillåts rinna utanför rännan ner i den smala passage som bildas mellan norra fasaden och den kallmurade körbron. Detta i kombination med tidigare förändring av byggnadsfysiken i och med att det genomsläppliga jordgolvet ersattes med ett tätt betonggolv är sannolikt orsak till problemet. Passagen bör i första hand dräneras på ytan genom att en svag släntning av marken åt öster skapas eller att hinder för en redan befintlig sådan undanröjs. Finns en befintlig stensatt "ränna" under nuvarande mylla friläggs denna och sätts i stånd.

46 Smedjan från nordväst med den kallmurade körbron i förgrunden.

Bråten i form av ved, masoniteskiva etc. som ligger på marken mellan byggnad och körbro tas bort.

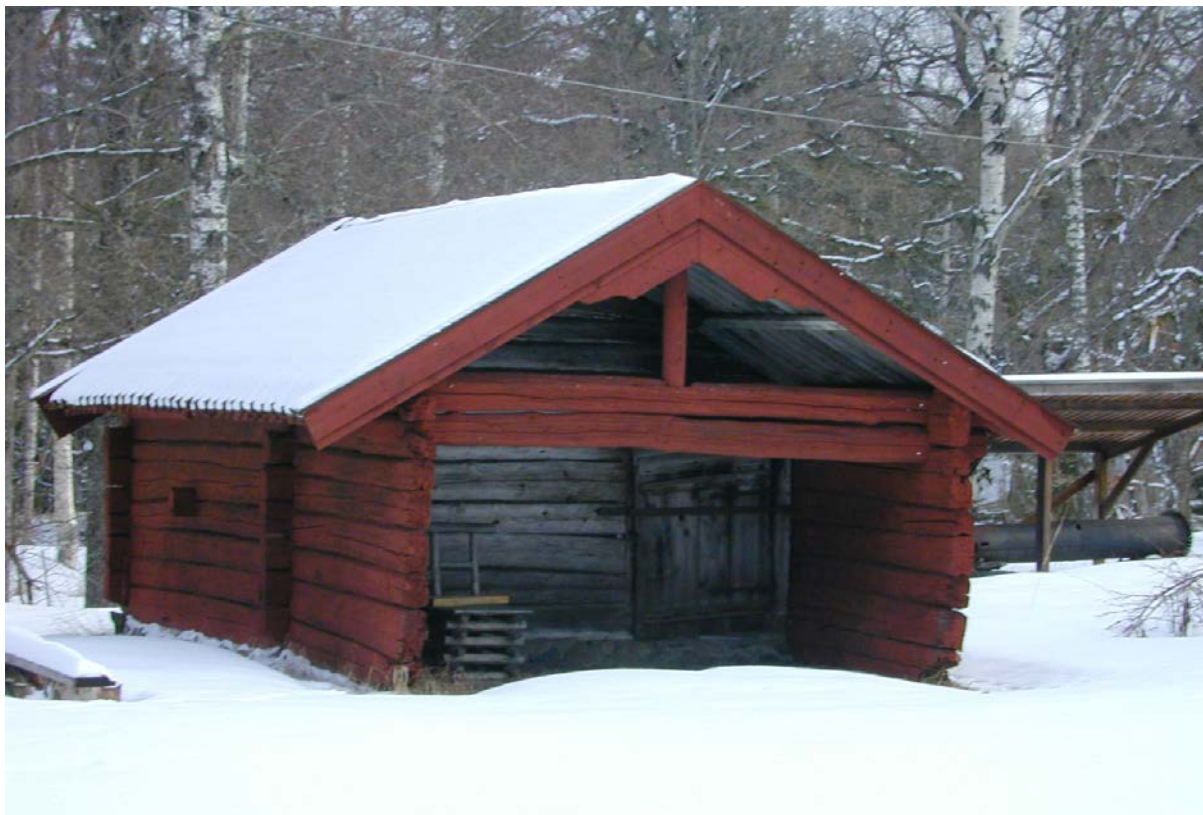
48 Pörtet i februari 2004. Den ursprungliga laven i pörtet flyttades aldrig med byggnaden på 1960-talet. Utknuten till den tidigare laven markerades dock genom löst sittande knutar på respektive långsidor (jfr. foto där den äkta knuten finns kvar, fig.50, s.35).

Byggnaden är i gott skick och kräver endast fortlöpande underhåll. Att foga grundmurverket utvändigt saknar tradition på denna typ av byggnader varför man på lång sikt möjligen borde kratsa ur grundens fogar utvändigt.<sup>60</sup>

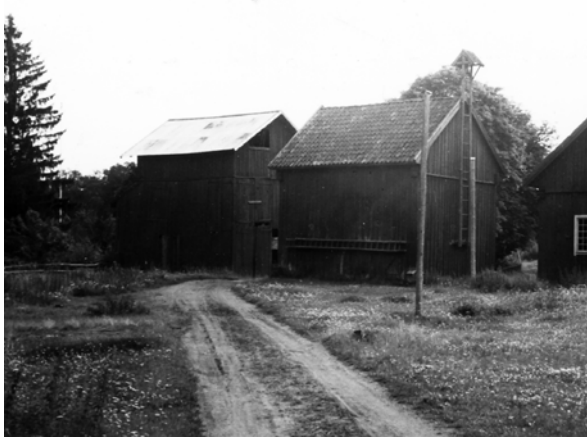
52 Den gamla gruvlaven, längst t.v. i bild var betydligt mer underordnad den övriga bebyggelsen än den som sedan tidigt 1970-tal står på platsen. Förlagan till den senare är hämtad från en närbelägen gruvmiljö (foto: Karl Andersson, 1938, Sörmlands museum).

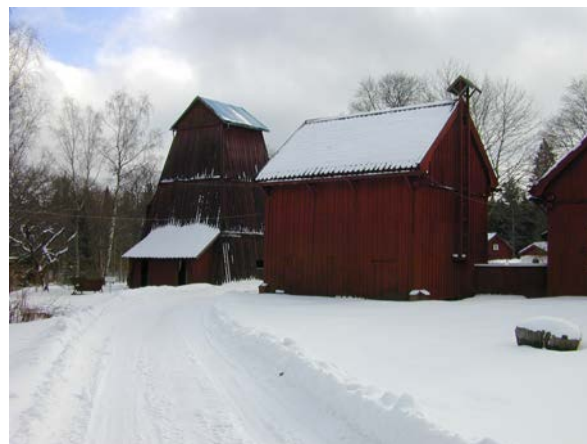
Gruvlavens panel är utom på utbyggnaden solsprucken och rötskadad. Skadorna bedöms i första hand vara resultatet av låg virkeskvalitet i kombination med byggnadens sluttande fasader som ger en något förhöjd belastning vid nederbörd. Brister i avvattning av lavtornets tak finns i form av ett stuprör åt väster som slutar ett antal meter upp på fasaden och där utkastare saknas. Rötskadorna under röret är dock inte värre än på andra delar av fasaden vilket antyder virkeskvaliténs roll för den totala skadebilden. Panelens virkeskvalité får ses mot bakgrund av den tid och tidsanda inom byggvaruhandeln under vilken rekonstruktionen genomfördes. På östsidan mynnade motsvarande stuprör i en utkastare som var riktad in mot byggnaden vilket naturligtvis på sikt ger rötskador. Papptaket är i behov av omtäckning. Stomme, golv och bjälklag har

53 Samma vy år 2004. Gruvlaven från 1972 i sin miljö.

smärre skador men förefaller generellt sett vara i gott skick.

- \* Omläggning av tak. Taket bör läckas enligt tidigare befintligt listtäckat utförande. Asfaltpapp kan användas.
- \* Hängrännor och stuprör justeras eller tas bort
- \* Rivning av befintlig panel utförs på torndelen men ej på utbyggnaden åt norr. Därefter lagas stommen i erforderlig utsträckning. Ny brädfodring utförs av vankantad, kilsågad lockpanel i varierande bredder där hög virkeskvalitet skall eftersträvas. Virke till stomme och brädfodring ska tas fram med avseende på kådriktedom och kärnhalt. Virkets tyngd är en indikator i detta sammanhang.

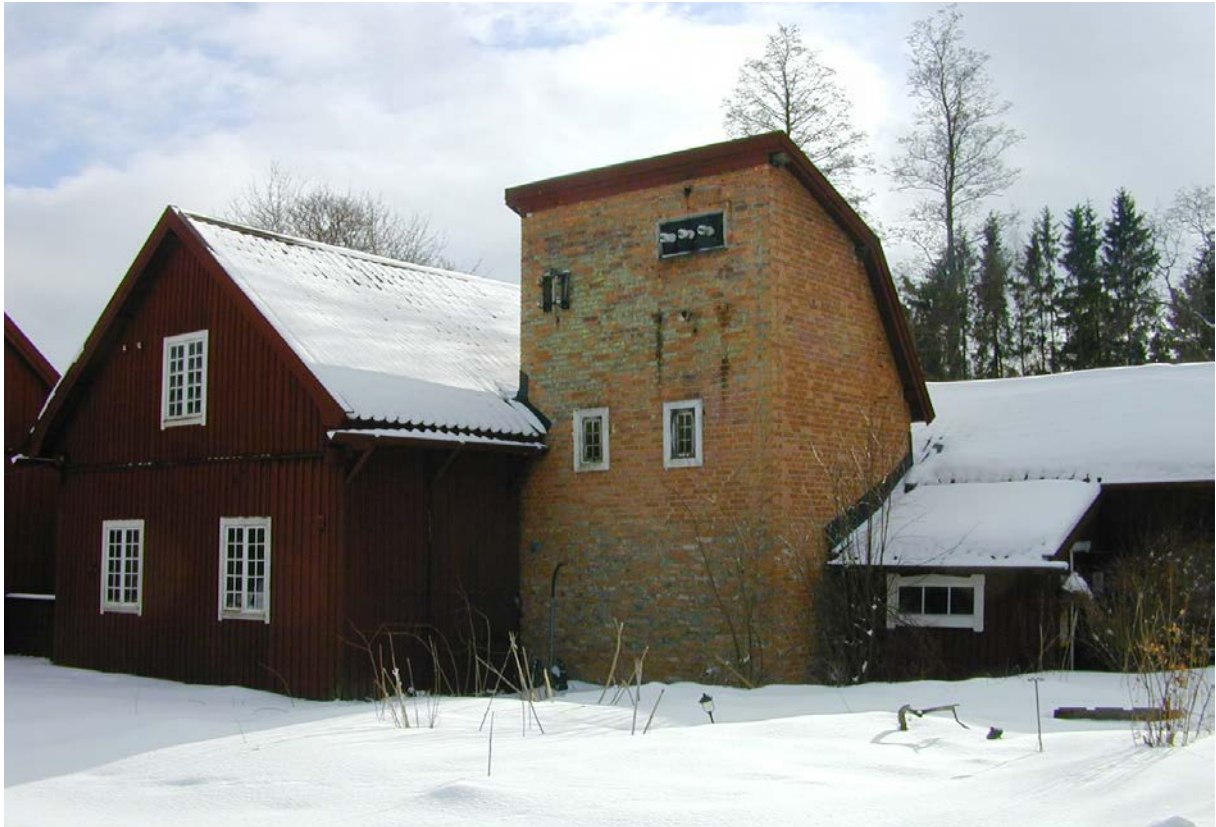
56 F.d maskinhus, murad transformatorbyggnad samt vinkelbyggd maskinverkstad. Byggnaden är idag omdanad invändigt till restaurang.

- \* Maskinhusets trärännor läcker. De bör invändigt strykas med stenkoltjära för att täta i skarven mellan de sammanfogade brädorna. Som alternativ till trätjäran kan rännorna plåtskos invändigt. Detta bör i så fall utföras på ett sätt som innebär att plåtkonstruktionen ej är synlig från mark. Vid mynningen släpps förslagsvis ca 15 cm vilket istället behandlas med stenkoltjära, takmassa eller motsvarande.

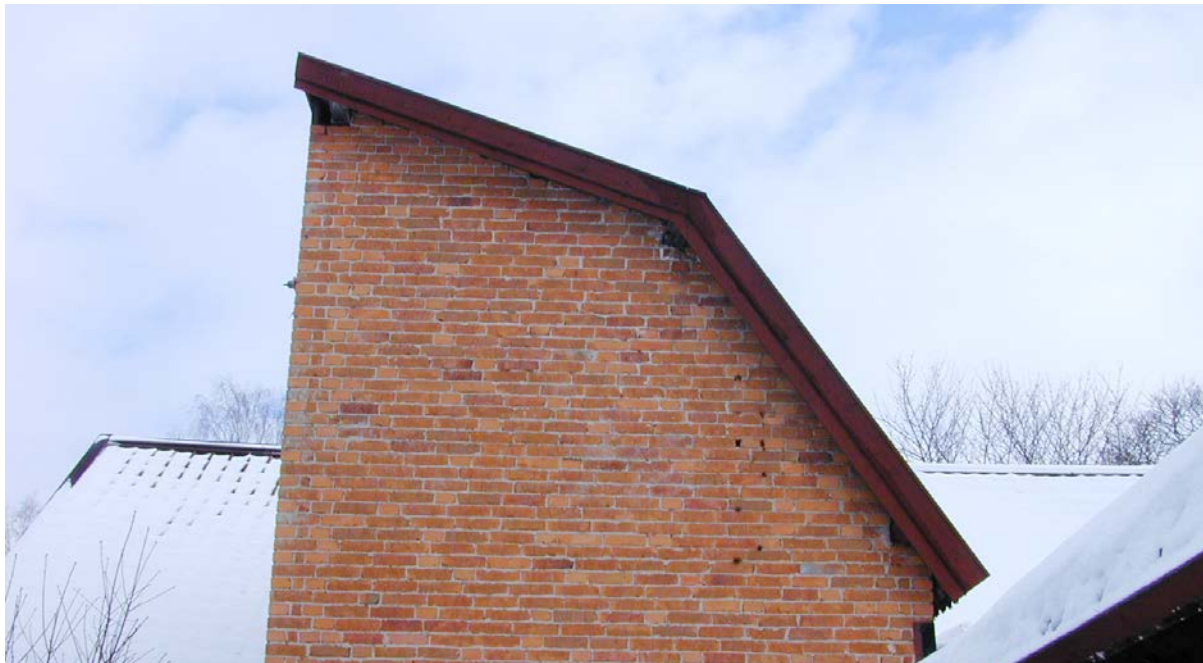
61 Transformatorbyggnaden med sitt tidstypiska tak i sen jugendstil som skvallrar om att byggnaden är uppförd under 1910-talet.

- \* Regnvatten från norra takfallet på förstun åt nordväst har börjat orsaka frostsprängningar på transformatorbyggnadens murverk. Takrännan till farstun bör snarast justeras så att bakfall åt öster ej är möjligt. En plåtgavel bör monteras på rännan in mot transformatorbyggnadens västfasad. Är orsaken dessutom felaktig dimensionering, dvs. att vattnet vid kraftigare regn passerar förbi hängrännan justeras detta genom att rännan hängs om eller förstoras.
- \* Algpåväxt förekommer på norra fasaden. Fasaden kan tvättas med borsyrebaserat algtvättmedel.
- \* Ytrost förekommer på metalldelar i anslutning till transformatorns isolatorer. Dessa bör strykas med lika delar rå linolja och terpentin

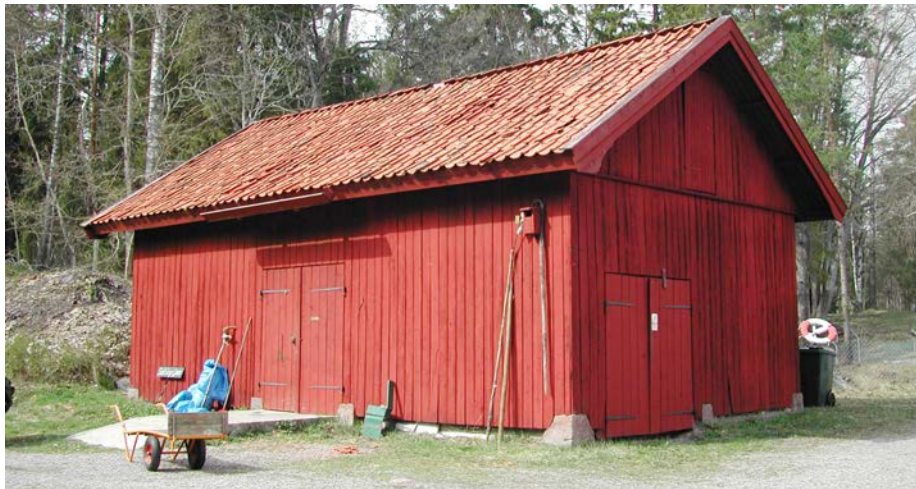
64 Drivmedelsförrådet  
från sydost 2004.

Takteglet är känsligt för frostsprängningar.<sup>73</sup> Det södra takfallets tegel är till övervägande del helt sönderspräckt till följd av detta. Norra takfallet har klarat sig något bättre. Befintligt tegel bör ersättas med enkupigt lertegel enligt lika befintlig kupning och utförande. I första hand bör begagnat tegel användas. De pannor ur befintligt tak som ej uppvisar frostsprängningstendenser bör sparas som kompletteringspannor.

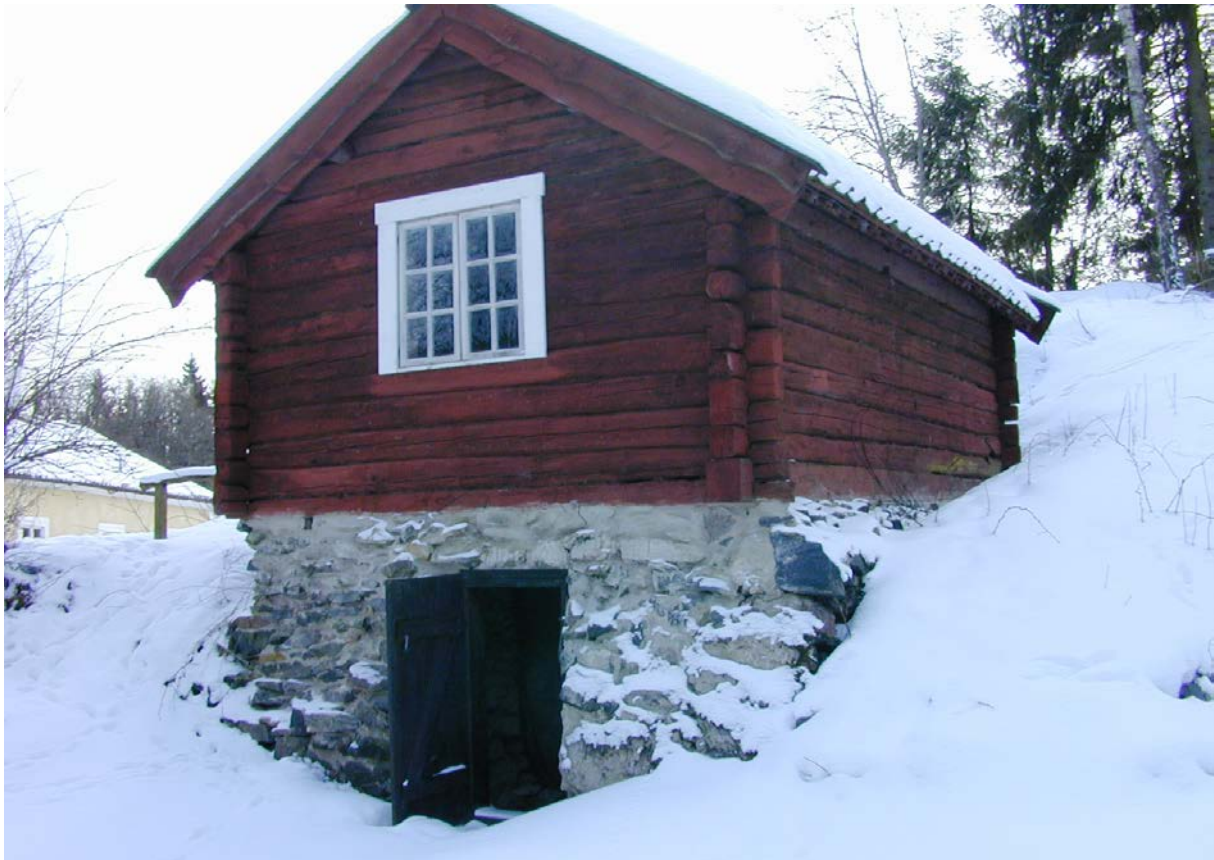
66 Krutkällaren med sin timrade överbyggnad i februari 2004.

Byggnaden är i gott skick. Syllen åt söder ligger i ett något utsatt läge då en kraftig slänt ner mot byggnaden vidtar åt detta håll. Ett tjockt snötäcke täckte marken vid besiktningen varför marknivåer ej kunde studeras. Färgsläpp på syllen tyder dock på en ökad fuktbelastning.

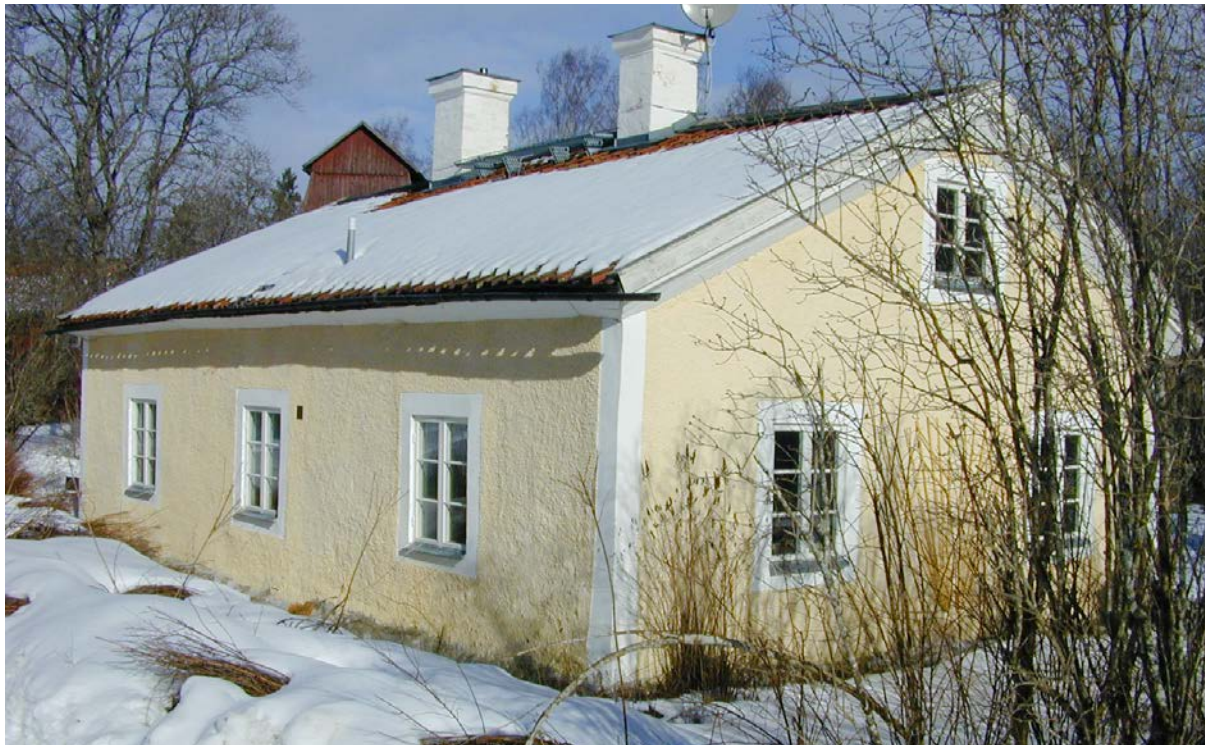
73 Gruvfogdebostaden från söder år 2004.

Byggnaden är i gott skick. Fukt stiger upp i puts längs västra långsidans fasads nederkant. Marken släntar mot huset från vägen som löper tvärs igenom området.

\* Cementförstärkningar bör avlägsnas från fasadputsen åt väster. I samband med detta kan stommen inspekteras samt vid behov lagas. Putslagning med kalkbruk eller bör ersätta tidigare cementlagningar. I första hand bör luftkalkbruk användas. Hydrauliskt bruk kan dock under vissa omständigheter vara acceptabelt. Motiv till föreslagen åtgärd är att fukt som tränger in innanför cementlagningar ej kan vädra ur på samma sätt som vid putsning med det mer genomsläppliga luftkalkbruket.

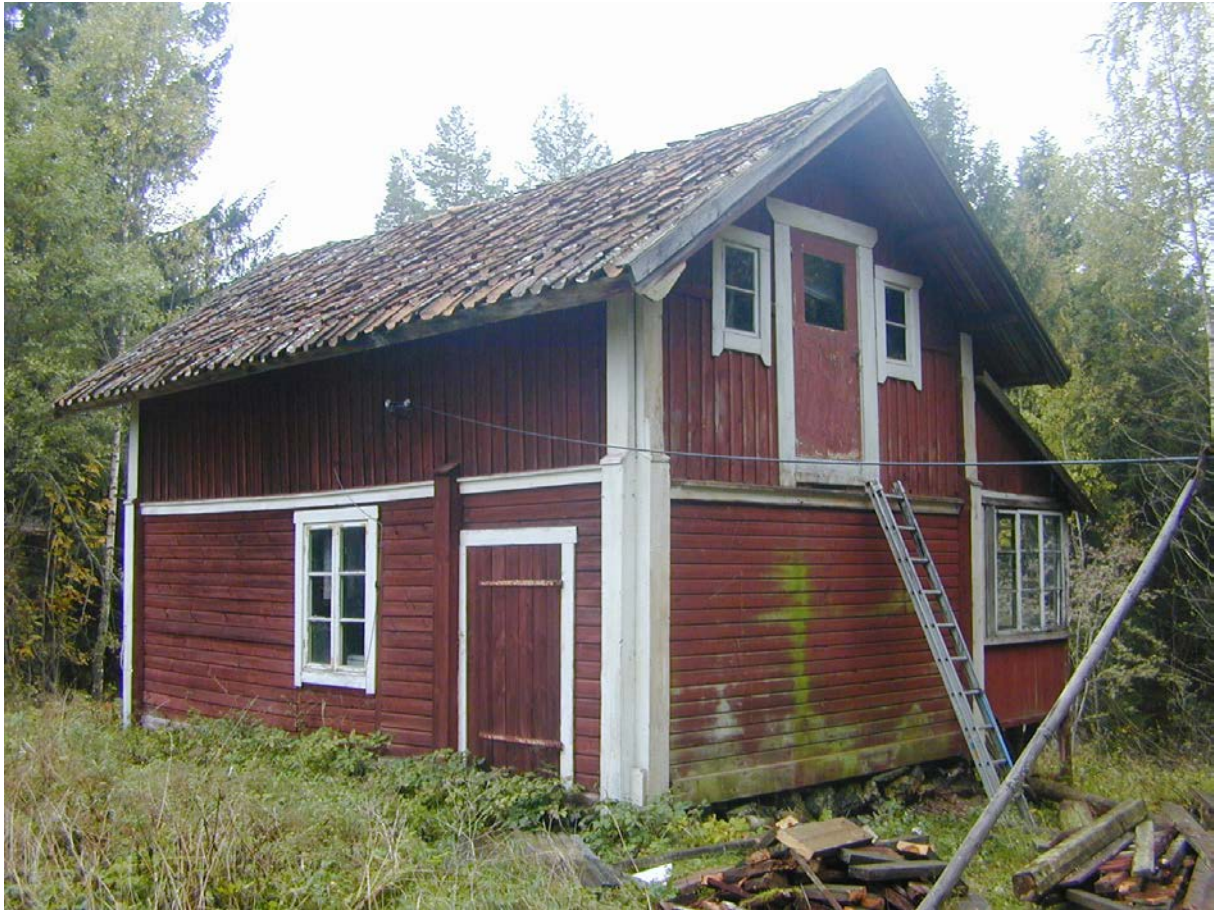
82 Bostadshuset från nordost. Blandningen av konstruktionsteknik där bottenvåningen är timrad medan vindsvåningens väggar är uppförda som regel eller stolpverk antyder att byggnaden förhöjts vid något tillfälle.

Fuktfläckar i vindskammarens tak indikerar takläckage. Tegeltaket ligger ojämnt vilket indikerar tänkbara rötskador i tegelläkt.

\* Takomläggning bör utföras varvid befintliga tegelpannor i största möjliga utsträckning bör återanvändas. Kompletteringspannor bör i första hand vara begagnade och av samma fabrikat och tillkomsttid.

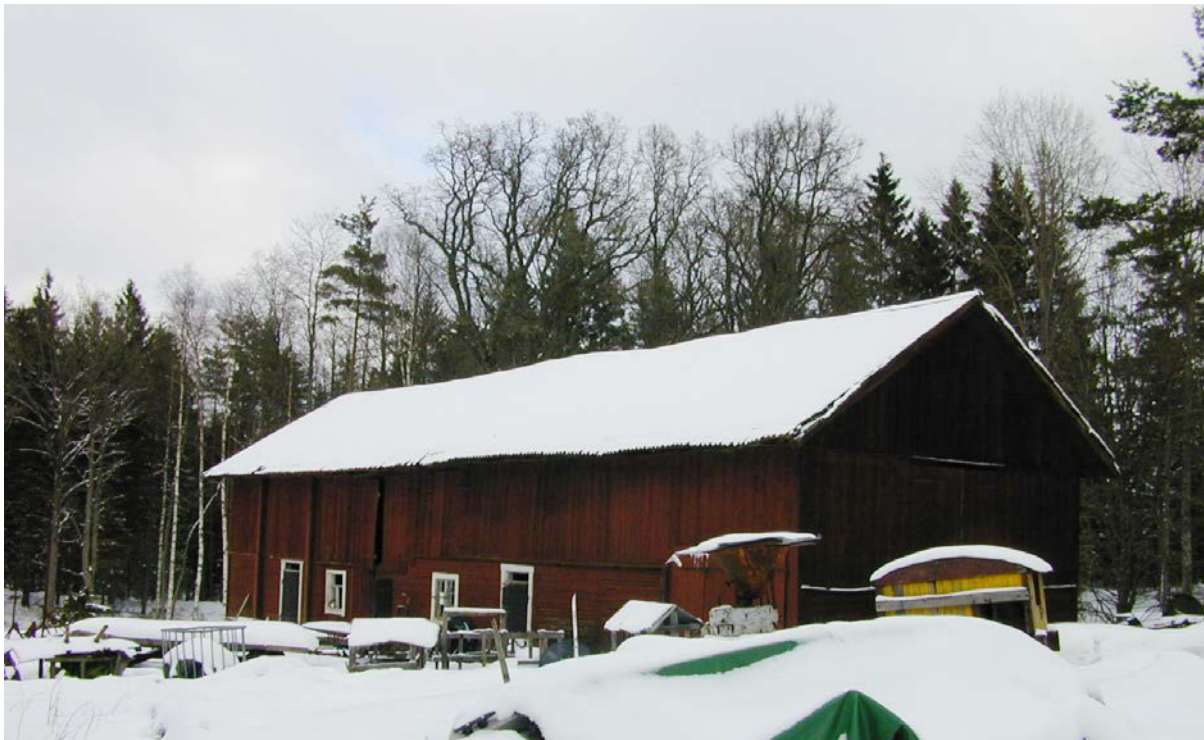
84 Fähuset från nordväst.

Fähuset tillhör de byggnader på området som i förhållande till sin betydelse är i störst behov av akuta upprustningsåtgärder. Tegeltaket ligger ojämnt varför man kan befara rötskador på tegelläkten. Rötskador förekommer främst i takfot. Undertaket håller ännu så länge förvånansvärt tätt. Vissa partier har dock rötat igenom. Takstolen är intakt med förbehåll för

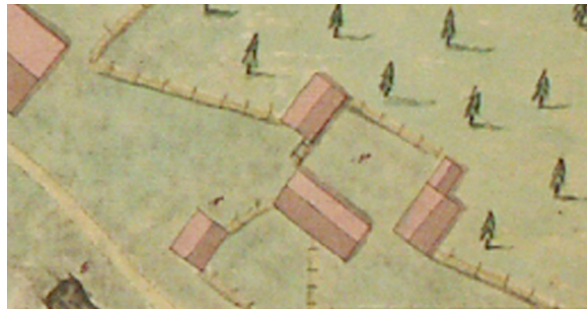
86 Den fågård som fanns vid 1798 års kartering låg på samma plats som den nuvarande. Vid denna tid var den dock utformad som en kringbyggd gård. Det är tänkbart att huvudparten av byggnaden längst t.h. i bild kan ingå som en del i den nuvarande längan.

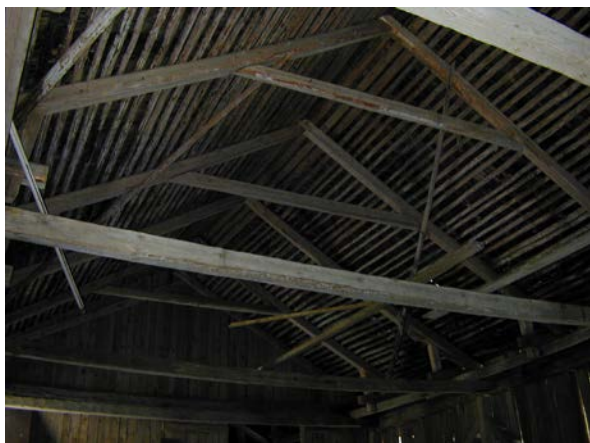
87 Interiörbild, taket sett från höskullen. Byggnadens undertak utgörs av stickspån vilka spikats på bärläkt av kluvet rundvirke.
