## Stjärnholms ladugård

Nikolai socken, Oxelösunds kommun,  
Södermanlands län

Antikvarisk förundersökning inför takrenovering

David Hansson, byggnadsantikvarie

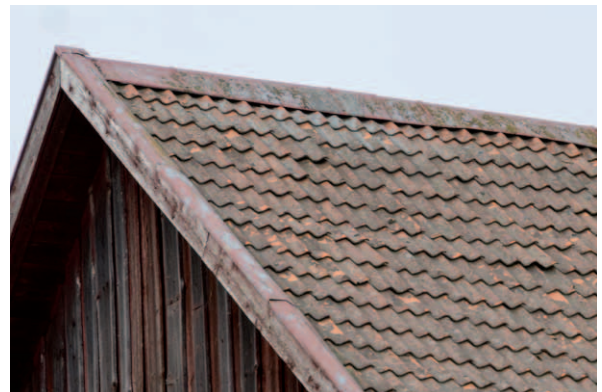
Den höga delens östra ände. (D2015-1017)

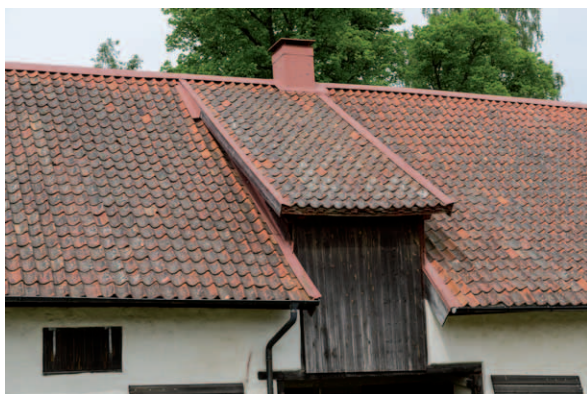
Den mittersta takkupan (D2015-1025)

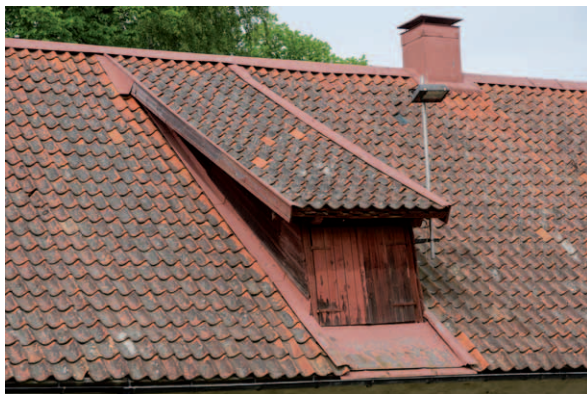
Takkupan längst i norr. (D2015-1023)

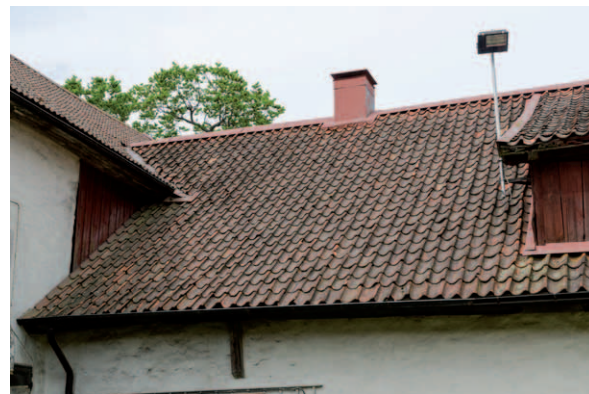
Takfallet längst i söder. (D2015-1026)

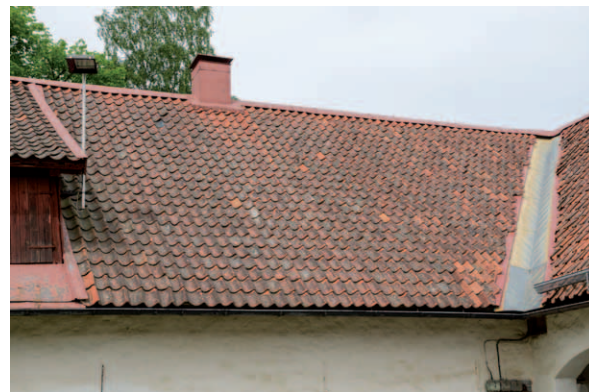
Takfallet längst i norr. (D2015-1027)

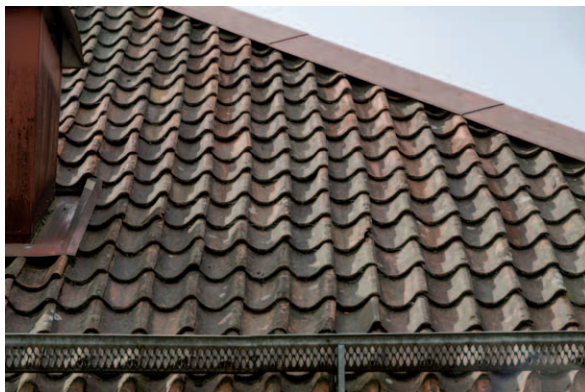
Snörasskyddet bör rödmålas för att bättre smälta in mot teglet. (D2015-1031)

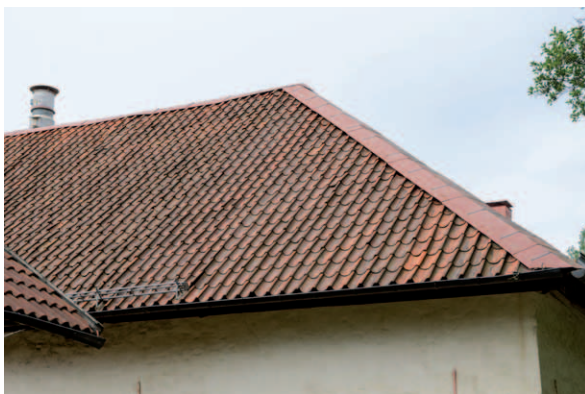
*Takfallet nära den norra längan. (D2015-1040)*

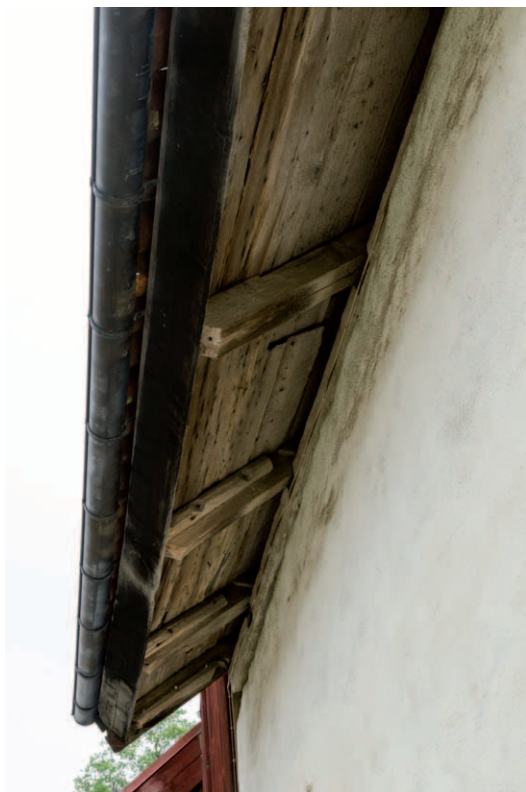
Den öppna takfoten. (D2015-1043)

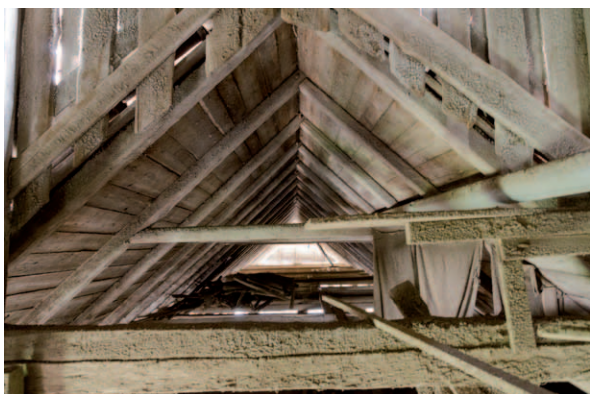
Innertaket näranock sett från den höga delen. (D2015-1047)

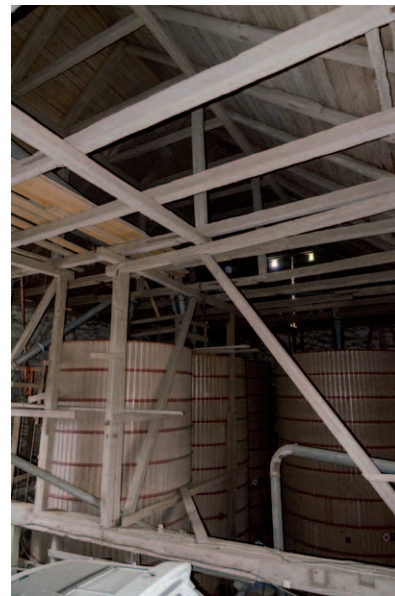
Takstolarna med snedsträvor vid det södra hörnet sett i höjd med bjälklaget. (D2015-1053)

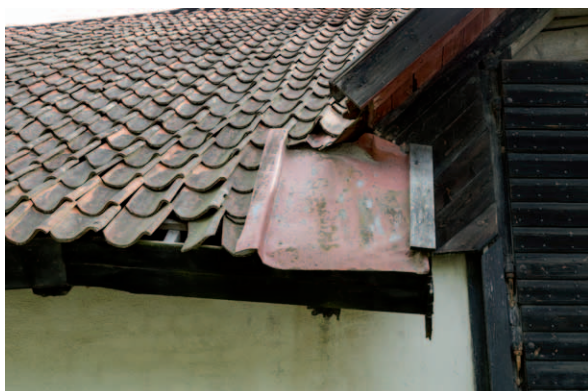
*Plåt vid den utskjutande delen på den västra längan. (D2015-1074)*

Idag finns flera olika lösningar och olika plåtprofiler på plåtarbeten runt takkuporna. I de fall där plåtar behöver bytas ut bör de nya plåtarna ha en enkel vinkelprofil och av små dimensioner så att de inte inkräktar på helhetsintrycket. På någon takkupa har plåt satts framför luckan så att den inte går att öppna. Även om det inte är aktuellt att kunna öppna luckorna ger denna lösning ett klumpigt intryck.
